# De Zuiderdijk van Drechterland

## **Verslag Dirk de Waal**

### *De Zuiderdijk van Drechterland*

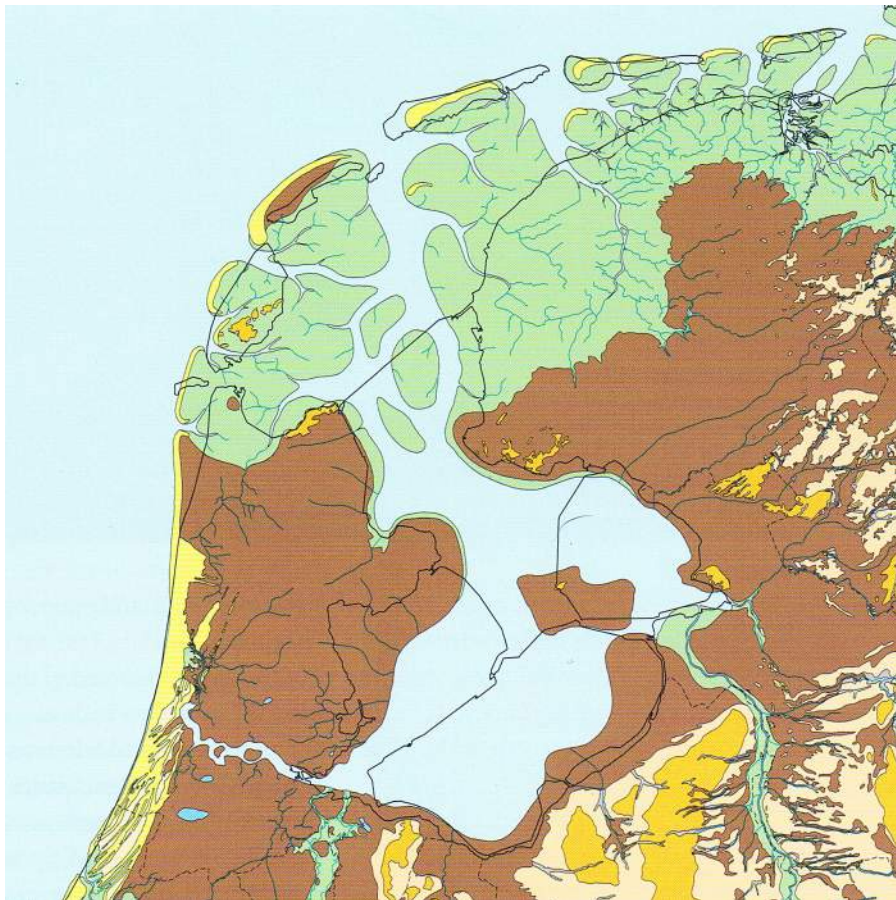
Afb. 1.1 De kaart geeft een indruk van het gebied rond de Zuiderzee in het jaar 800. De invloed van de Noordzee was zeer beperkt. Het Marsdiep moest nog ontstaan.

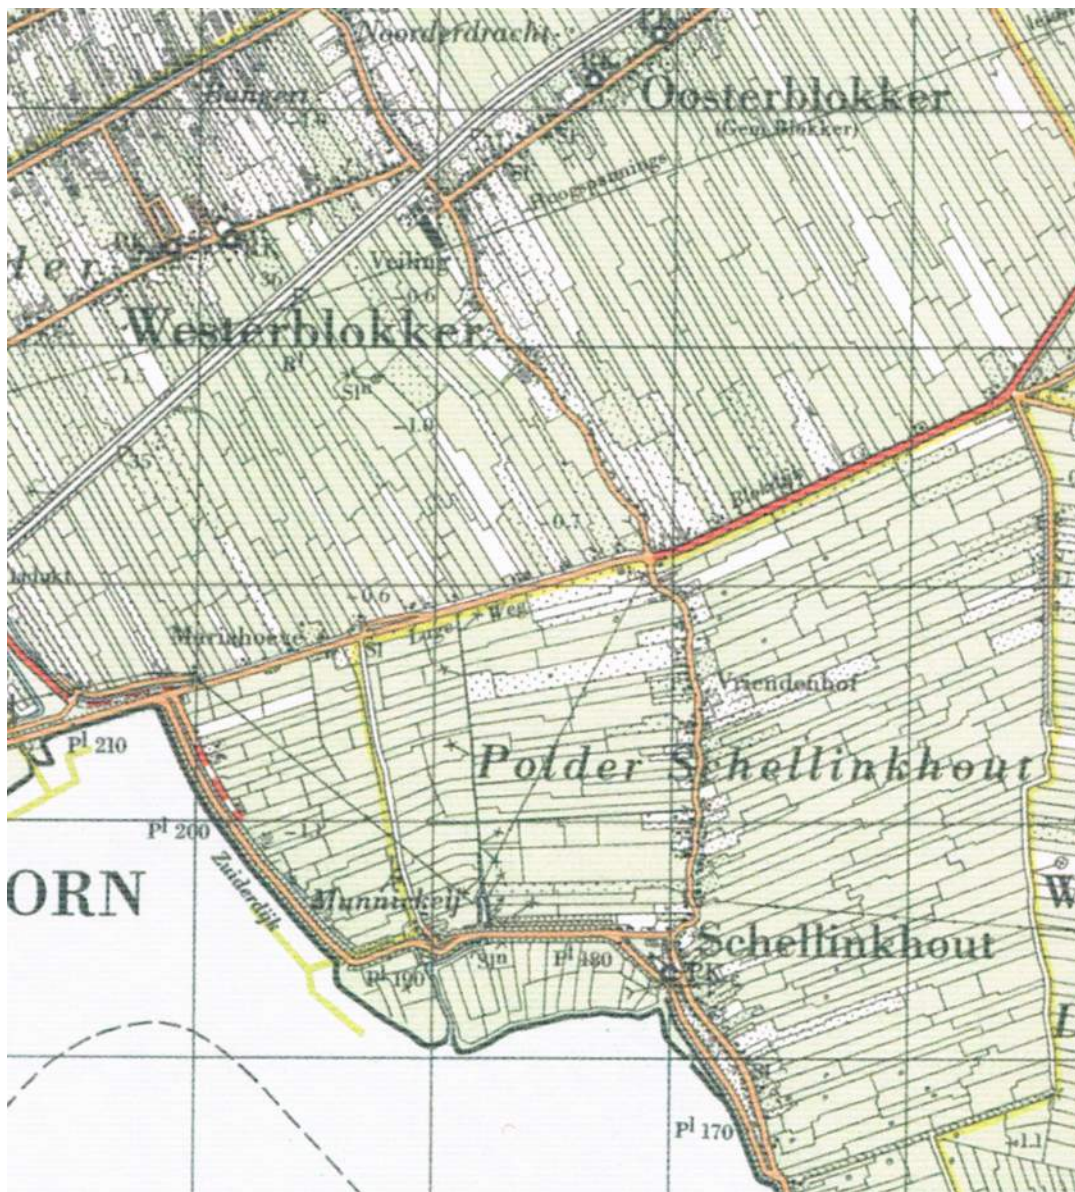
Afb. 1.2 De topografische kaart van 1957 met de omgeving van de Drecht. De gele lijn geeft de begrenzing van de bannen aan. De percelen worden gescheiden door de gegraven afwateringssloten. De sloten aan de oostkant van Schellinkhout lopen min of meer evenwijdig met de Blokdiijken; de sloten aan de westkant met de Lageweg.

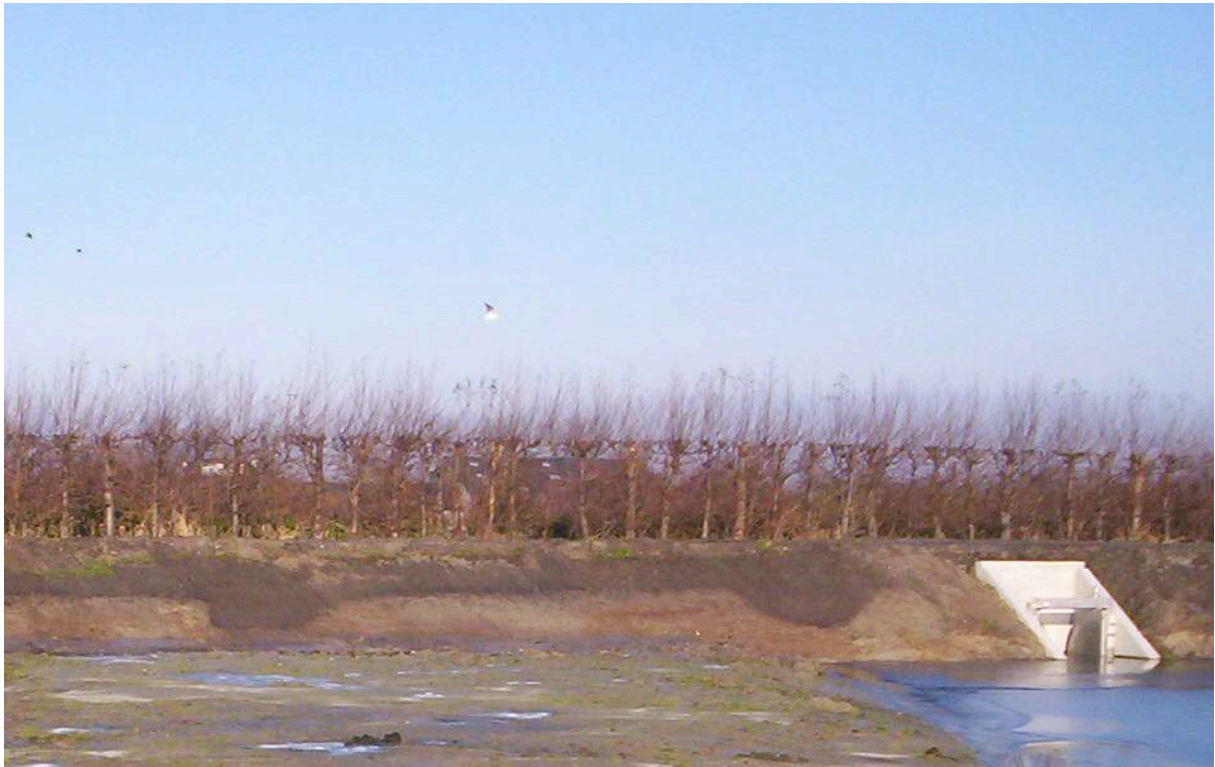
Afb. 1.3 Deze foto, 2012, is genomen na het graven van de waterberging aan de Burgemeester Zijpweg. De greppels kwamen te voorschijn in de kade tussen de waterberging en het voormalige Kerkwater.

De derde plaats waar deze greppels te zien waren, was de noordelijke kade van de waterberging aan de Burgemeester Zijpweg in Venhuizen. Globale meting gaf aan dat de greppels ruim 9.00 m uit elkaar liggen. De afstand in meters moet worden omgerekend naar roeden. De roede was de toen geldende lengtemaat en bedroeg ongeveer 3.10 m. Omdat de kolonisatie vanuit Kerkwater plaatsvond, kon hier geen dik veenpakket ontstaan en zijn de greppels dus in de wadklei uitgegraven. Langs het Kerkwater was de afwatering niet of nauwelijks verstoord waardoor plantenresten ieder jaar een dunne humuslaag vormden. Het Kerkwater liep tussen de Nederlands Hervormde Kerk van Venhuizen en de Zuiderdijk. De Kerk is op een wadplaat gebouwd, 30 tot 40 cm boven NAP. Het Kerkwater was tijdens de wadperiode een stroomgeul tussen de grote wadkreek en het Almere.

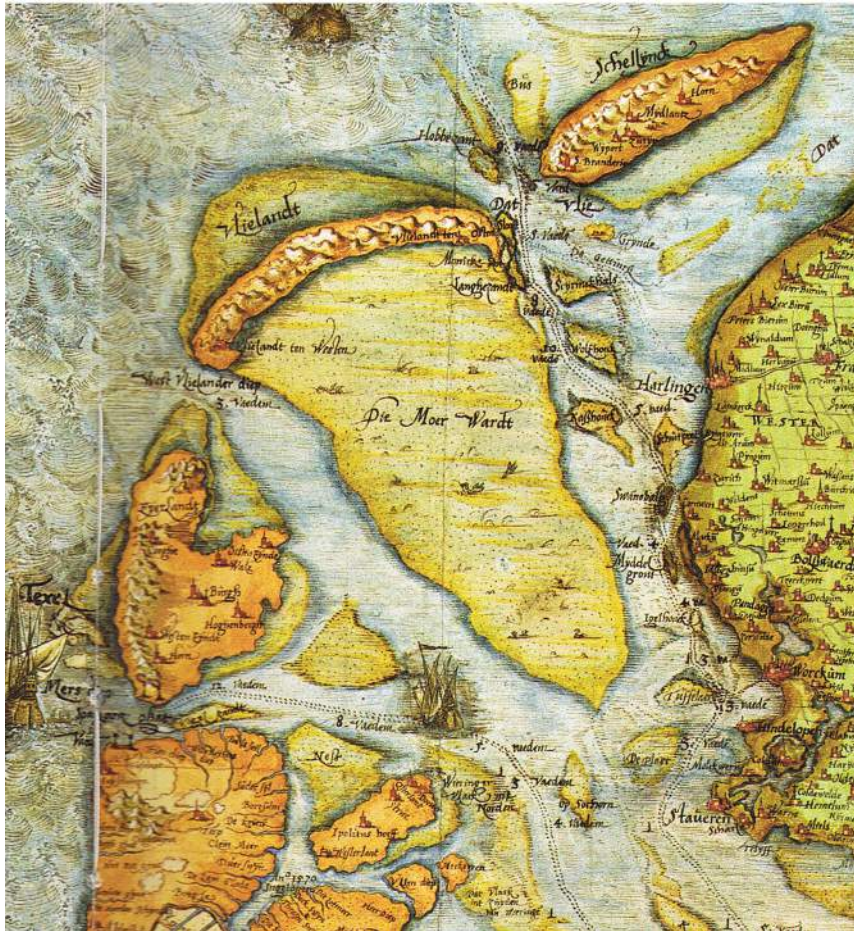
Afb. 1.5 Een gedeelte van de kaart van Christiaan Sgroote uit 1573 toont de Moerwaard nog als veengebied/wadplaat. Het Marsdiep is slechts een kleine geul. De invloed van de Noordzee op de Zuiderzee werd daardoor beperkt. Zie boek 7.

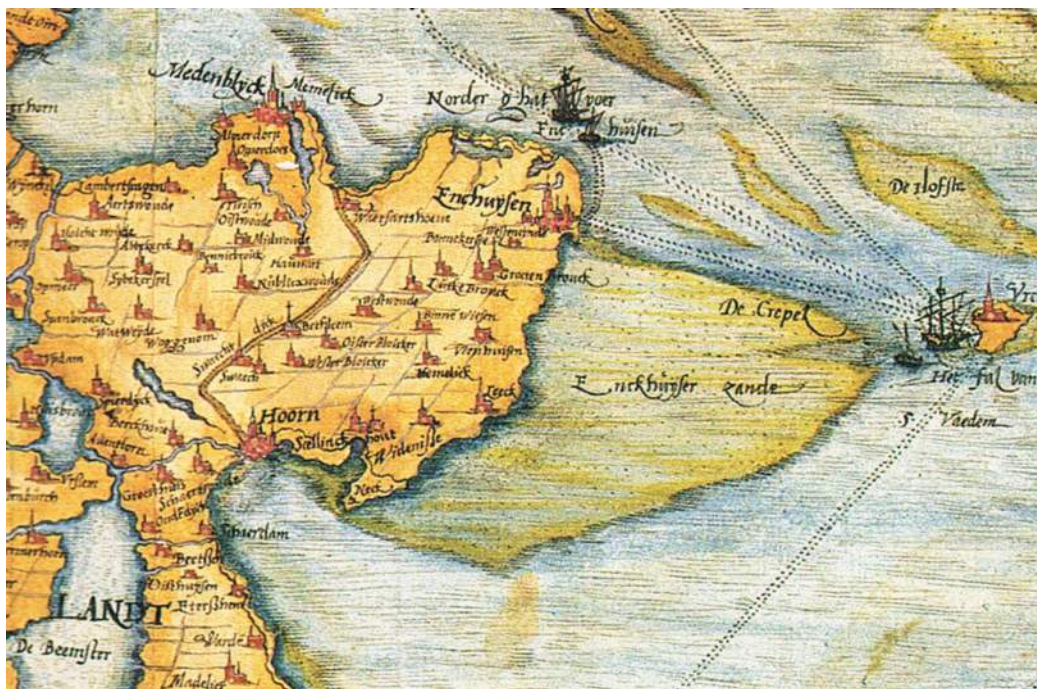
Afb. 1.6 Een detail uit kaart van de Zuiderzee door Christiaan Sgroote uit 1573, in opdracht van Alva te Mechelen gemaakt. Als binnendijk is de Zwaagdijk duidelijk te herkennen. Zie boek 7.

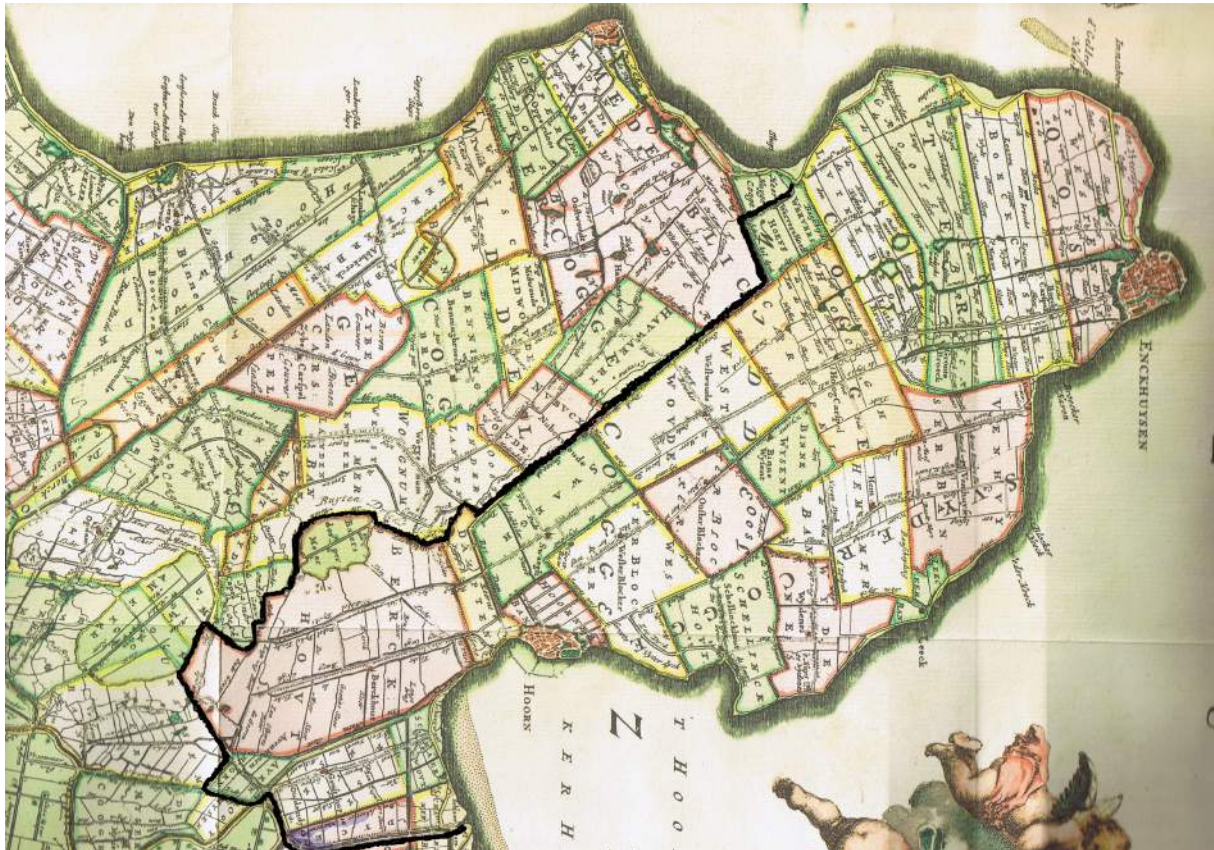
Afb. 1.7 Een gedeelte uit de kaart van het Hoogheemraadschap van de Uitwaterende Sluizen in Kennemerland en West-Friesland van 1730. De zwarte lijn geeft het gebied van het Ambacht in West-Friesland aan, genaamd Drechterland. Het verschil in kleur is ter onderscheiding van de banne.

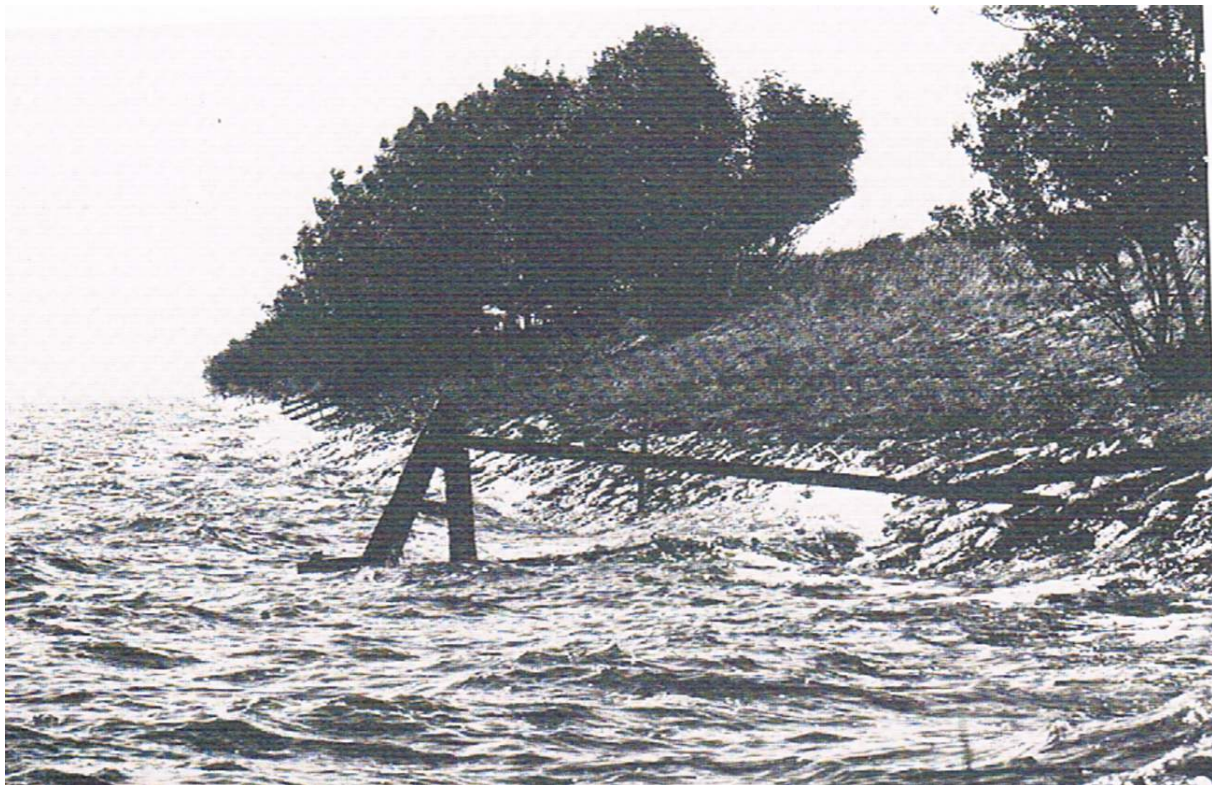
Afb. 2.5 Dit is de glooiing van de Zuiderdijk anno 1973 bij Oosterleek. De bewoners hebben een voorziening geïmproviseerd om in het toen nog IJsselmeer te kunnen zwemmen. Het onderhoud van de Zuiderdijk was als waterkering tot nul teruggebracht. Bomen in een glooiing zijn funest voor een dijk.

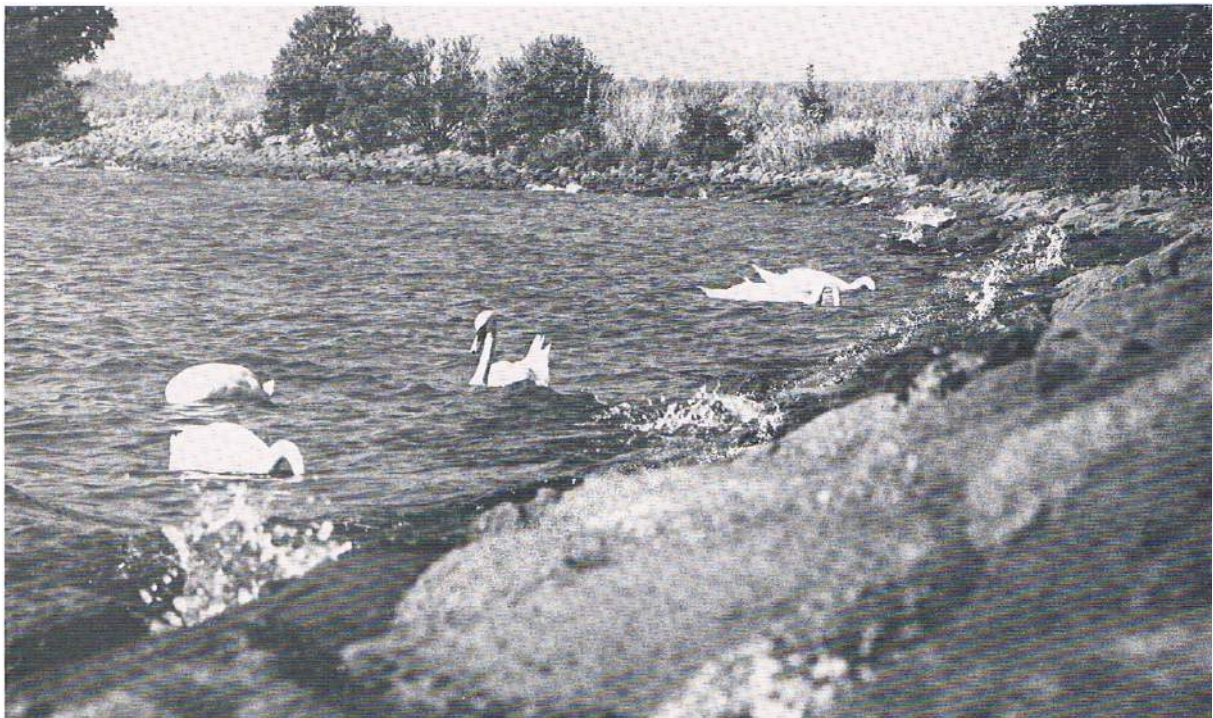
Afb. 2.6 Dit geeft een beeld van de begroeiing bij de Appelhoek anno 1973. De glooiing stond toen vol met voornamelijk vlierbomen. Voor de recreanten was het plezierig om onder de struiken te zitten. Het geeft tevens een beeld op welke wijze het Hoogheemraadschap Hollands Noorderkwartier zijn taak uitvoerde.

De invloed van het water in het Markermeer is tot op heden af te lezen aan de begroeiing op de glooiing van noordse stenen. Aan de onderkant glad en soms mossig; meer naar boven is de ruimte tussen de stenen opgevuld met allerlei gewas. Anno 1970 was de begroeiing zo omvangrijk dat deze na veel gemor van de omwonenden is verwijderd.

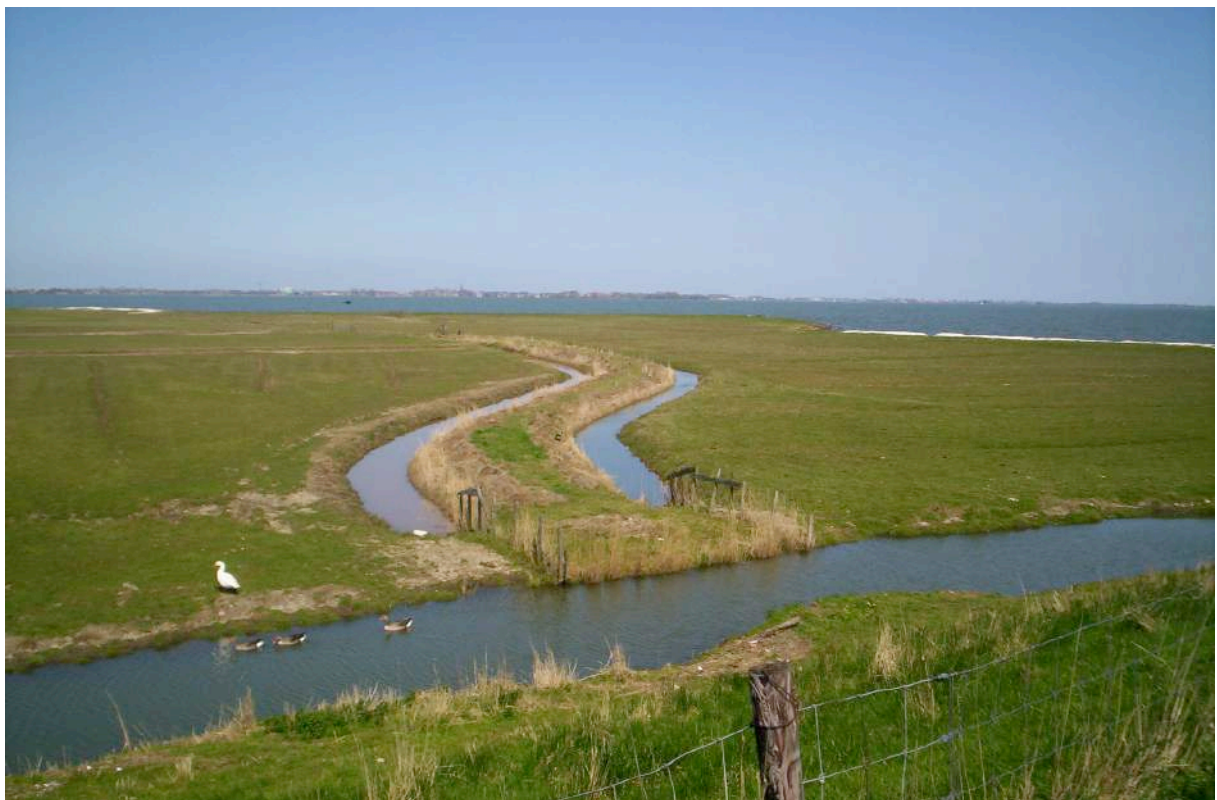
Afb. 3.2 Dit is een dijkje in het buitendijks land van de banne Schardam direct ten noorden van Lutje Schardam. Dit gebied behoorde in het verleden tot de banne Schardam. Het valt nu onder de gemeente Zeevang. Ook dit dijkje zal voor de bouw van een nieuw gemaal voor een gedeelte worden opgeruimd.

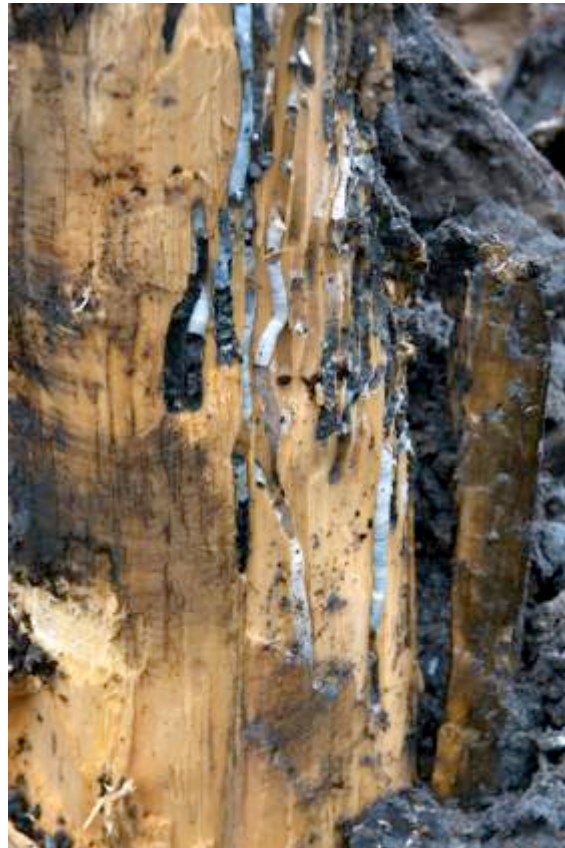
Afb. 3.68 en 3.69 Een getekende en een gefotografeerde weergave van de paalworm is hier te bewonderen. De paal waaraan de paalworm zich te goed deed heeft een doorsnede van 30 cm., en geeft zo de verhouding weer van de grootte van de paalworm.

De worm vreet zich als een houtworm een gang in het hout; alleen is de paalworm een reuze houtworm. Een paal met de doorsnede van 31 cm was voor de paalworm een lekkernij, omdat het Noord-Europese hout, dennen en grenen, door zijn zachtheid gemakkelijk te consumeren is.

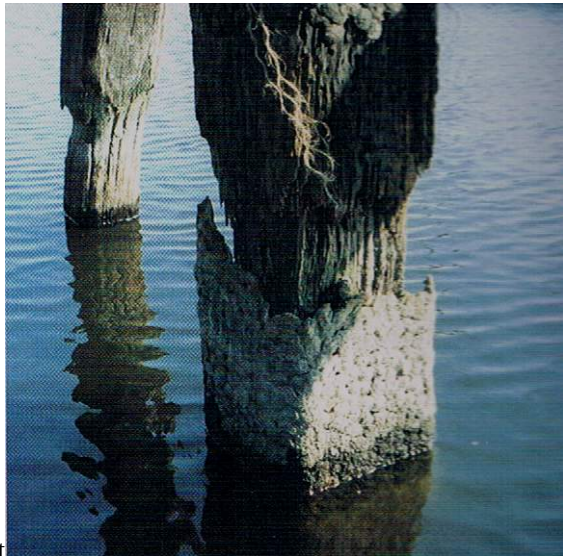
Afb. 3.70 Een paal bedekt met spijkers grote ijzeren koppen. Veel moeite maar de paal is evengoed onderhevig aan houtrot.

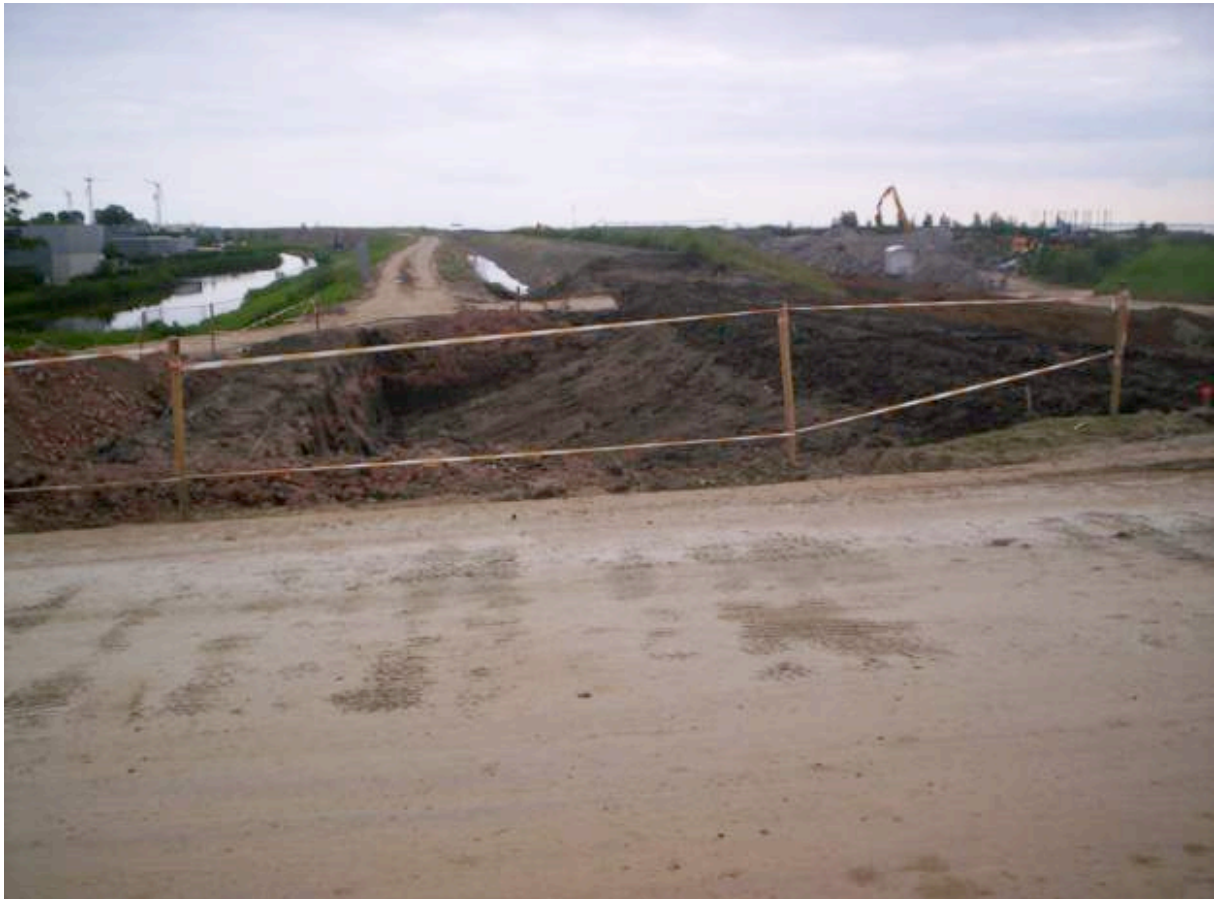
Afb. 3.76 Nabij de oprit van Hoorn 80 is de weg van de oude dijk gedeeltelijk verdwenen. Onder de weg is meer dan een meter puin begraven. Omdat het puin aan de zijkanten was opgesloten door klei was dit een verantwoorde oplossing voor een zeedijk. In dit geval zal het puin uit Hoorn afkomstig zijn. Hier is de nieuwe dijk voor de oude in aanbouw.

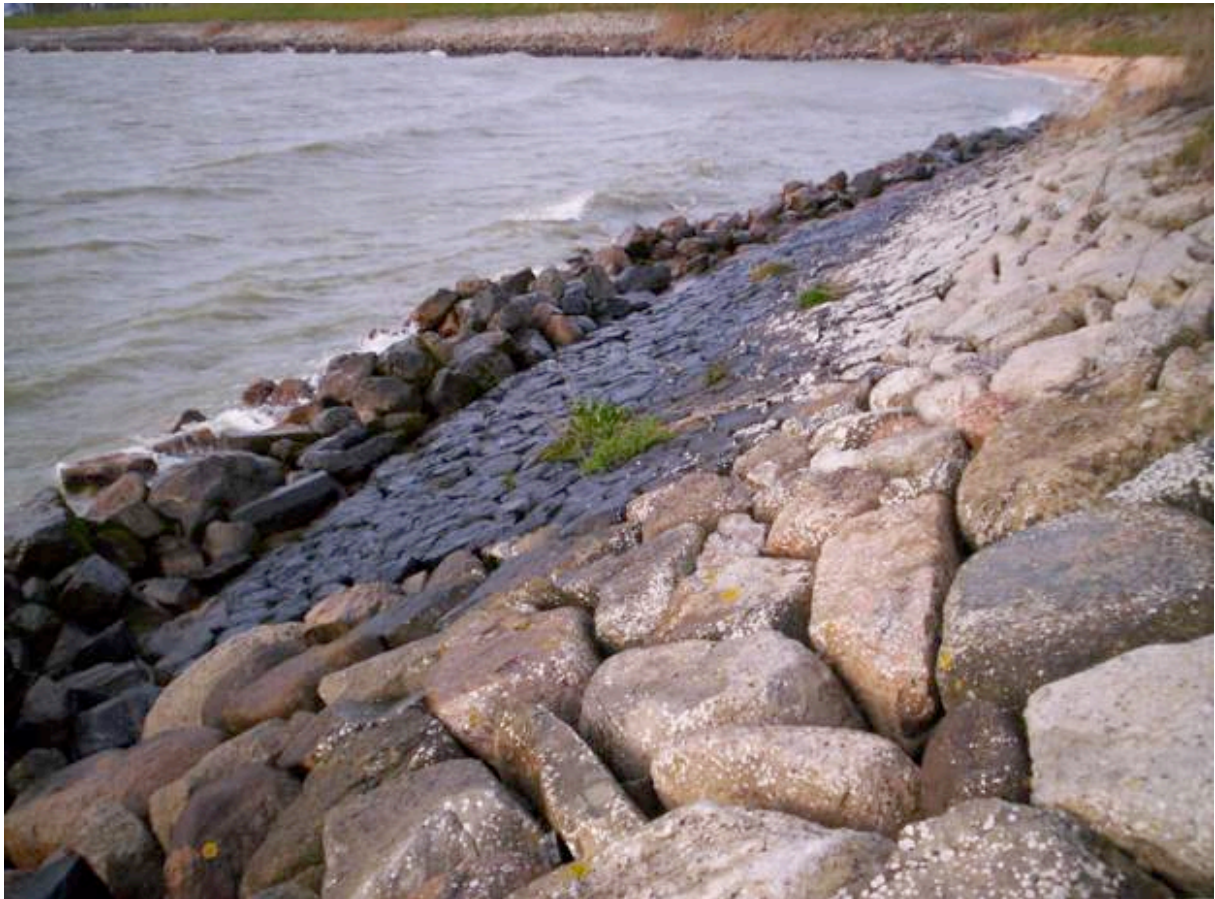
Afb. 3.77 Bij de Appelhoek (dijkdoorbraak) is na de storm van 1916 basalt aangevoerd om de glooiing te herstellen. Zeer duidelijk is het verschil in grote en kleur te zien.

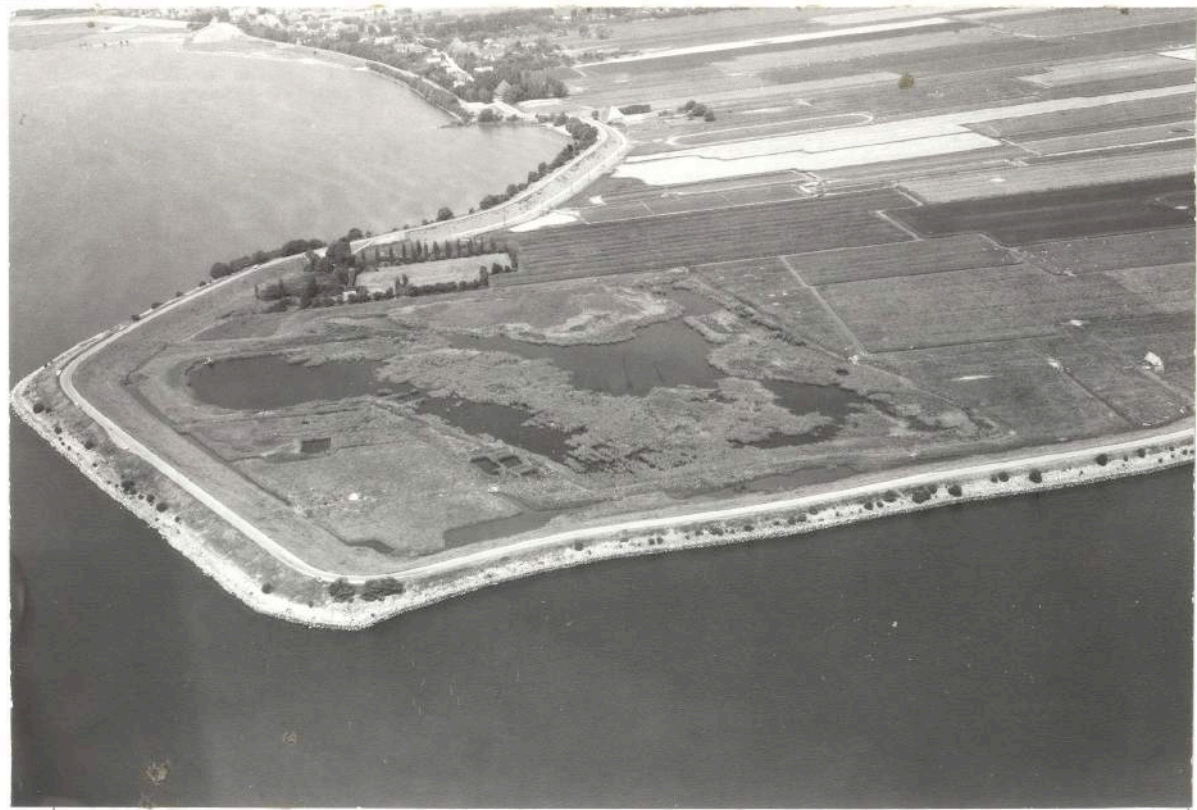
Afb. 3.78 Een luchtfoto van de kleiput de Nek van rond 1970. De put was een poldertje dat bestaat hier uit land, riet en water. Een optimale situatie voor de vogels. Op deze foto is de hoeveelheid bomen en struiken in de glooiing te zien.

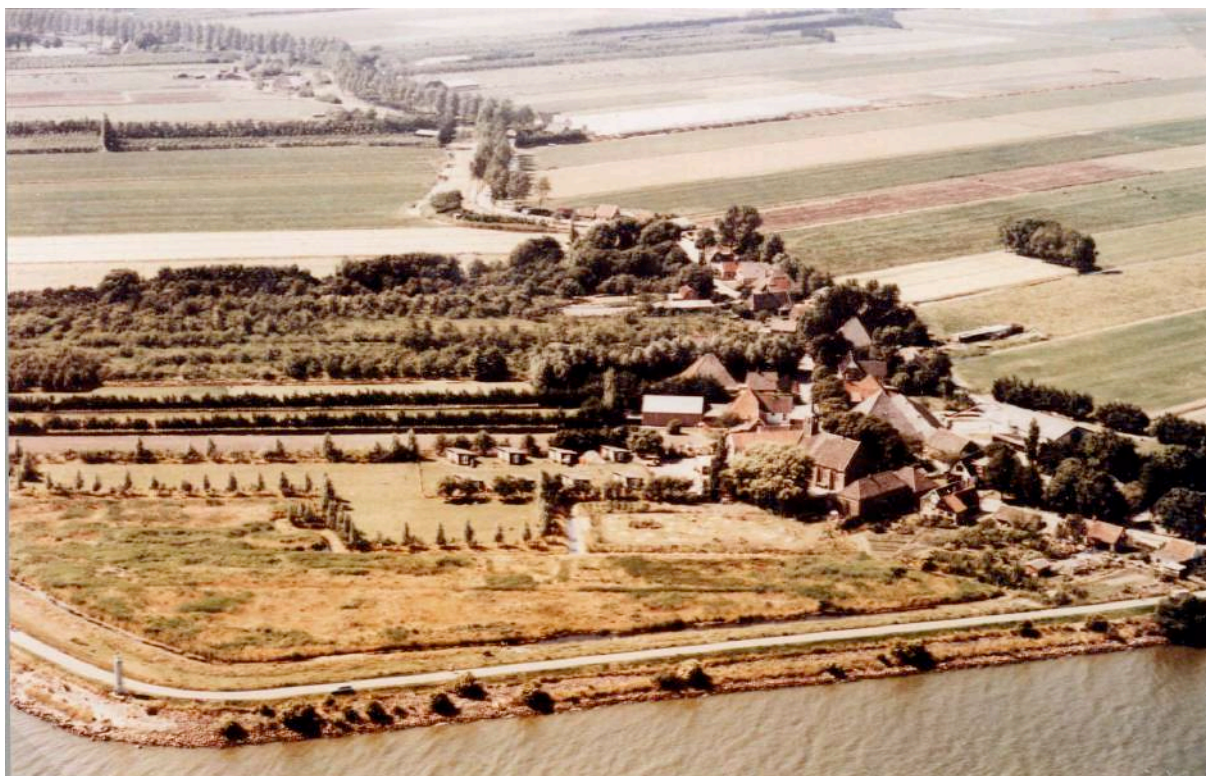
Afb. 3.80 Een luchtfoto van Oosterleek met op de voorgrond een grote kleiput in de oksel van de Zuiderdijk. Ook hier groeien de struiken in de glooiing.

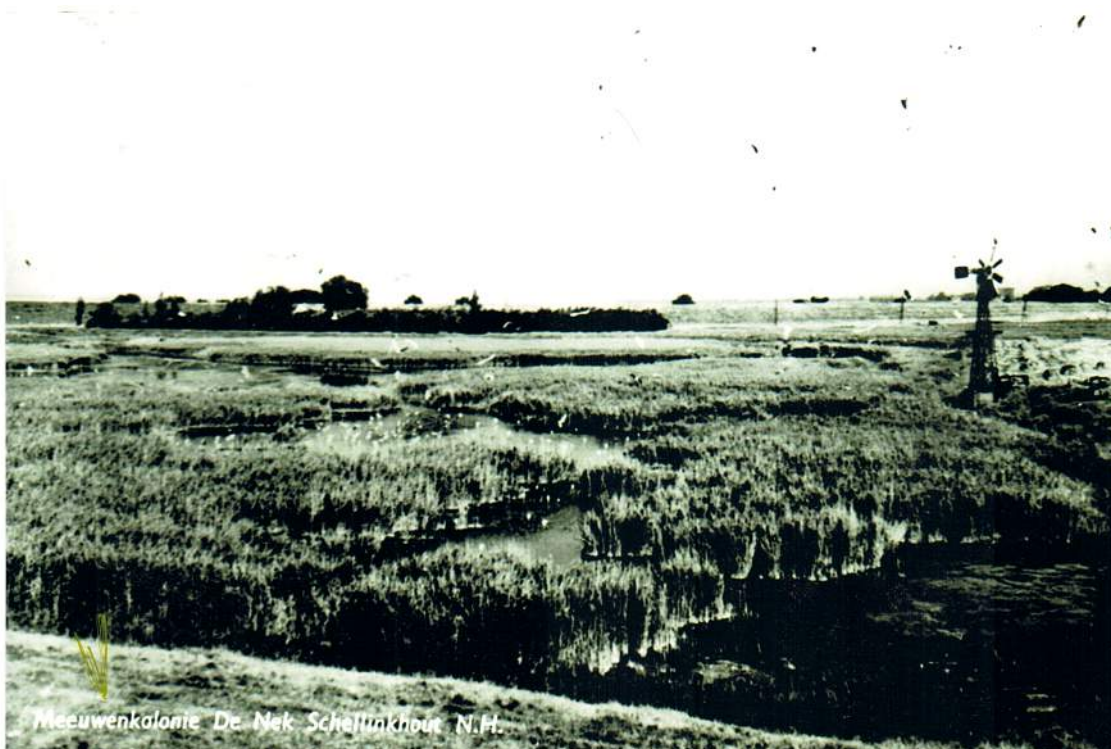
Afb. 3.82 Dit is een overzicht van de kleiput anno 1955. Rechts de watermolen; de put is begroeid met riet waarin de kapmeeuwen konden nestelen.

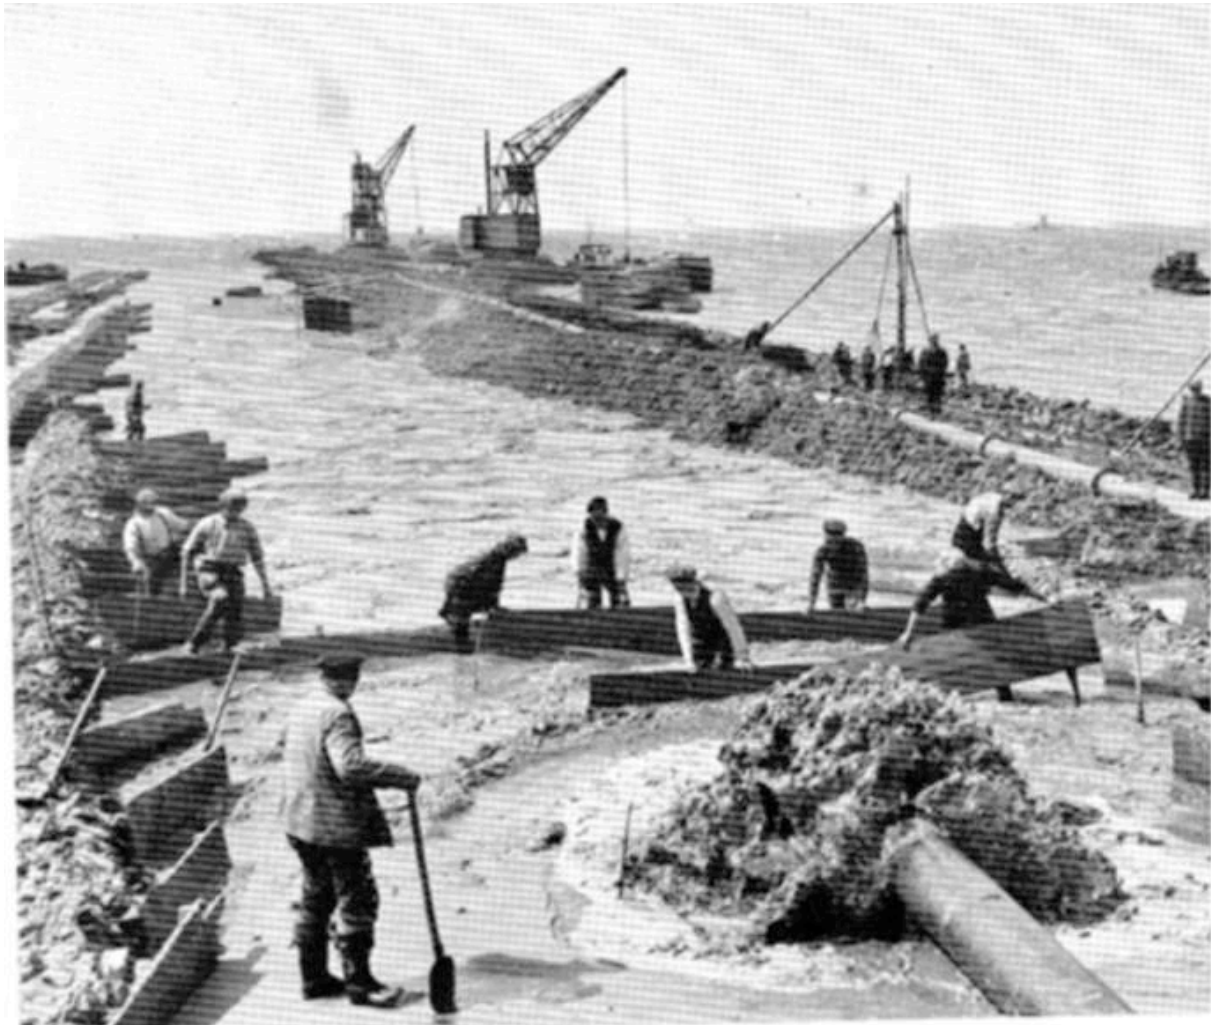
Afb. 5.2 De foto geeft een beeld van het maken van de dijk van de Noordoost polder. Er zijn twee dijkjes van keileem gemaakt waartussen zand wordt gespoten. Rechts wordt met een heistelling een damwand met handkracht in de grond geheid om dienst te doen als afscheiding tussen de glooiing van de dijk en de stortsteen in het water voor de dijk. Op de achtergrond is men met keileem de teen van de dijk aan het maken.

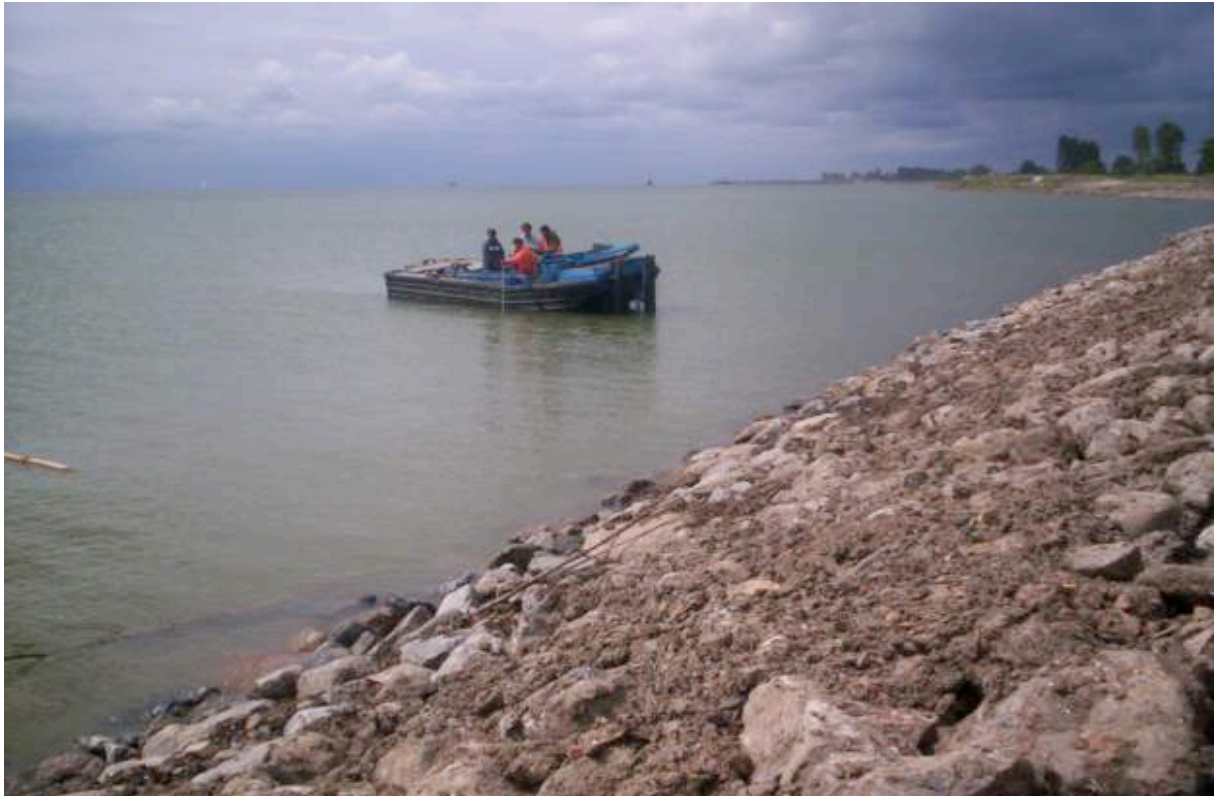
Afb. 5.3 Nadat de teen van de nieuwe dijk een redelijke hoogte boven het waterpeil van het Markermeer had bereikt, werd opnieuw de diepte van het water bij De Weed gemeten. Waarschijnlijk was men nu overtuigd dat er meer klei voor de omlegging van de dijk nodig was.

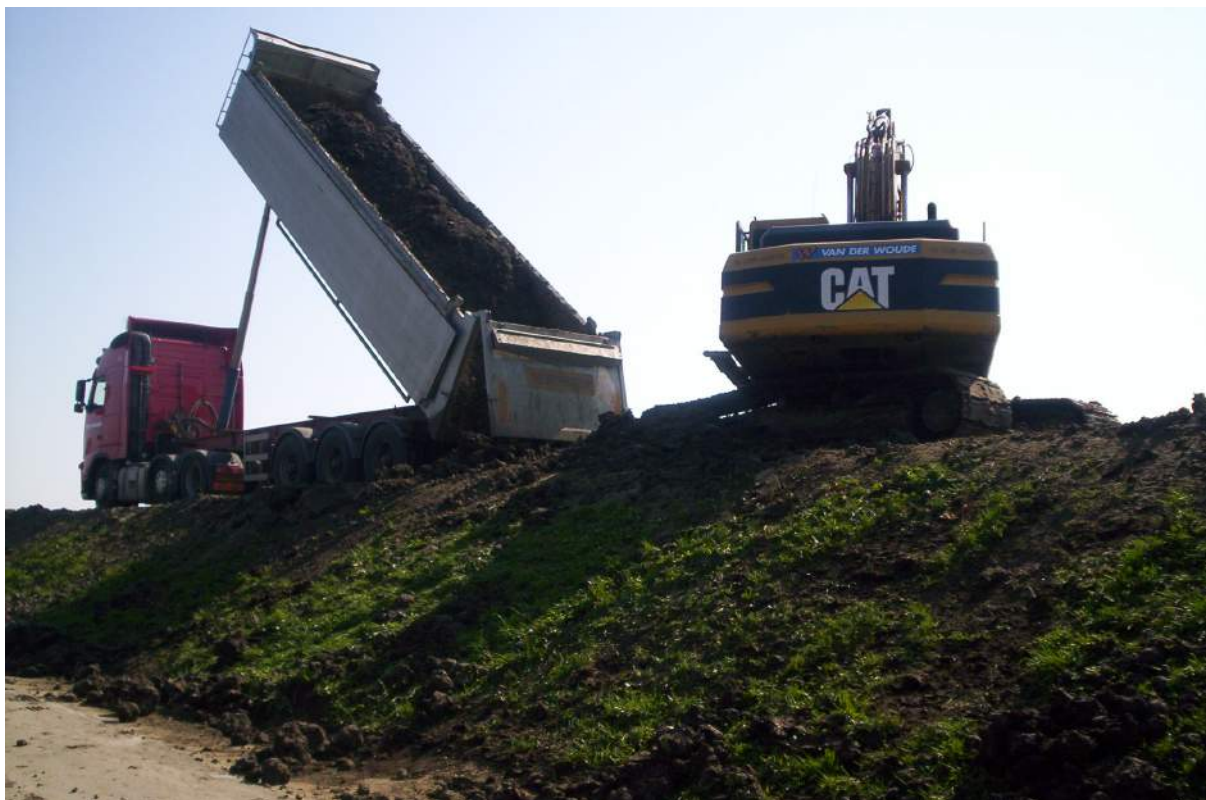
Afb. 5.4 Naast de oostelijke oprit bij De Weed lost een vrachtwagen zijn vracht op de weg. De kraan brengt de keileem onderaan de dijk bij het water.

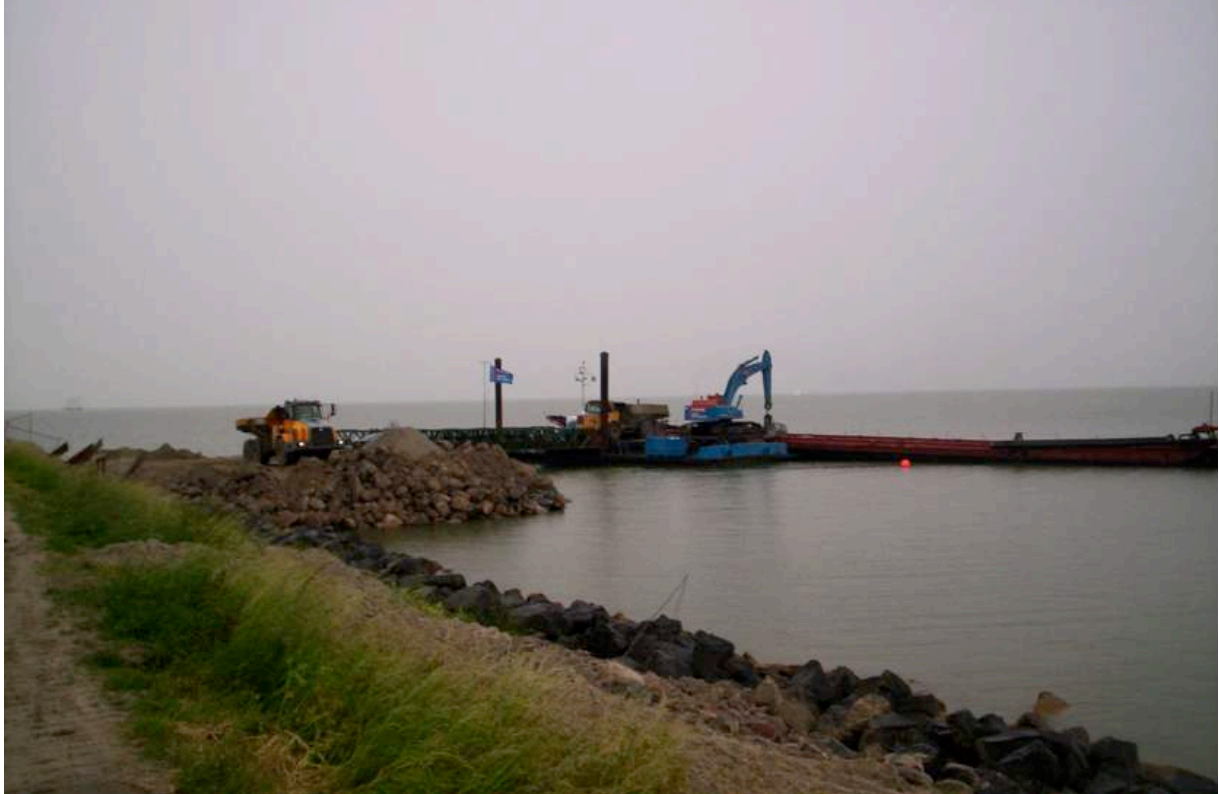
Afb. 5.5 Zo construeerde men bij het Leekervuurtje een loswal. Men maakte een rijweg naar een brug door noordse stenen in het water te storten. De brug rustt aan de andere kant op een groot ponton met daarop een hydraulische kraan om de keileem uit het schip te scheppen en in de laadbak van een dumper te storten.

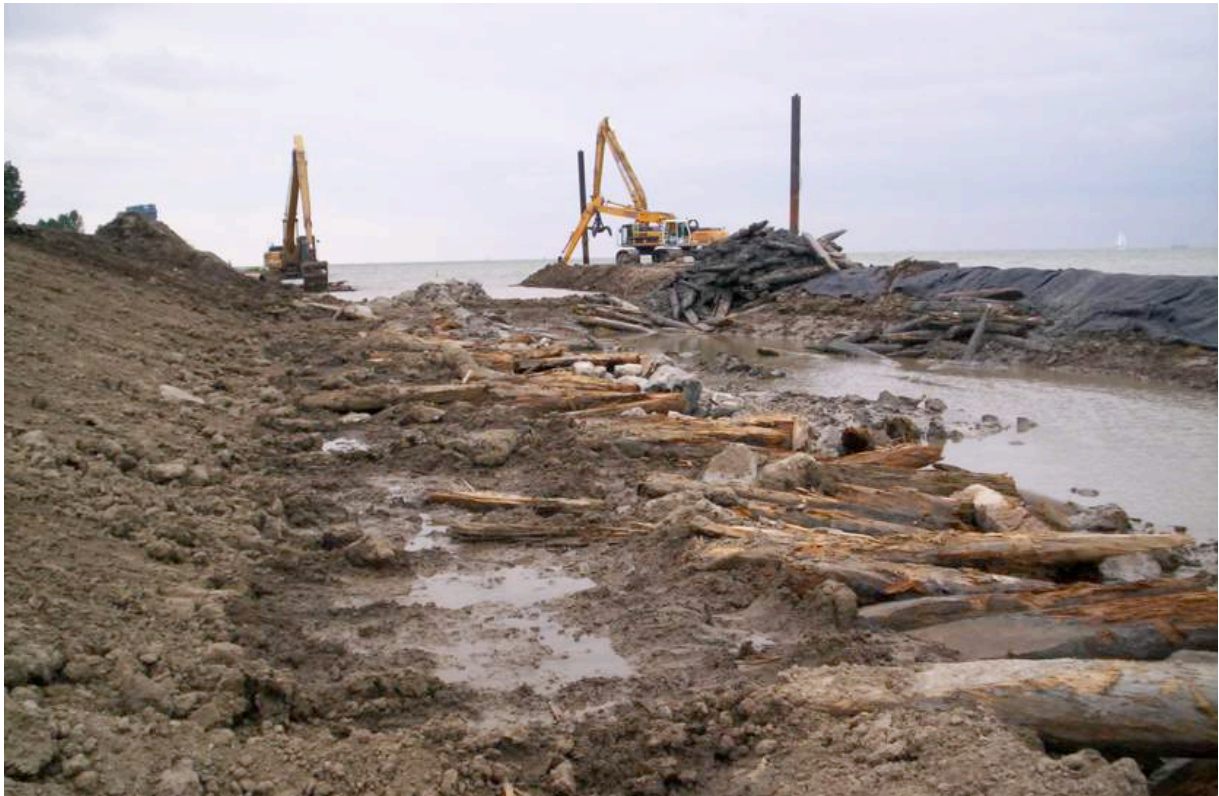
Afb. 5.6 De linkse graafmachine schept de keileem in het water. De voorste graafmachine op de ponton maakt van de keileem een dijkje, en de achterste graafmachine trekt de palen uit de grond. De palen hadden een doorsnede van 30 cm en waren 2.80 m lang. Op de voorgrond het pad van de graafmachine.

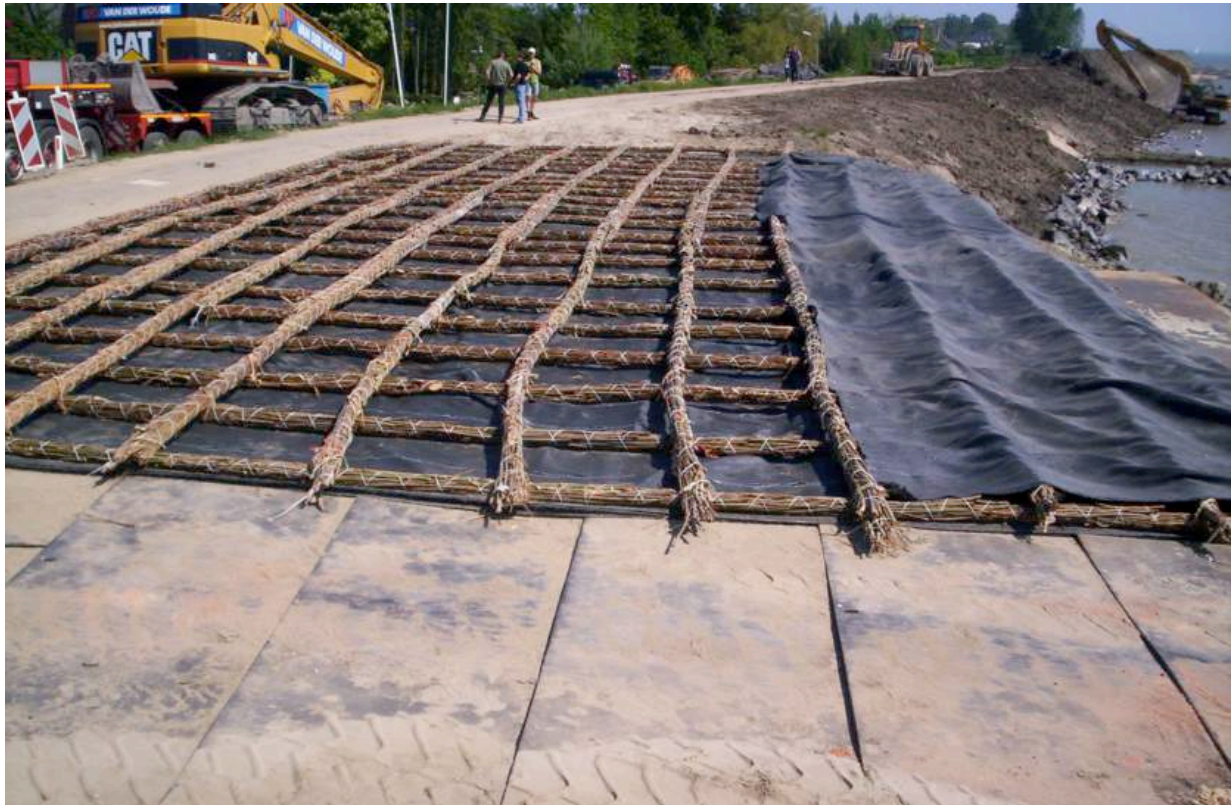
Afb. 5.7 Hieronder een zinkstuk. Het bestaat uit polypropyleendoek waarop wiepen zijn vastgebonden. De wiepen bestaan uit wilgentenen. De wiepen zorgen dat het doek verantwoord kan worden verwerkt maar houdt ook de stortstenen die op het zinkstuk komen te liggen, op zijn plaats.

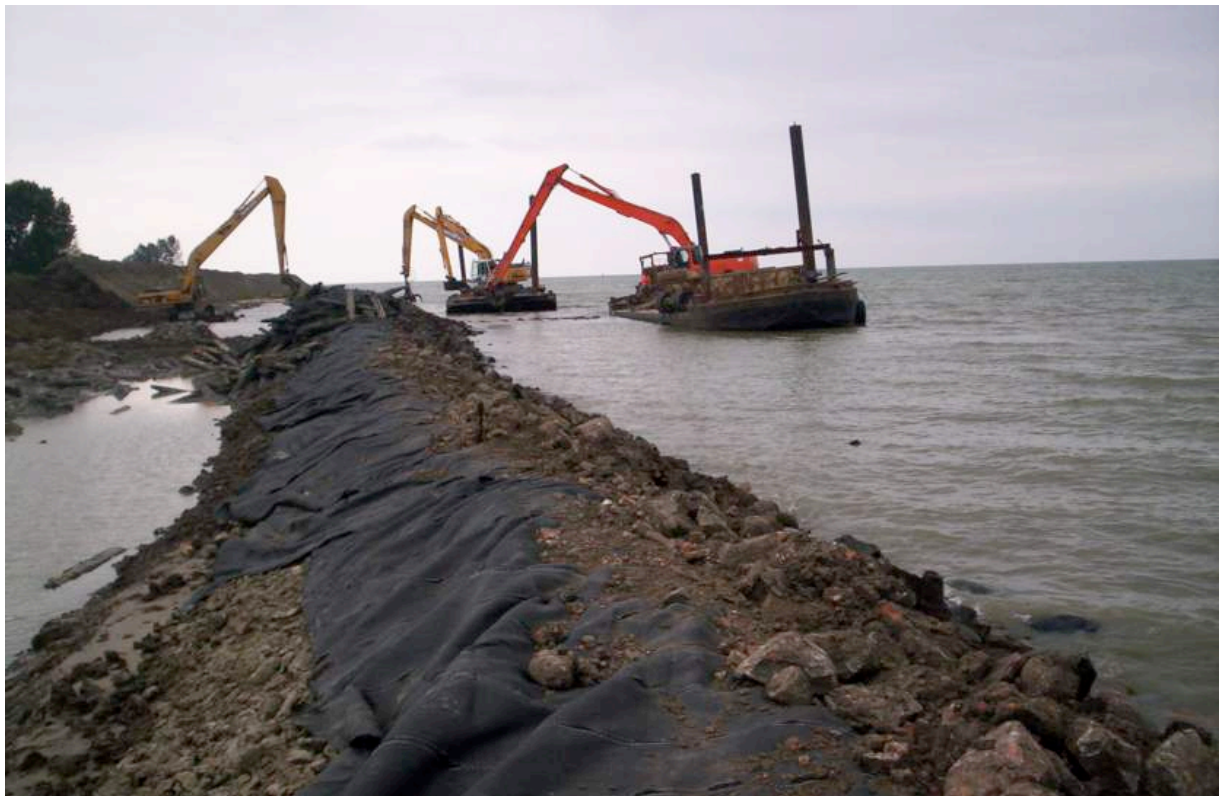
Afb. 5.8 Nogmaals het zicht op het werk maar nu is er een tweede ponton die het zinkstuk op zijn plaats moet leggen en vervolgens de noordse stenen uit de oude glooiing op het zinkstuk. De stortsteen wordt in een bak op het ponton meegenomen.
