# De Zuiderdijk van Drechterland

## **Verslag Dirk de Waal**

### *De Zuiderdijk van Drechterland*

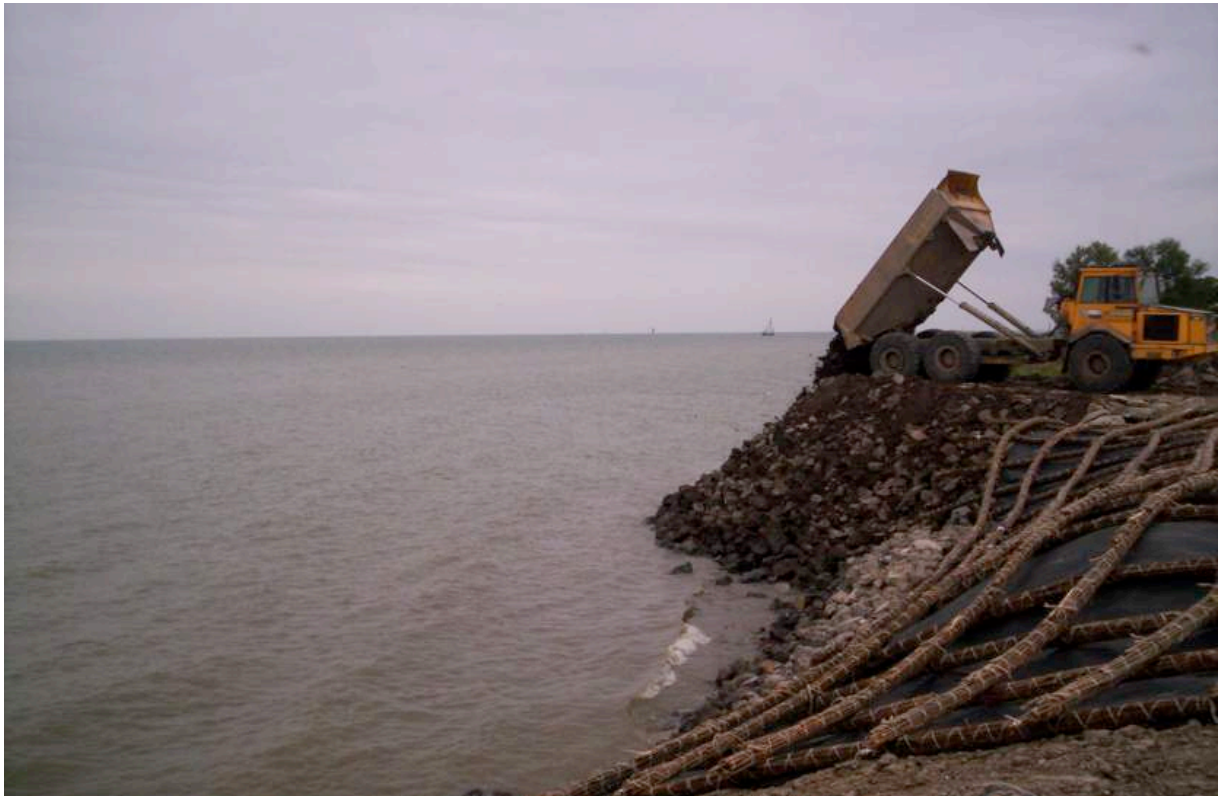
Afb. 5.10 De keileemdijk is nu zover klaar dat de achterliggende grond in gedeelten kan worden droog gepompt. Op de bodem is een drainage aangebracht die op een bemalingsput is aangesloten. Een pomp in de put pompt het water weg, waarna de put met zand wordt aangevuld.

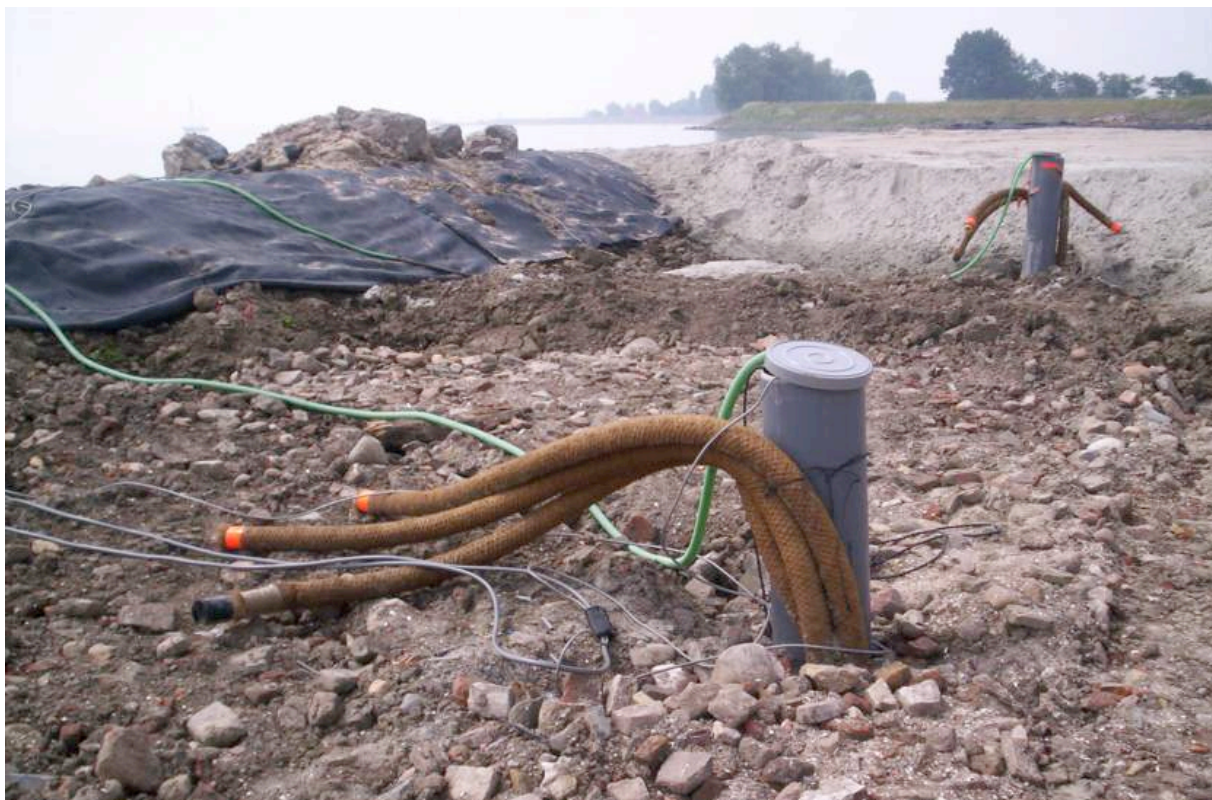
Afb. 5.11 Na de aanvulling met zand is dit nog te zien. De elektrische pomp pompt het overtollige water in het Markermeer. Zie ook de afbeeldingen 5.45 en 5.46.

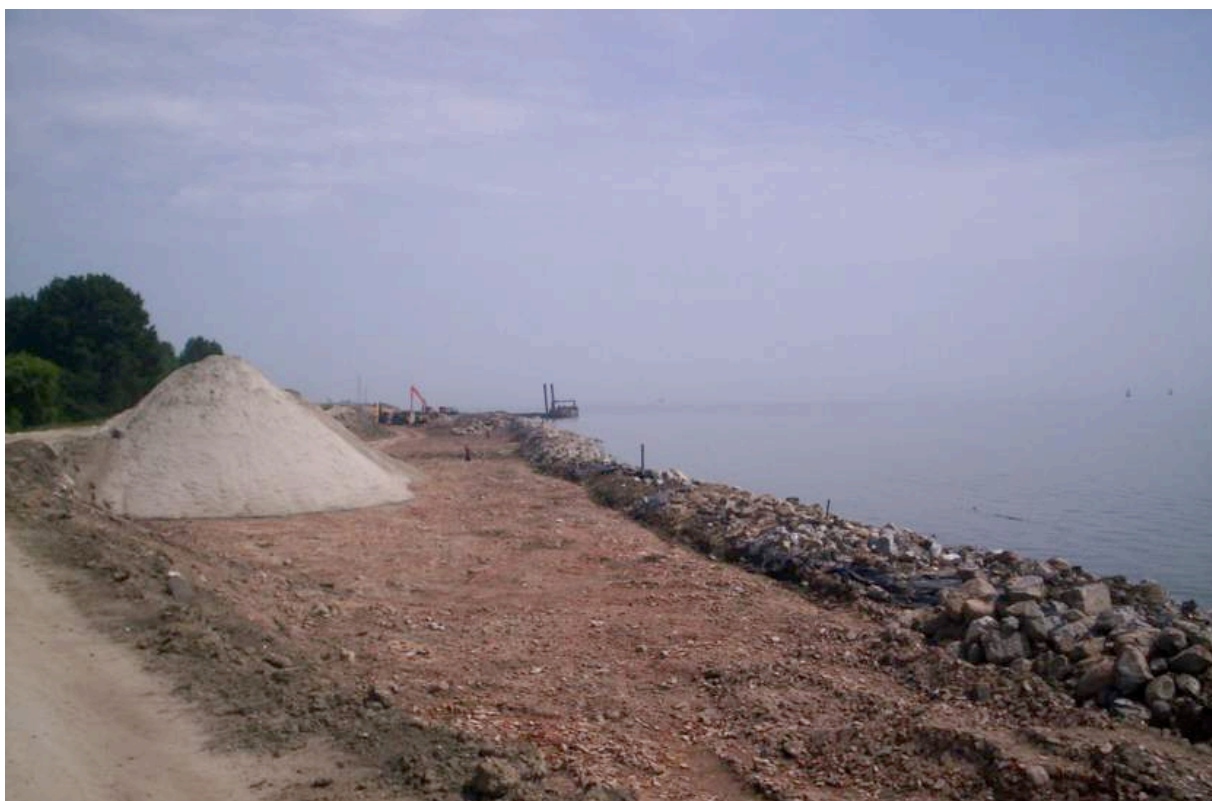
Afb. 5.12 De oude glooiing van noordse stenen was gezet op puin dat voornamelijk uit halve stenen bestond. Dit puin werd verspied over het zand en kapot gereden met de rupsen van een bulldozer. Puin stof bleef over. In het puin resteerden allerlei natuursteen elementen en stukken van oude tegeltjes. HHNK vond dit niet interessant genoeg om een archeoloog ernaar te laten kijken. Jammer.

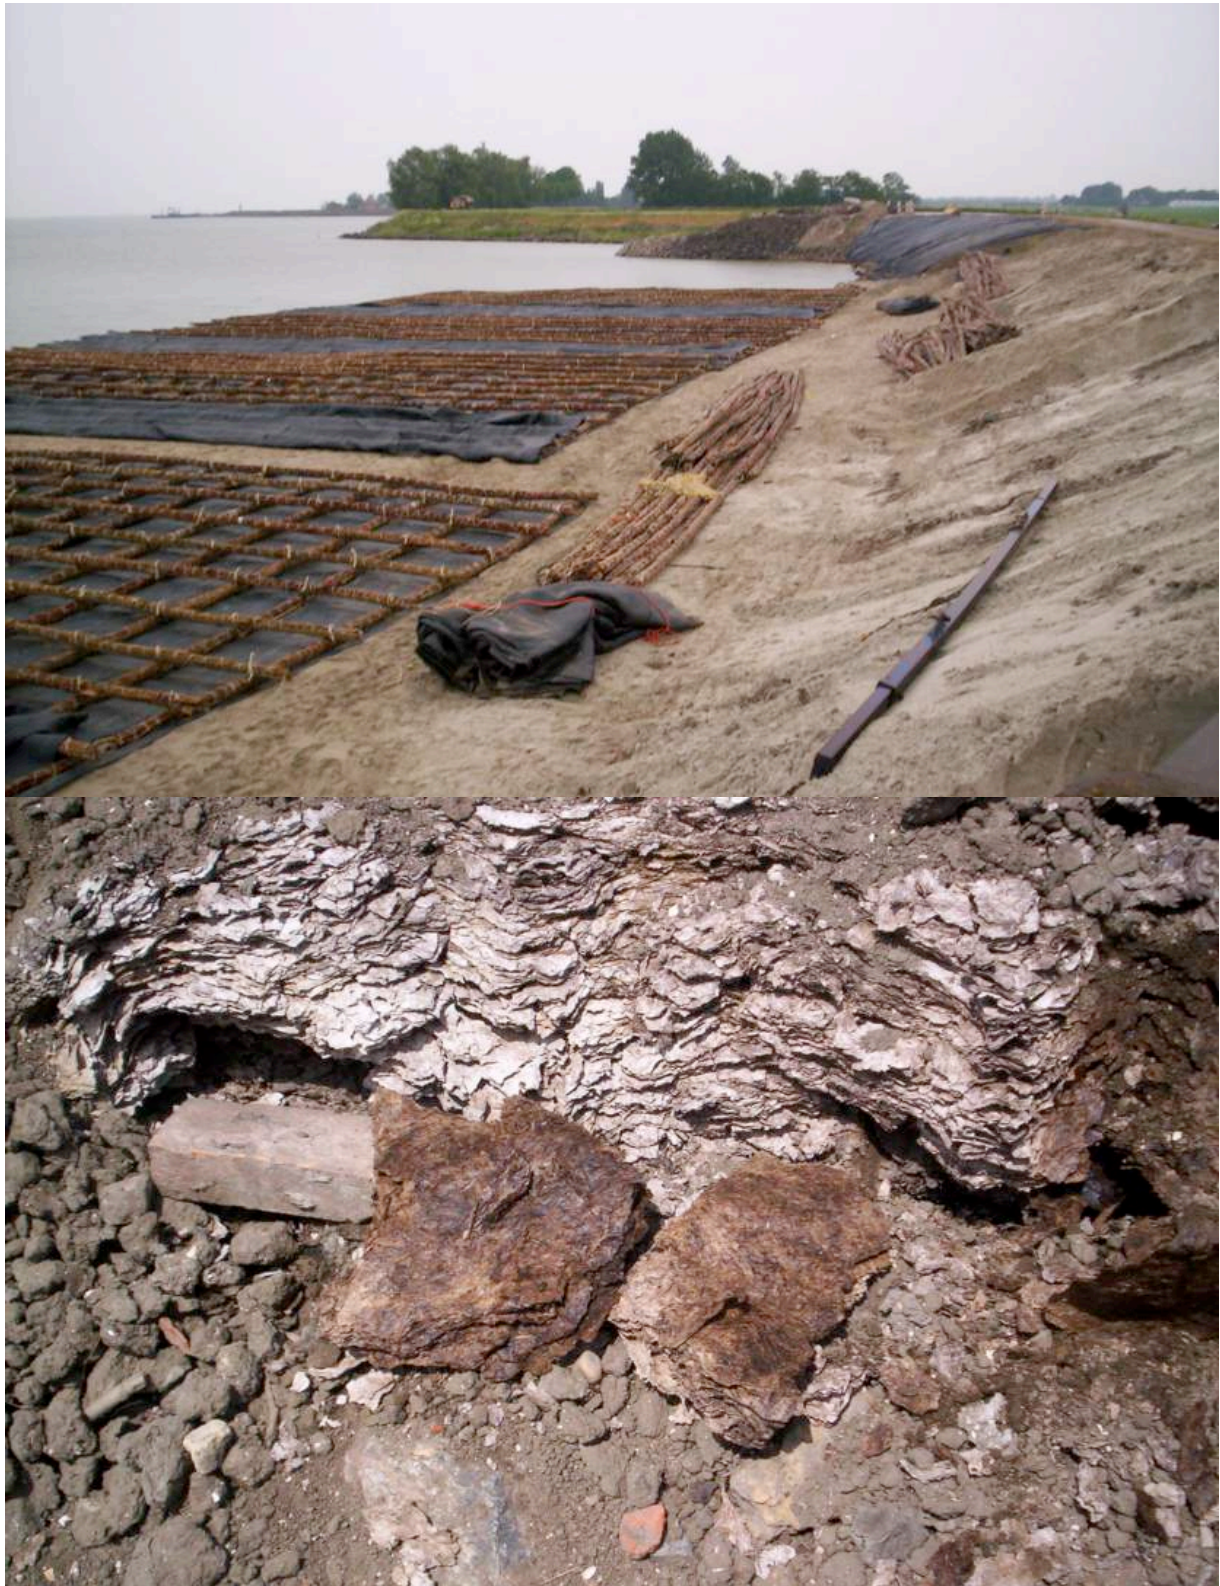
Afb. 5.14 Nadat het puin onder de oude glooiing was verwijderd, kwam de oude wierdijk te voorschijn. Nabij de Spuiter waar ik deze foto heb genomen, waren de palen van de wierdijk niet meer aanwezig. Het wier is hier voornamelijk wit. Dit betekent dat het in zoetwater geoogst is, zoals het bruine wier in brakwater en het zwarte wier in zout water. [toevoeging fe]

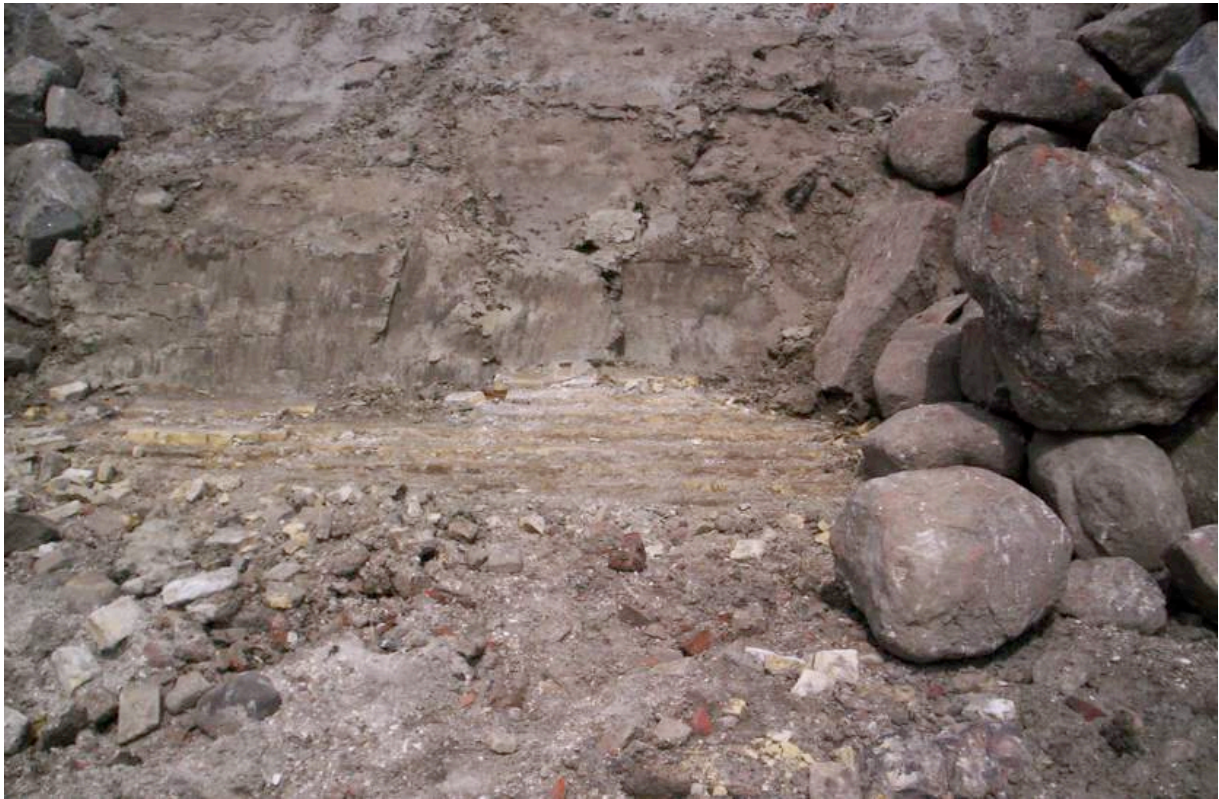
Afb. 5.15 Ongeveer 250 m. ten oosten van de Spuiter kwam dit beeld vrij vanonder de puin. Men had metselwerk voor de wierdijk aangebracht. Mogelijk een poging om de paalworm uit de palen te weren. Zie p. Ook dit detail is niet archeologisch onderzocht.

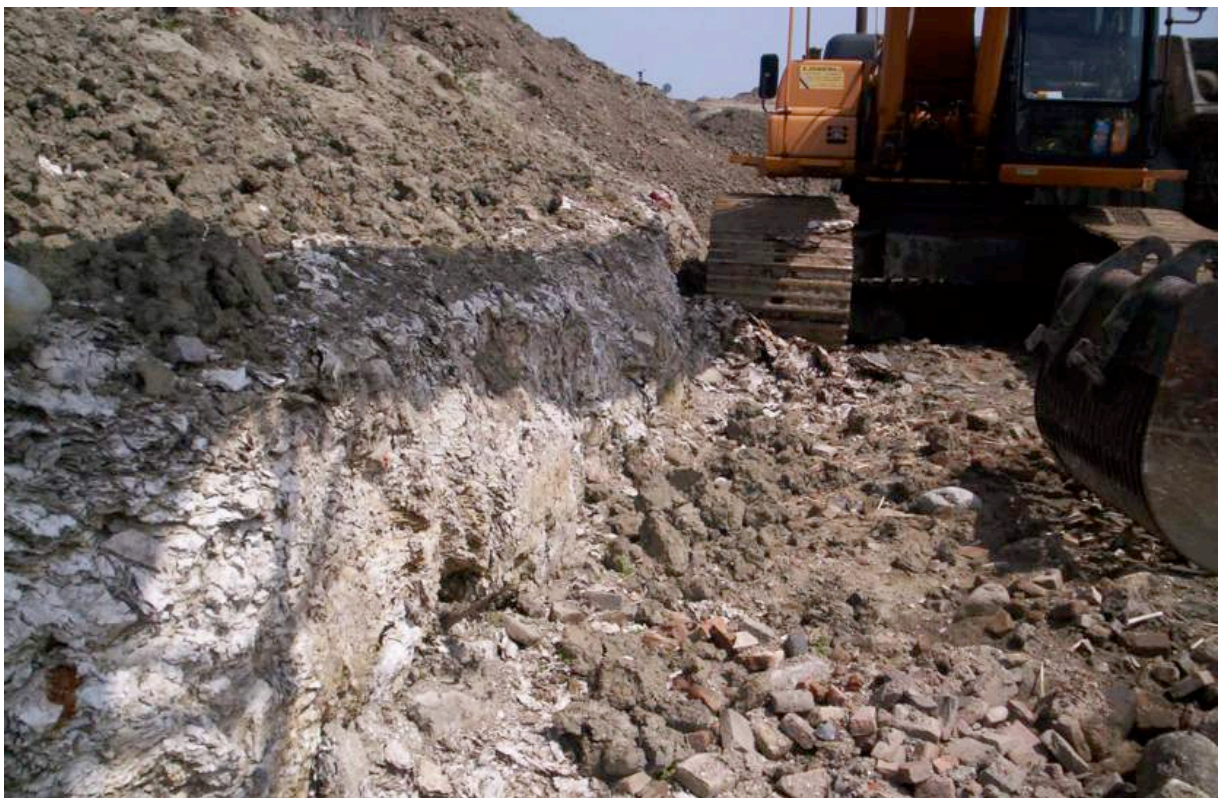
Afb. 5.16 Na het verwijderen van de puin kwam de wierdijk hier in volle omvang zichtbaar. Het was een muur van wier. De palen waren verdwenen.

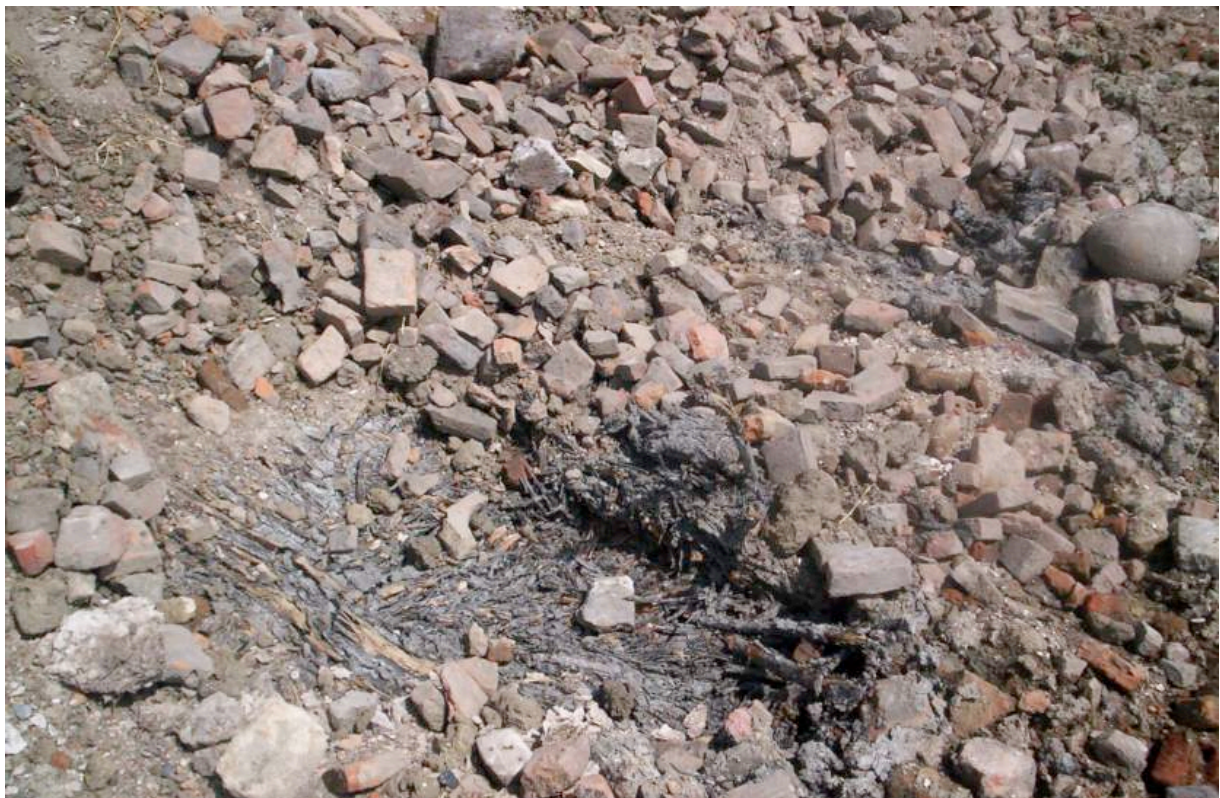
Afb. 5.17 Onder een dunne laag puin werden takken zichtbaar. Op de takken zullen voorheen noordse stenen hebben gelegen. De stenen moesten voorkomen dat de golven die tegen de wierdijk vastliepen, de grond voor de wierdijk zouden wegspoelen.

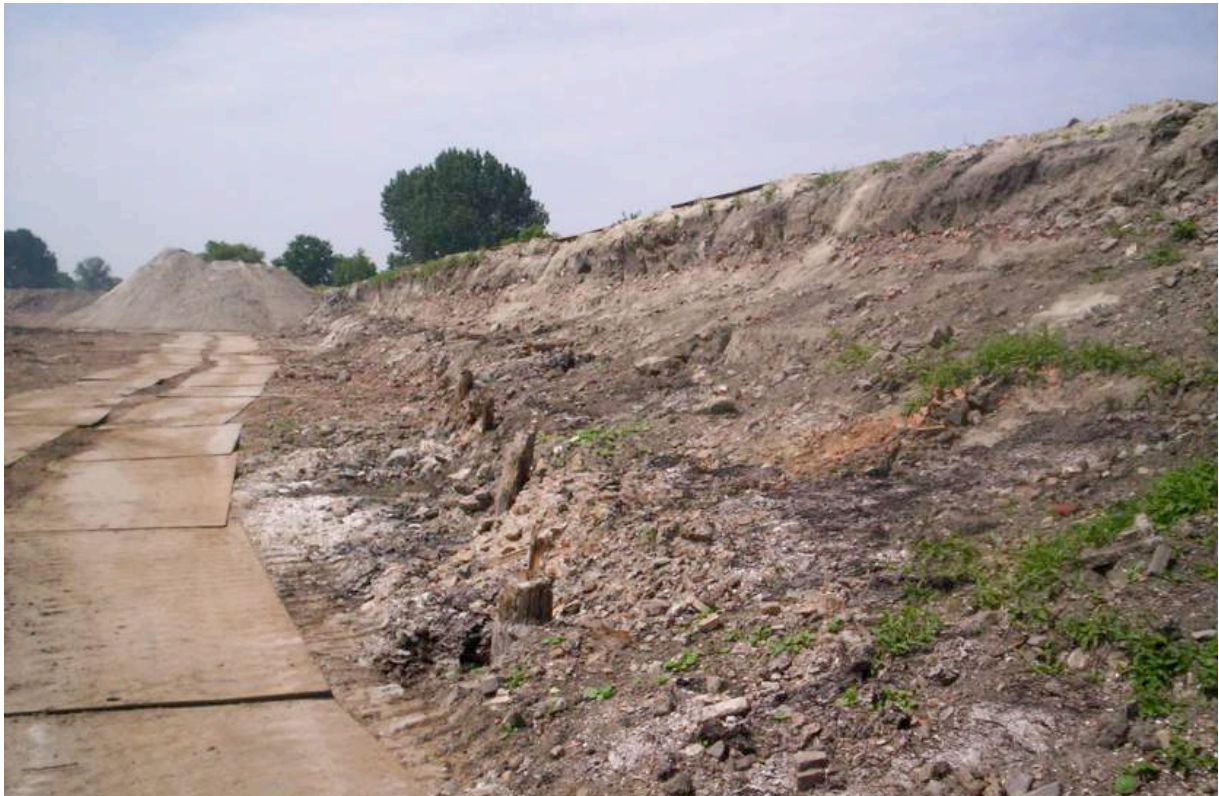
Afb. 5.18 Op deze plaats waren de palen voor de wierdijk nog gedeeltelijk aanwezig. De bovenkant van de palen was verrot. De palen waren een voet (ruim 30 cm) dik en de afstand tussen de palen ongeveer 3 voet.

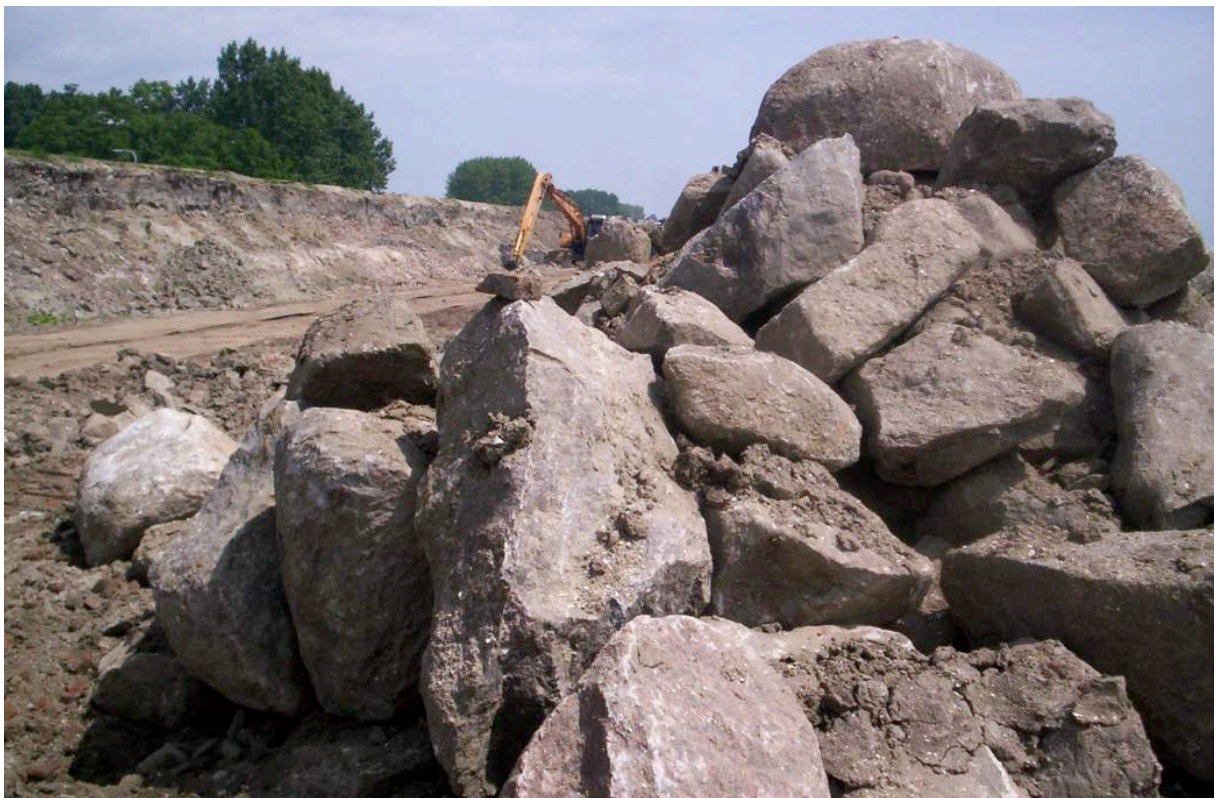
Afb. 5.19 De grootte van de noordse stenen varieerde.

Zuiderzee vlak voor de dijk. Met behulp van de mast en de boom van het grootzeil werden de stenen naar de dijk overgebracht. De grootste steen op de voorgrond van afbeelding 5.19 heeft een geschat gewicht van 500 kilo. Mogelijk was hij de deksteen van een hunebed.

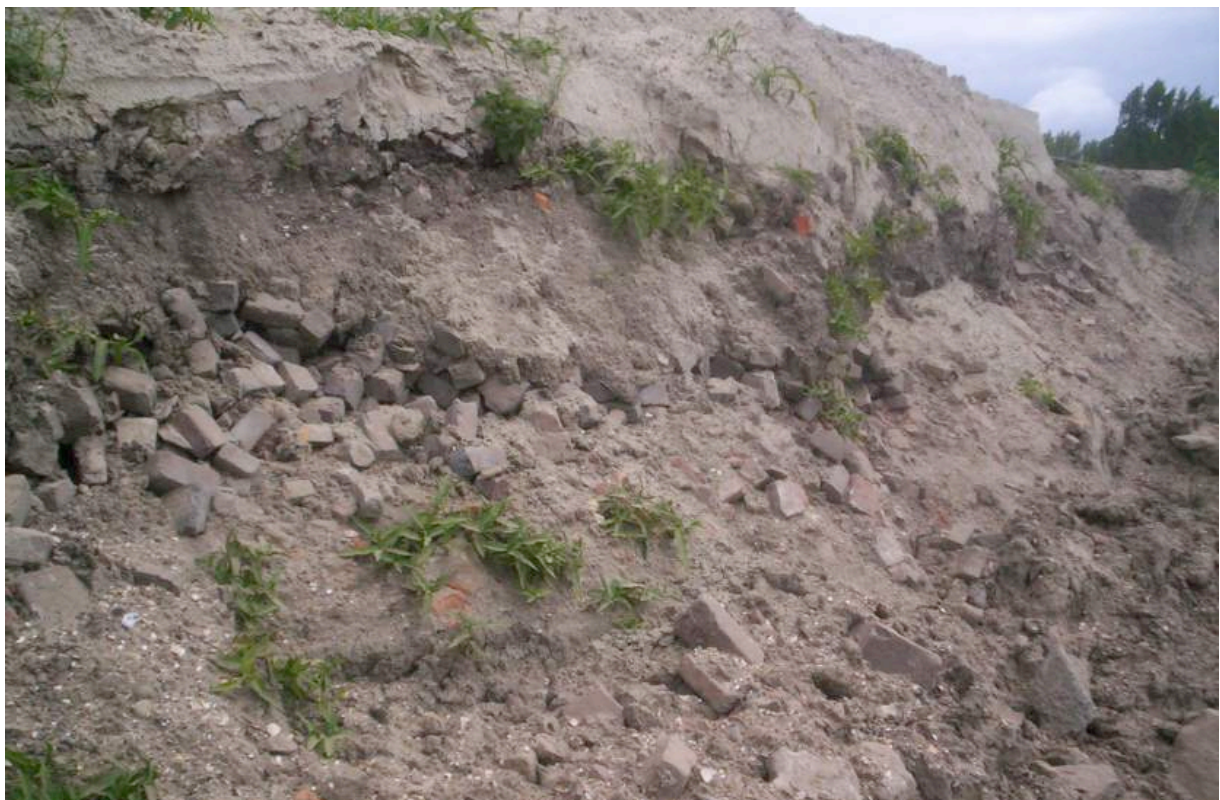
Afb. 5.20 Na het verwijderen van de glooiing kwam het binnenste van de Zuiderdijk te voorschijn. Op deze foto is het paardenpadje van de weg naar beneden gerold. De golven hadden de grond boven de glooiing en naast de weg weggespoeld.

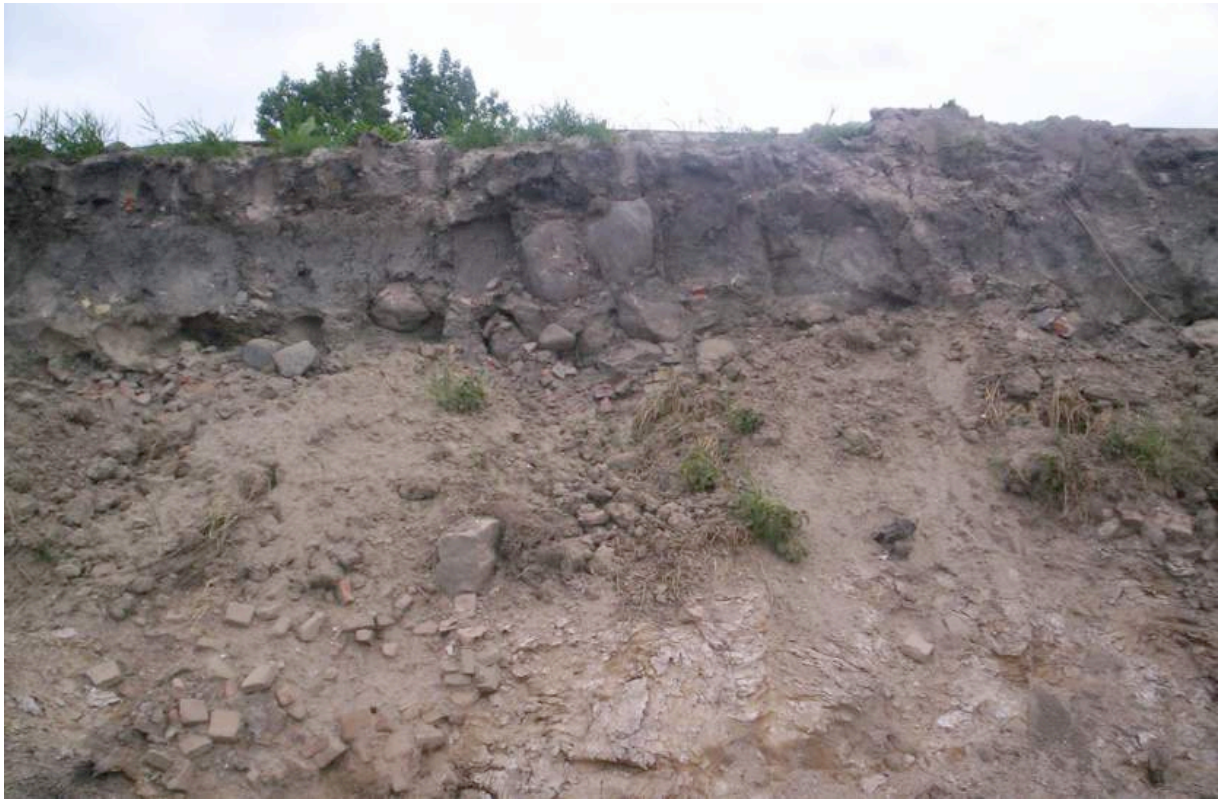
Afb. 5.21 Uit de foto hierboven blijkt dat een complete rij stenen als opslag in de dijk was begraven. Enkele stenen zijn blijven hangen maar van de meeste is de afdruk nog te zien. De opslag van de stenen kwam later ook te voorschijn bij de Weederhoek. Hier zijn de stenen onder de nieuwe weg begraven.

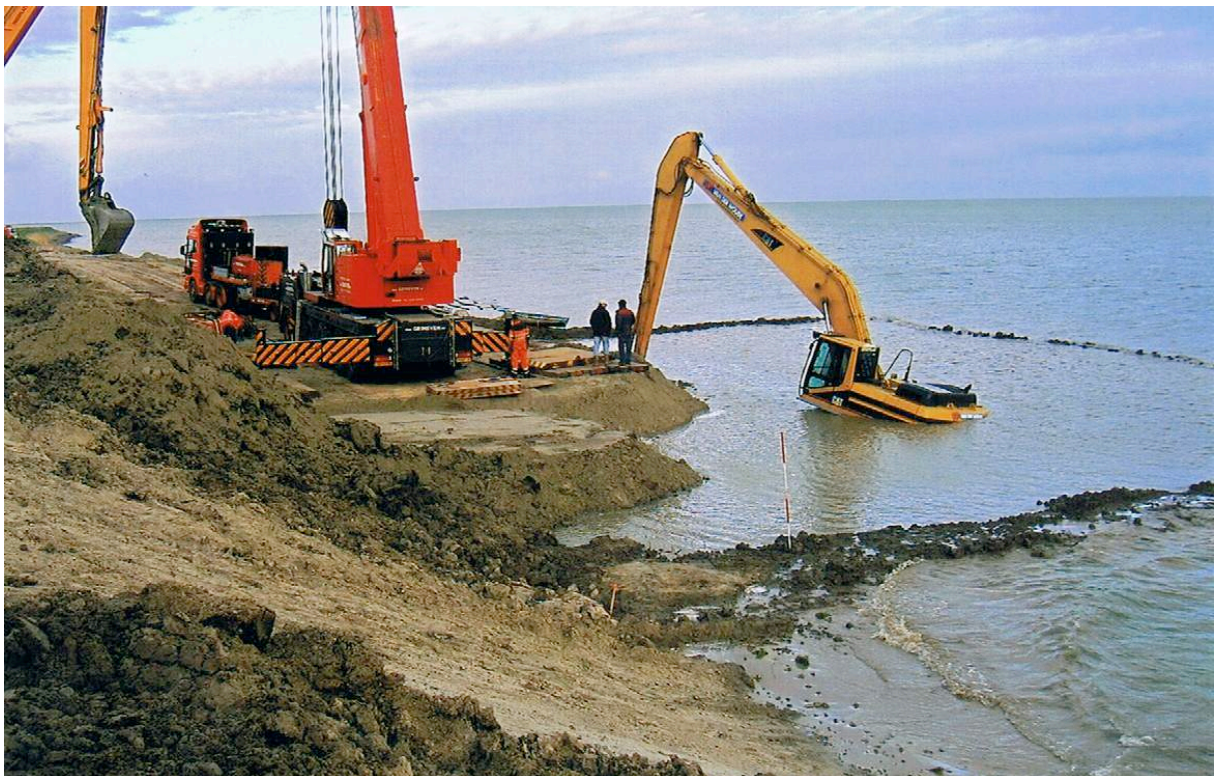
Afb. 5.22 Niet altijd waren er voldoende stenen aanwezig voor de graafmachine om een goed pad onder langs de oude dijk te kunnen maken. Hier is de graafmachine in problemen gekomen en met behulp van een grote telekraan is de machine weer op het droge gezet. Er moest wel een noodweg van zand en rijplaten aan te pas komen.

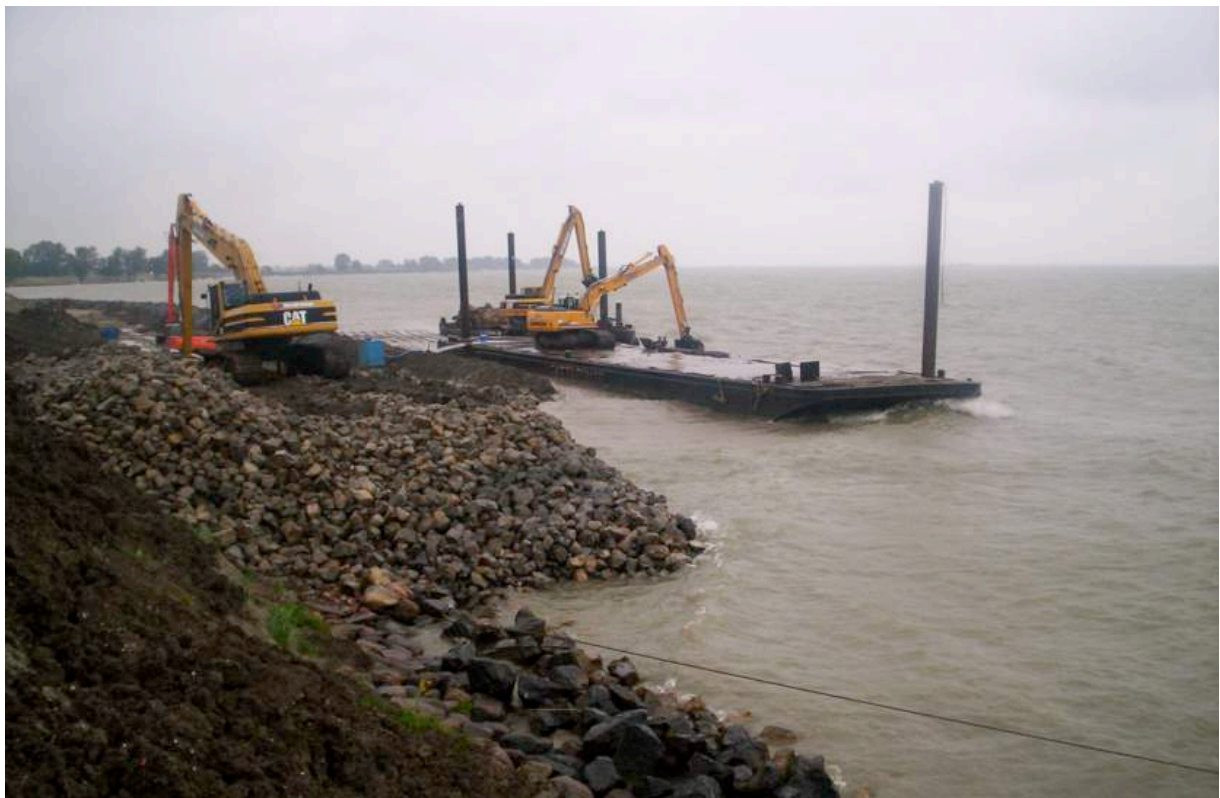
Afb. 5. 23 Een samenspel van graafmachines maakt hier de teen van de nieuwe dijk. Noordse stenen worden als stortsteen gebruikt. Op de voorgrond is een tuidraad van de losinrichting te zien. De ponton met daarop de graafmachine ligt vast met zogenaamde stutpalen en tuidraden.

De manier van werken bij Oosterleek is hier aangepast. Het moeten redden van de graafmachine zoals gebeurde bij De Weed, wilde men hier voorkomen. Men verzamelde vanaf de noordkant noordse stenen met daarop een graafmachine om in het water een gedeelte van de nieuwe teen van de dijk te maken. De kraan onderaan de oude dijk draaide het restant van de keileem naar de graafmachine op de ponton, die het dijkje afmaakte. De graafmachine

op de andere ponton zorgde voor de aanvoer van een zinkstuk en noordse stenen om zo het zinkstuk vast te leggen.  
Door deze werkwijze stond de graafmachine niet meer onderaan de oude dijk met alle risico's voor het te maken onderpad.

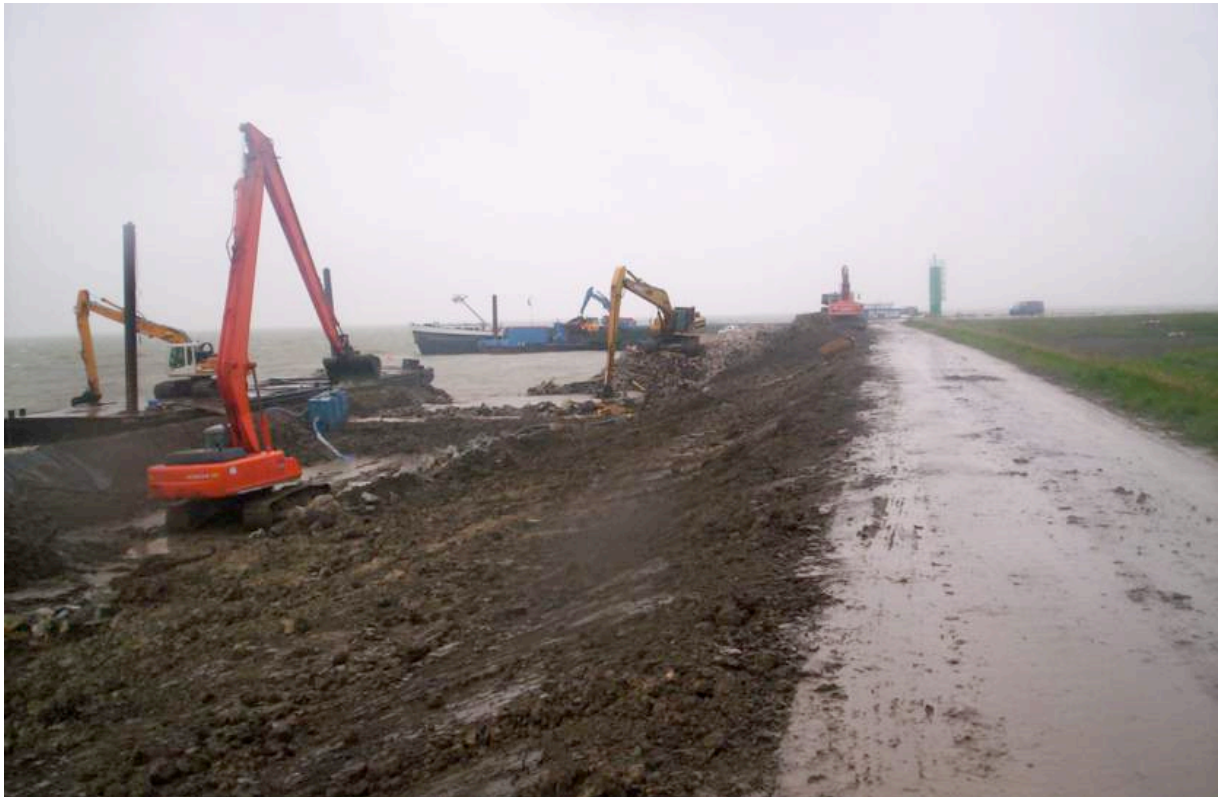
Afb. 5.24 Hier is al het materieel voor het maken van de nieuwe teen. Op de achtergrond een schip met keileem dat gelost wordt door een graafmachine met een grote knijperbak die de keileem in een dumper stort. Op de voorgrond het samenspel van machines. De voorste machine brengt de noordse stenen uit de glooiing op het zinkstuk.

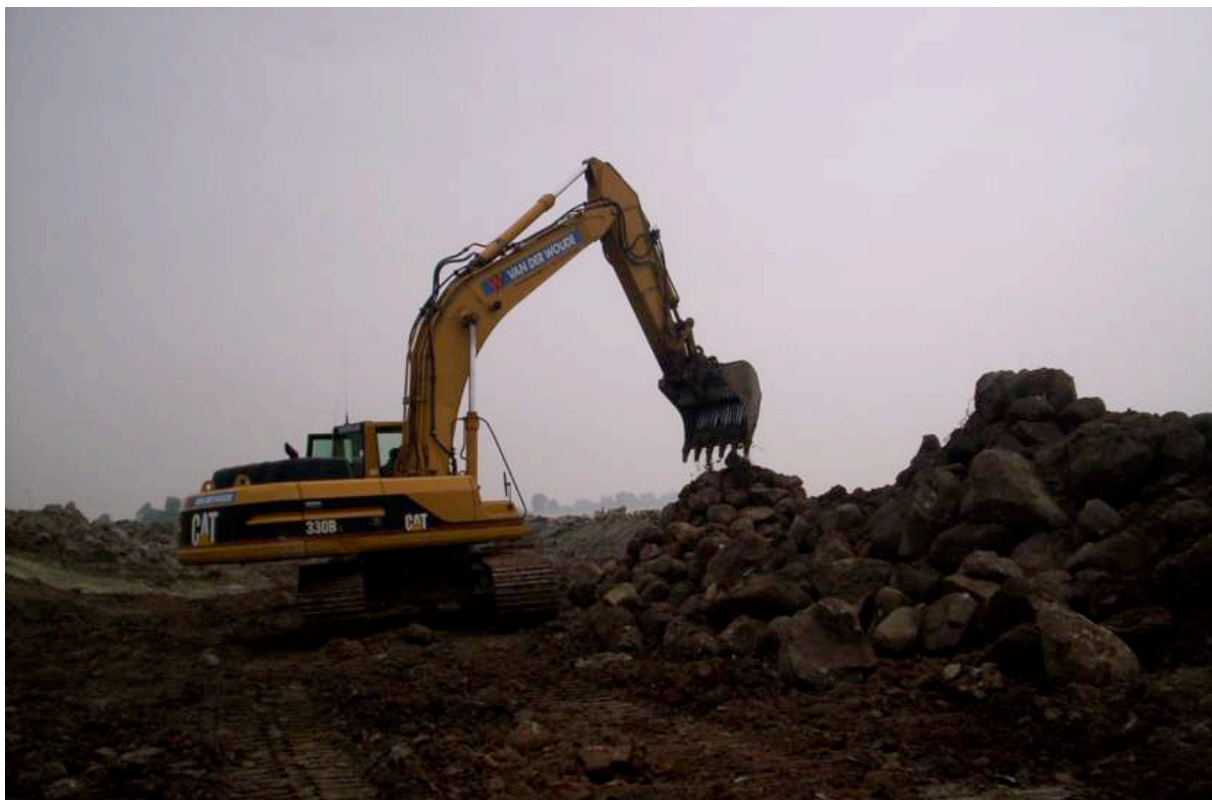
Afb. 5.25 Hier transporteert men de noordse stenen naar de nieuw te maken teen, waardoor de noordse stenen van zetsteen worden gedegradieerd tot stortsteen en nooit meer zijn te zien.

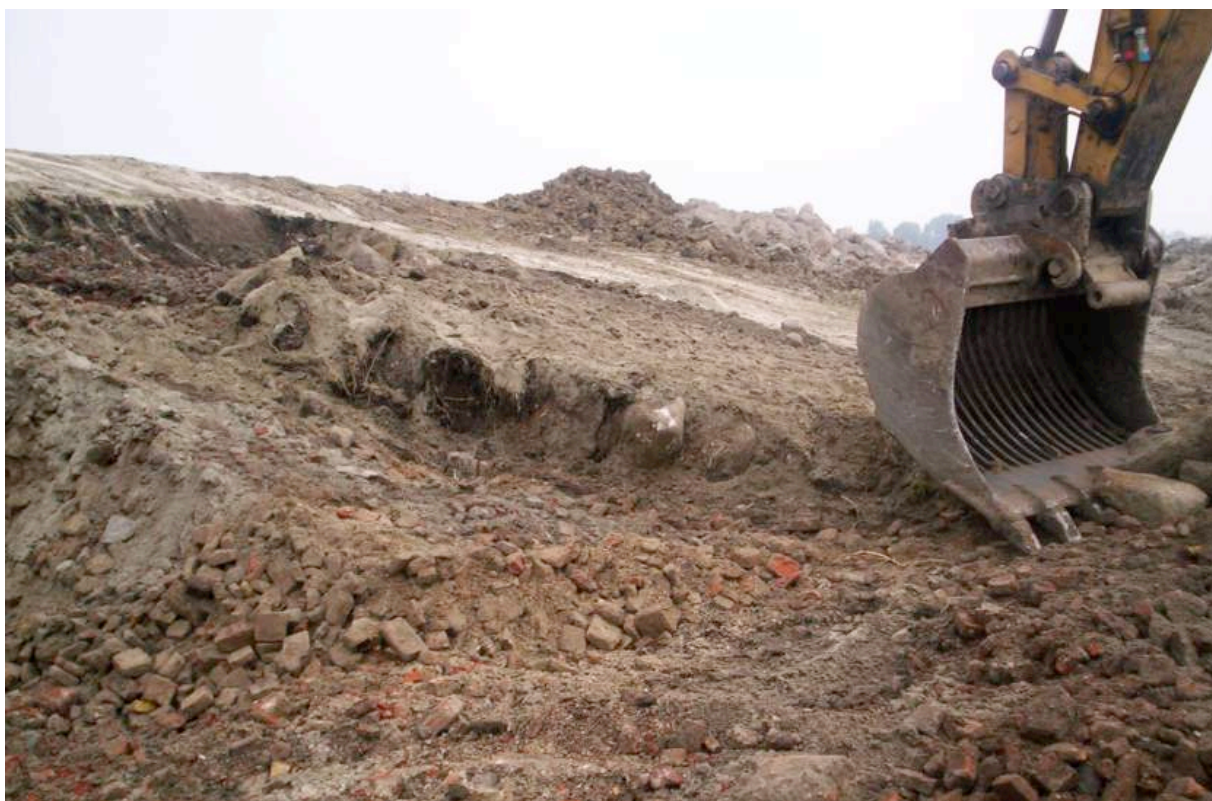
Afb. 5.26 Ook bij de glooiing van Oosterleek kwam een grote hoeveelheid puin tevoorschijn, voornamelijk halve metselstenen.

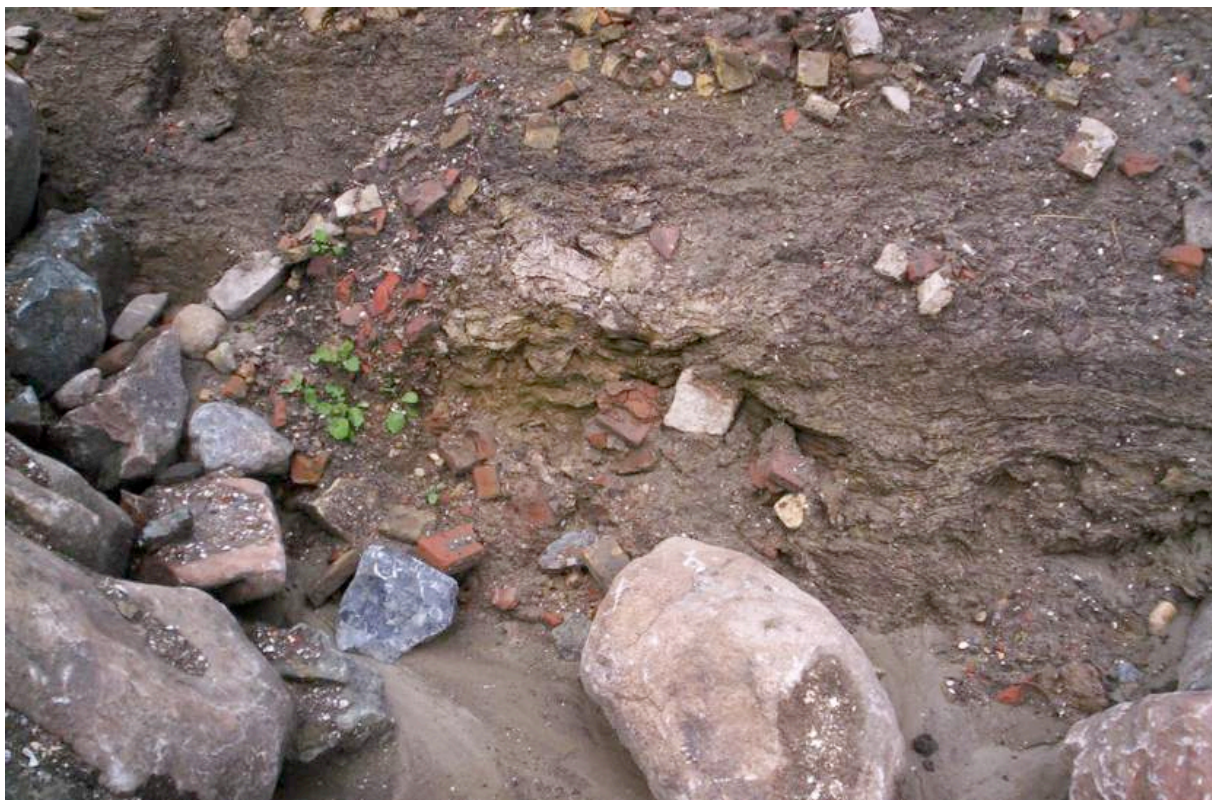
Afb. 5.27 Nadat het puin vanonder de glooiing was verdwenen, kwam het binnenste van de oude dijk te voorschijn. Er was geen wierdijk te vinden maar het wier was wel als ophogingsmateriaal gebruikt. Boven de ronde noordse steen is licht gekleurd zeewier te zien.

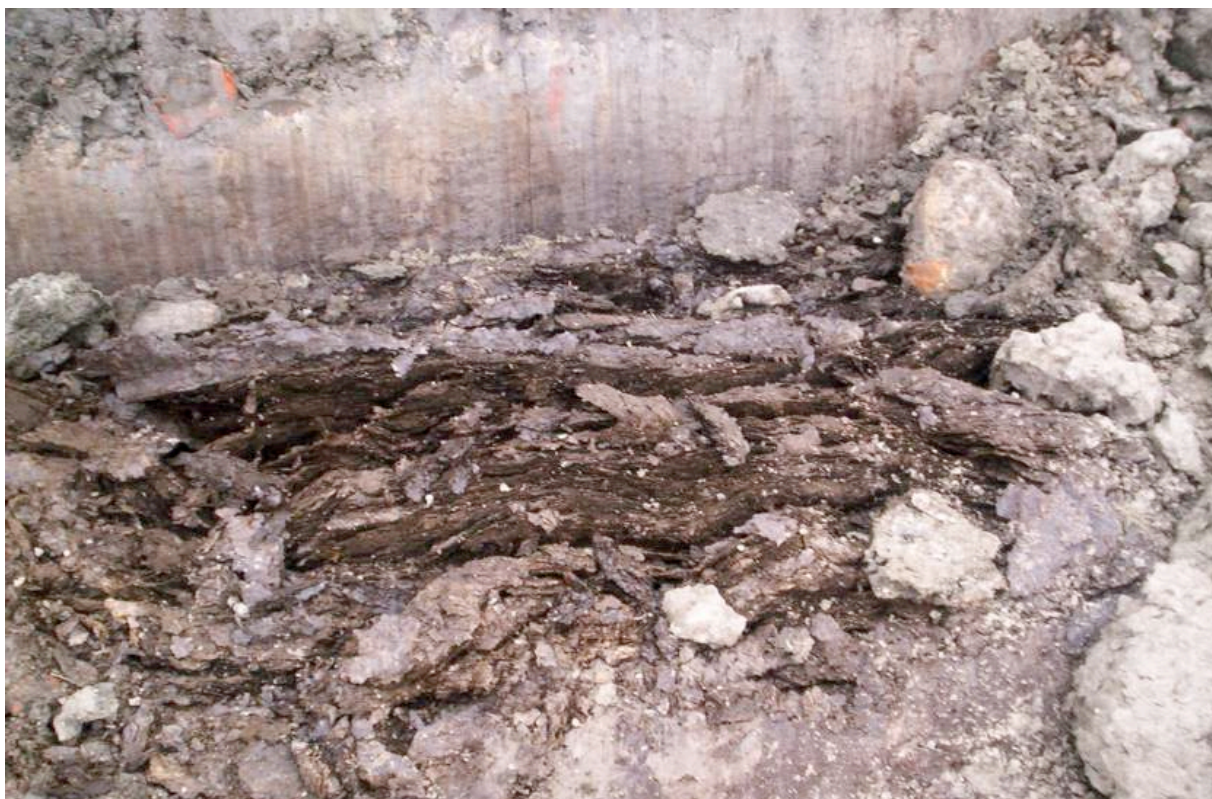
Afb. 5.28 Hier is een aanzienlijke laag zwart zeewier in de dijk verwerkt.

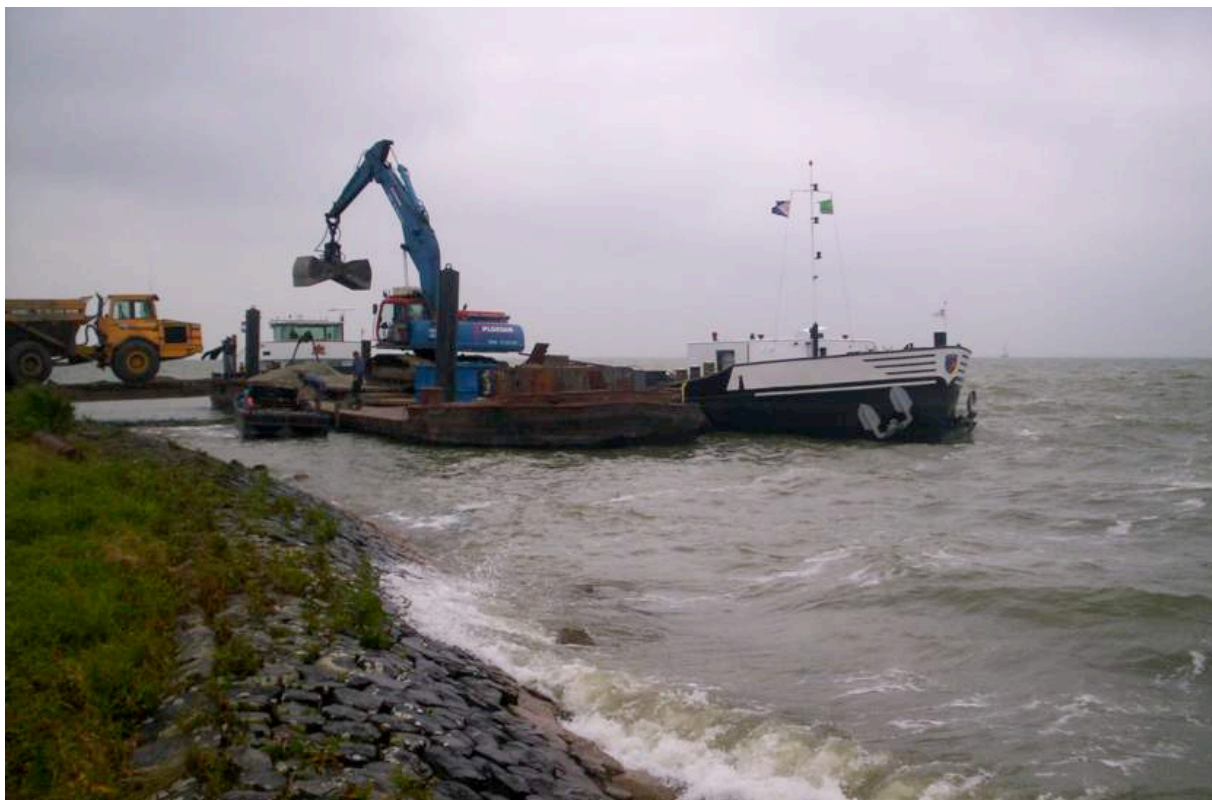
Afb. 5.29 Een overzicht van de losinrichting bij het Leekervuurtje. De man naast de machine op het ponton is nietig in verhouding tot het materieel.

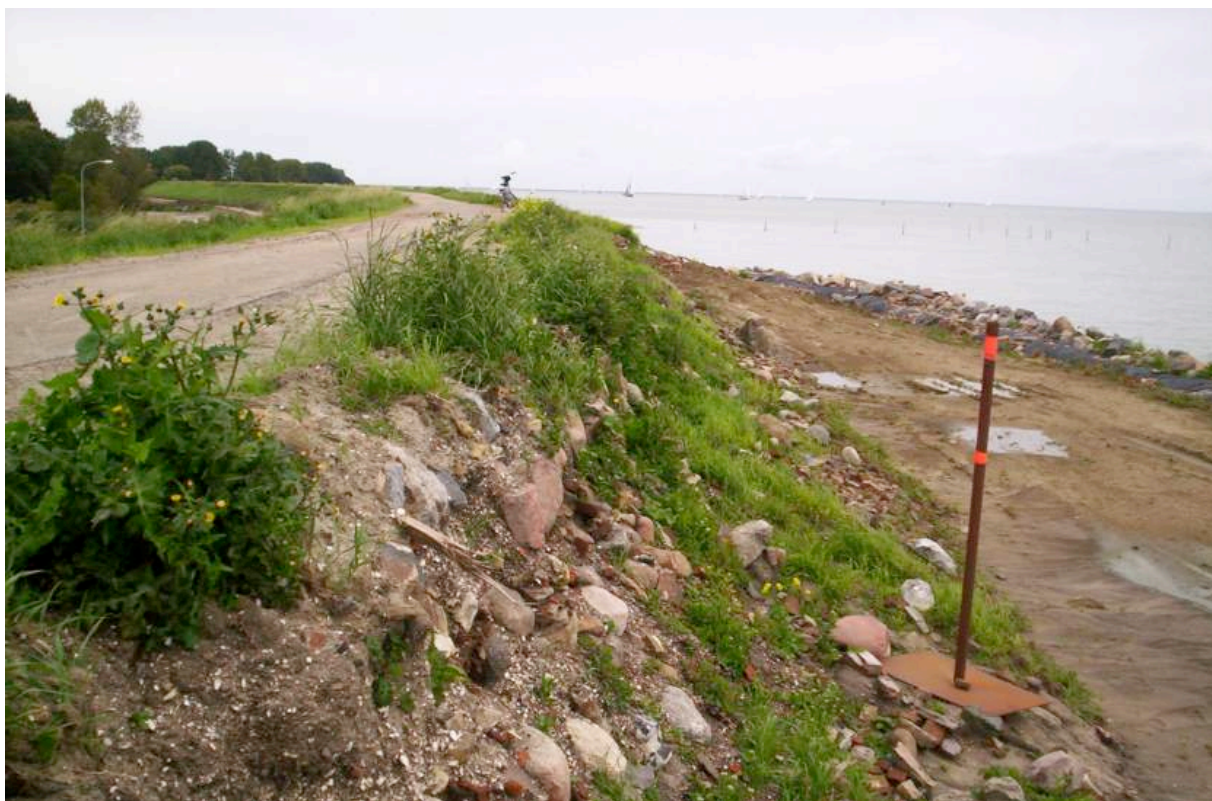
Afb. 5.30 en 5.31 De foto's geven enig inzicht in de samenstelling van de oude dijk bij De Weed. Aan de bovenkant kwamen puin en noordse stenen tevoorschijn nadat de regen de stenen had schoon gespoeld.

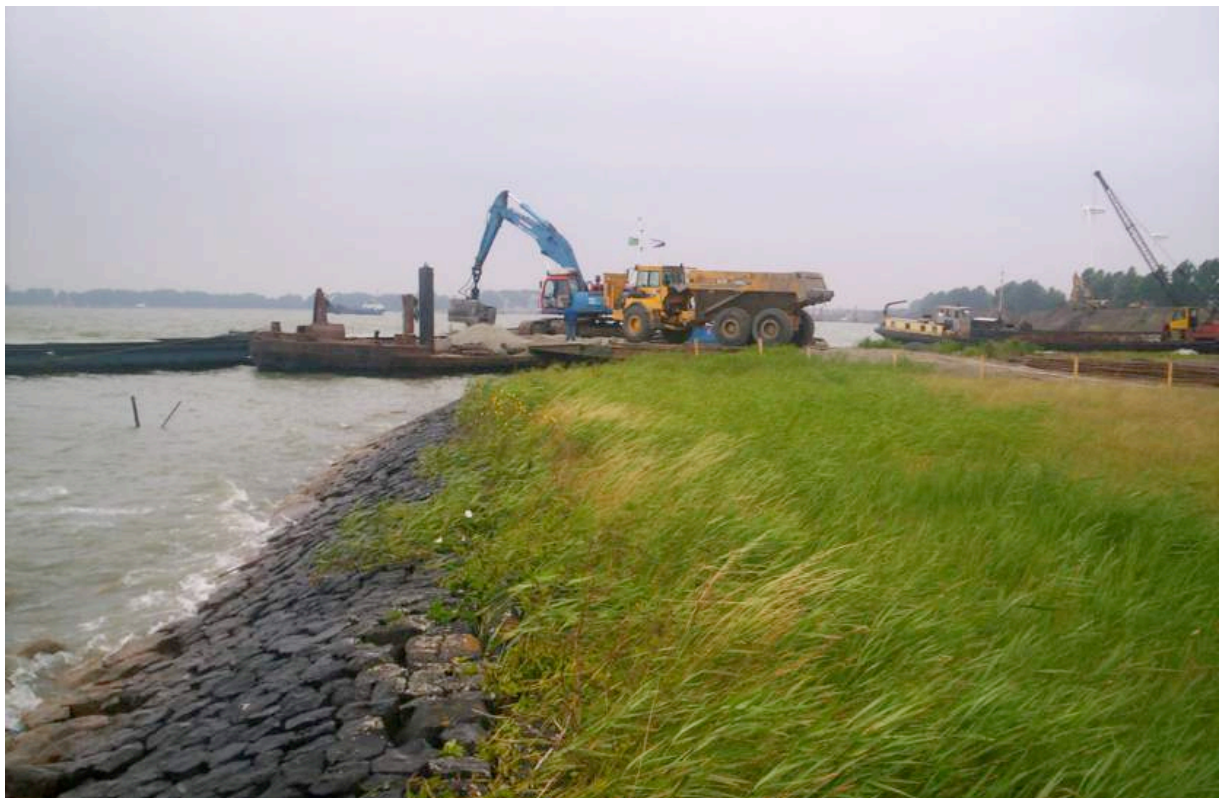
Afb. 5.30 Een overzicht van de losinrichting op de Kleine Uiterdijk. Voor de machine met knijperbak staat de chauffeur van de dumper. Rechts liggen de wiepen klaar om een zinkstuk te maken. Het oude vrachtscheepje wordt hier gebruikt om de zinkstukken naar het werk te varen.
