# De Zuiderdijk van Drechterland

## **Verslag Dirk de Waal**

### *De Zuiderdijk van Drechterland*

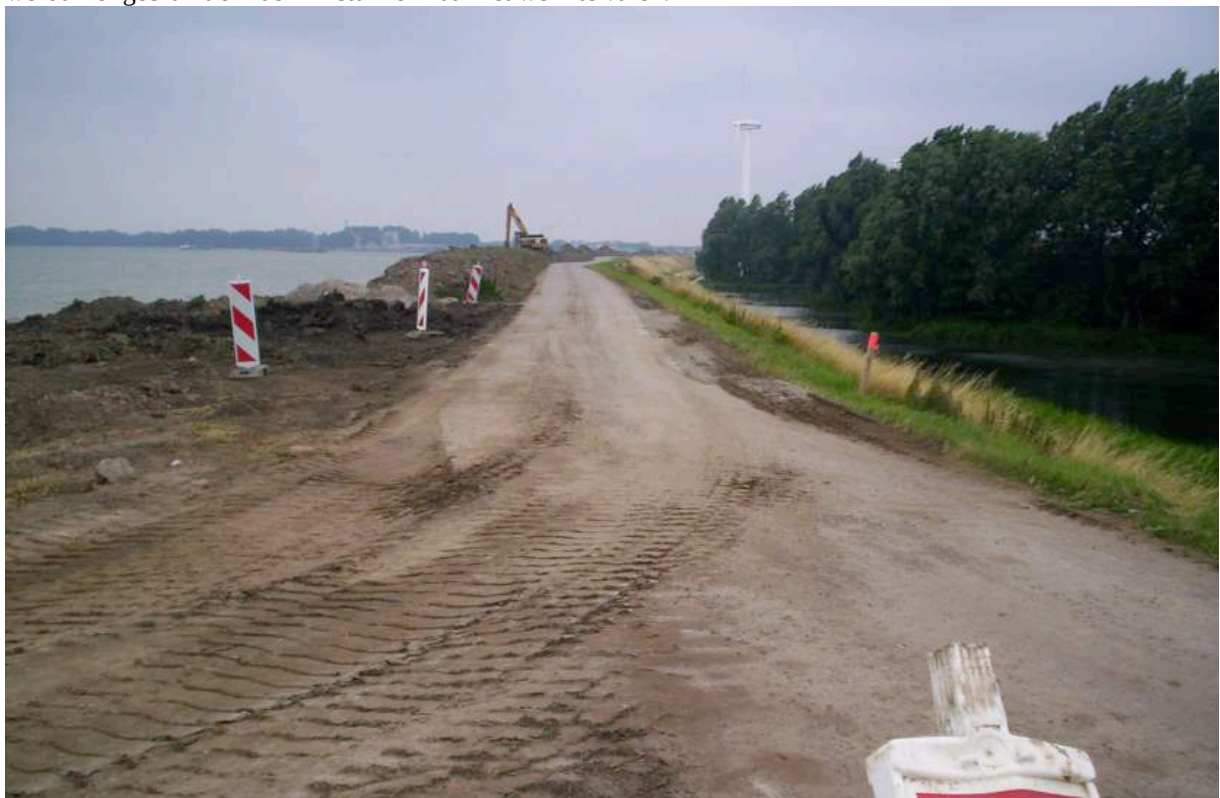
Afb. 5.32 Vanaf de hoek in de Zuiderdijk bij de Kleine Uiterdijk - augustus 2008. Over grote lengte was de nieuwe teen van de dijk klaar.

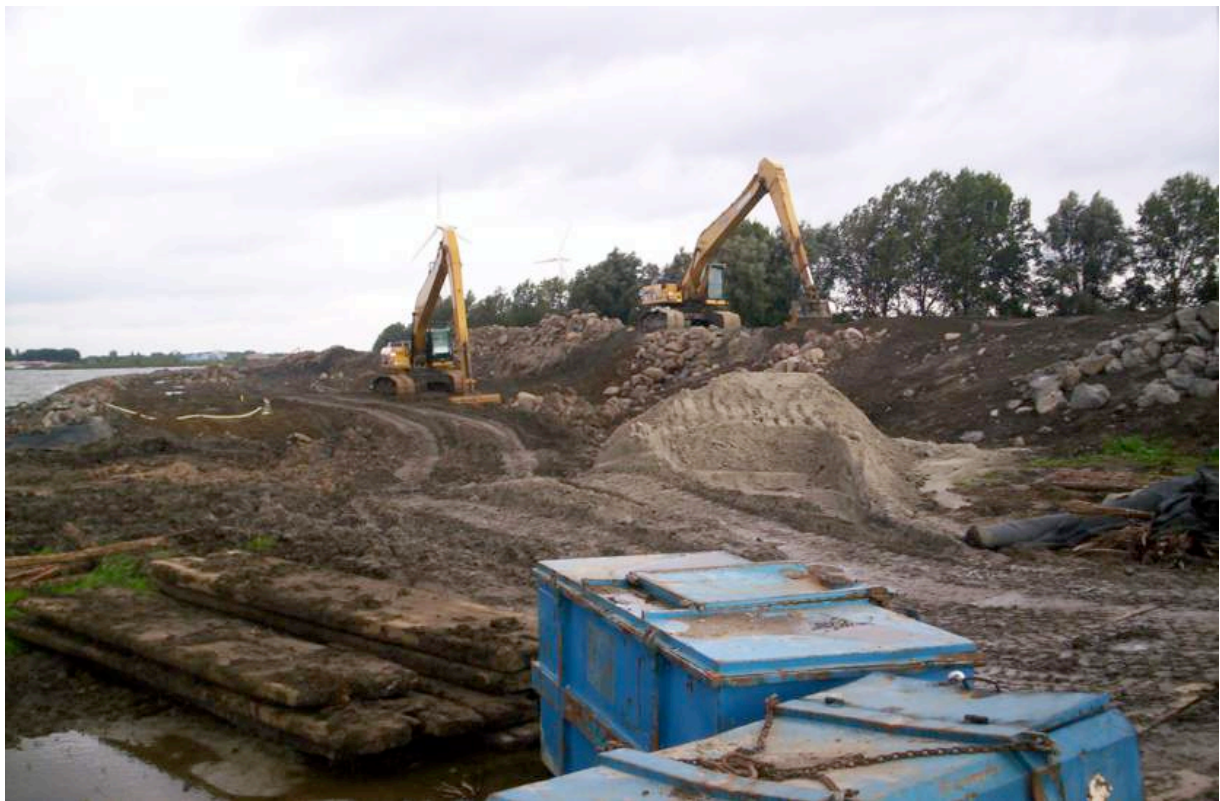
Afb. 5.33 Deze foto geeft een goed overzicht op welke manier met de historische noordse stenen werd omgegaan. Al deze stenen verdwenen in het water als stortsteen.

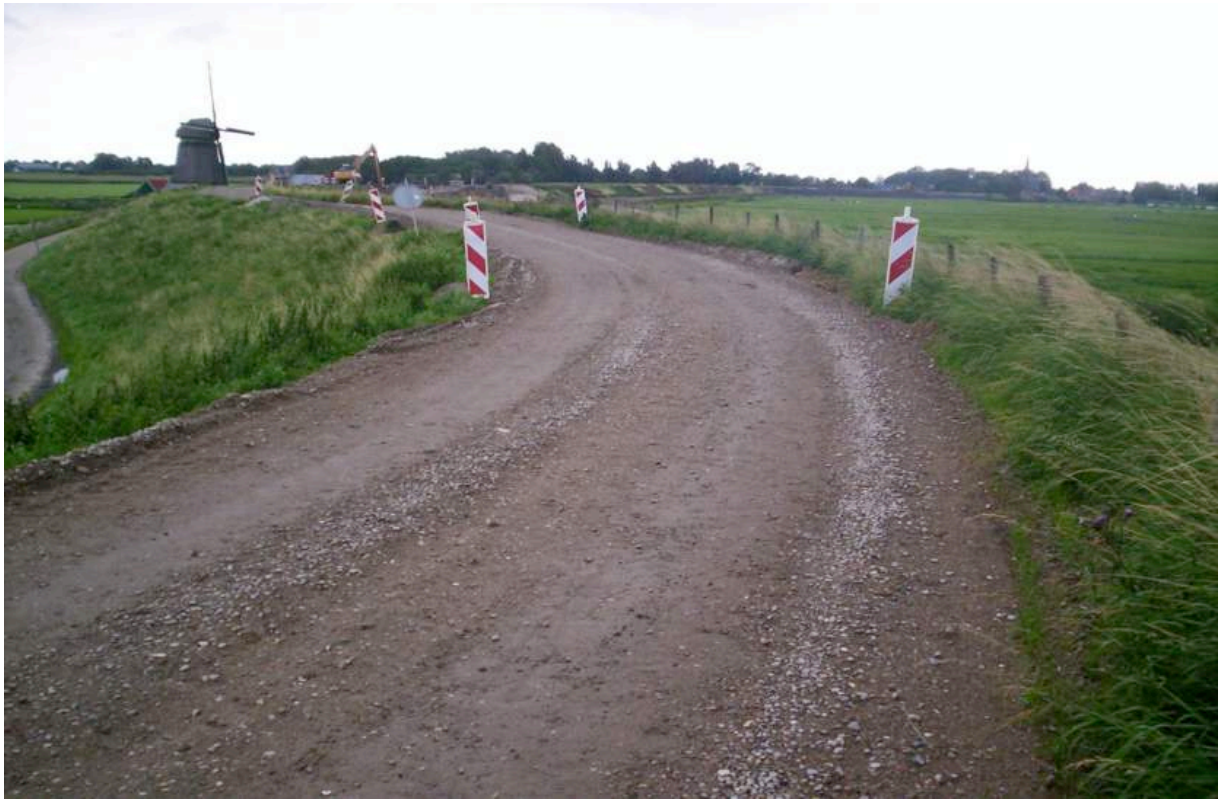
Afb. 5.34 De dumpers met keileem reden in korte tijd het asfalt van de Zuiderdijk kapot dat met puin werd opgevuld voor een nieuwe rijbaan.

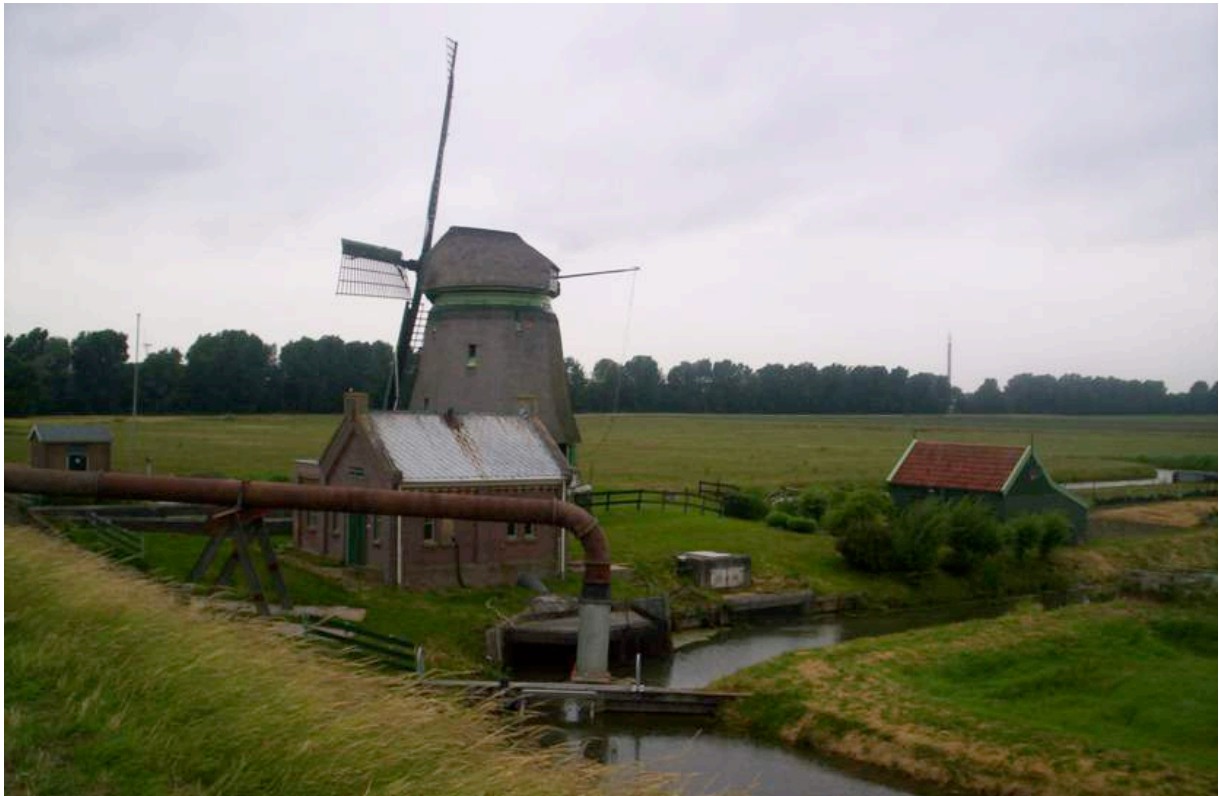
Afb. 5.35 Om de waterafvoer van water van een gedeelte van de polder Schellinkhout veilig te stellen, hing men een grote dompelpomp in het polderwater om het te veel aan water over/door de dijk te pompen.

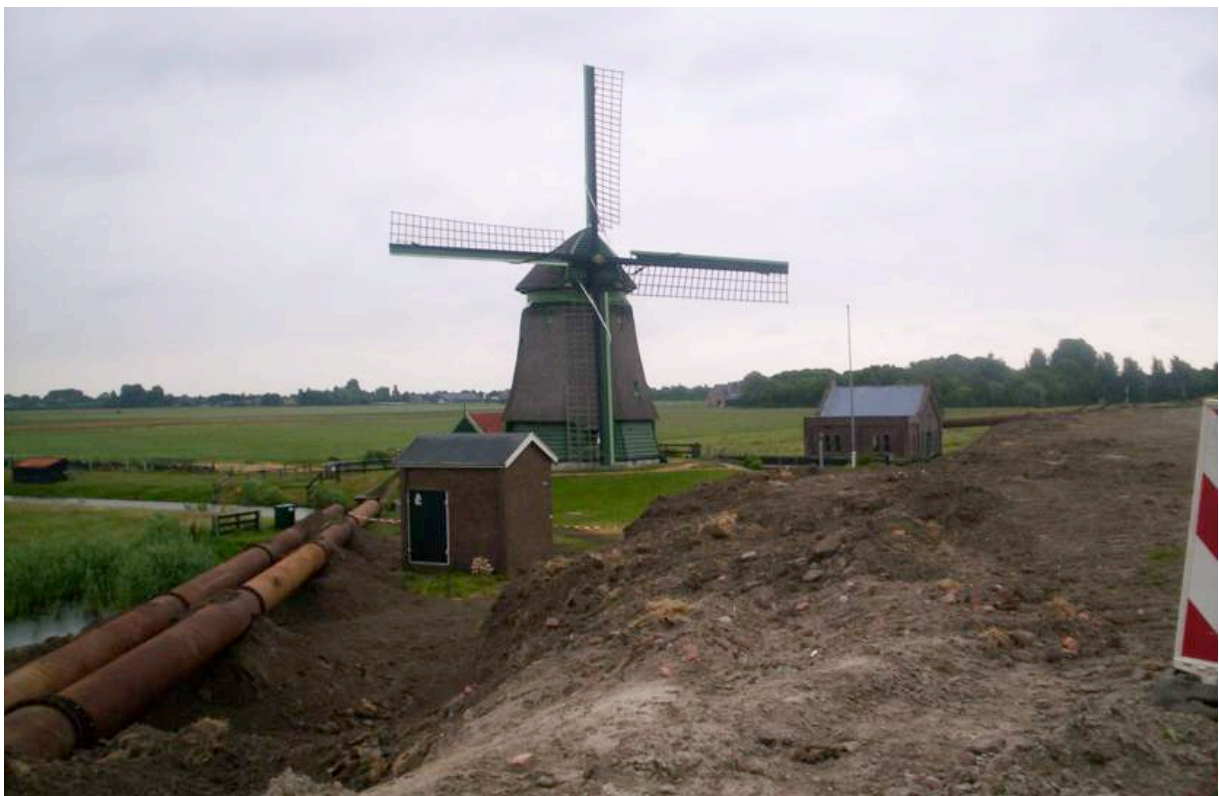
Afb. 5.36 Om water in de polder in te laten tijdens droge perioden werden twee buizen over/door de dijk gelegd. Met behulp van een vacuüm pomp regelde men het inlaten van water.

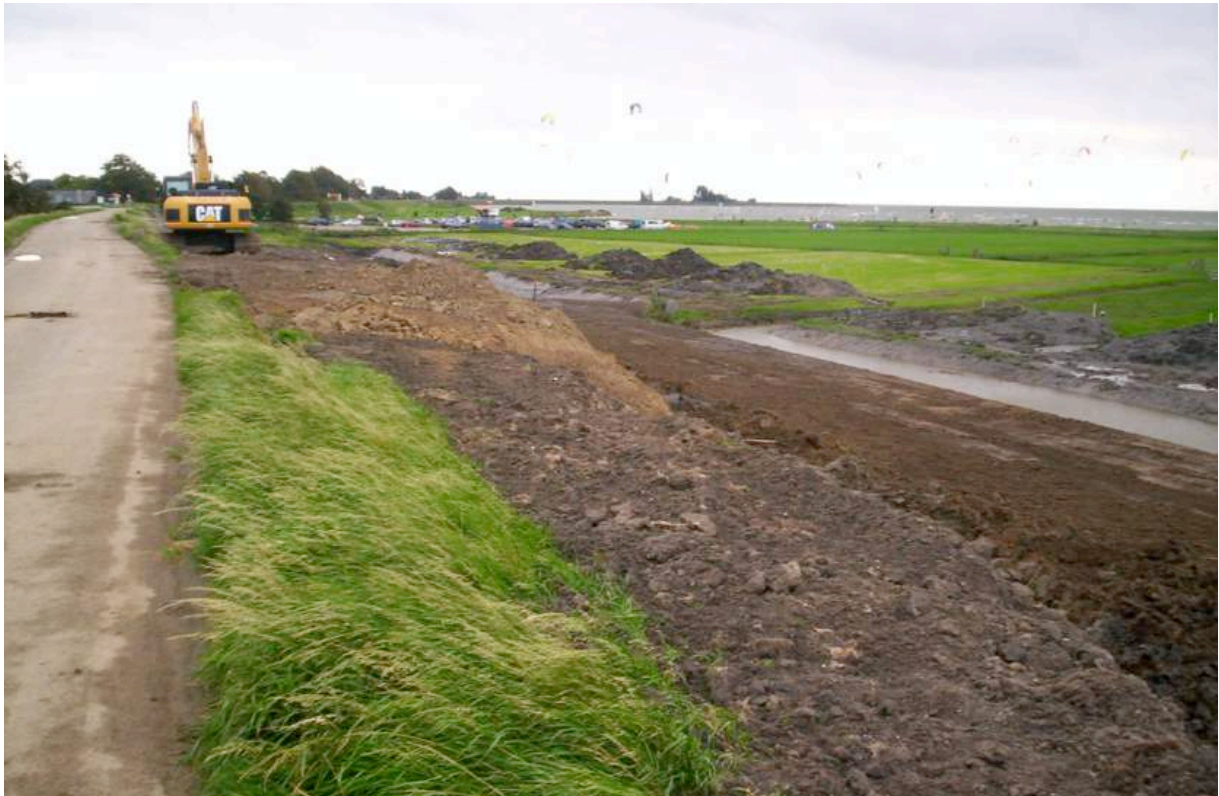
Afb. 5.37 Tussen de Meeweg en De Laan moest de dijk verschuiven naar het buitendijksland. Hier het begin van deze werkzaamheden. De sloot is opnieuw gegraven en de klei op het natuurgebied gestort.

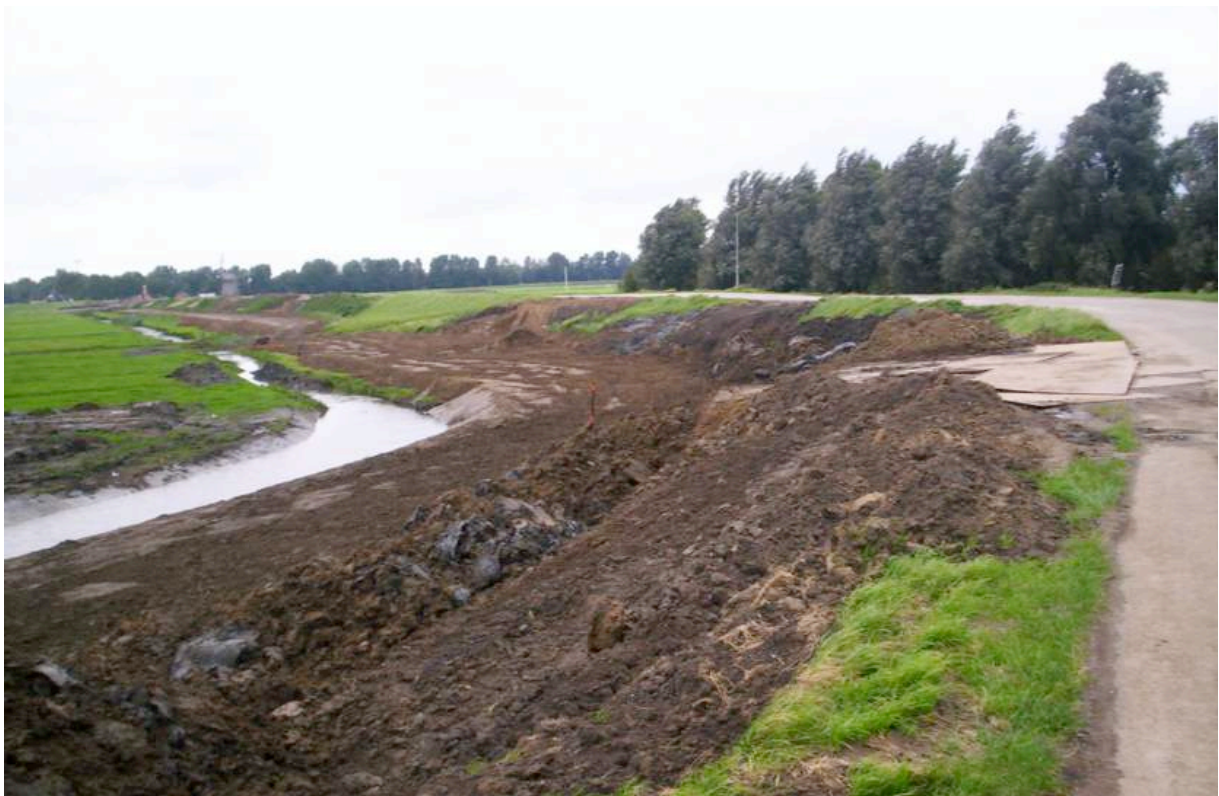
Afb. 5.38 Van de andere kant ziet dit werk er zo uit. De grote Uiterdijk is gesloten voor publiek maar opslag van grond kan wel. Wonderlijk.

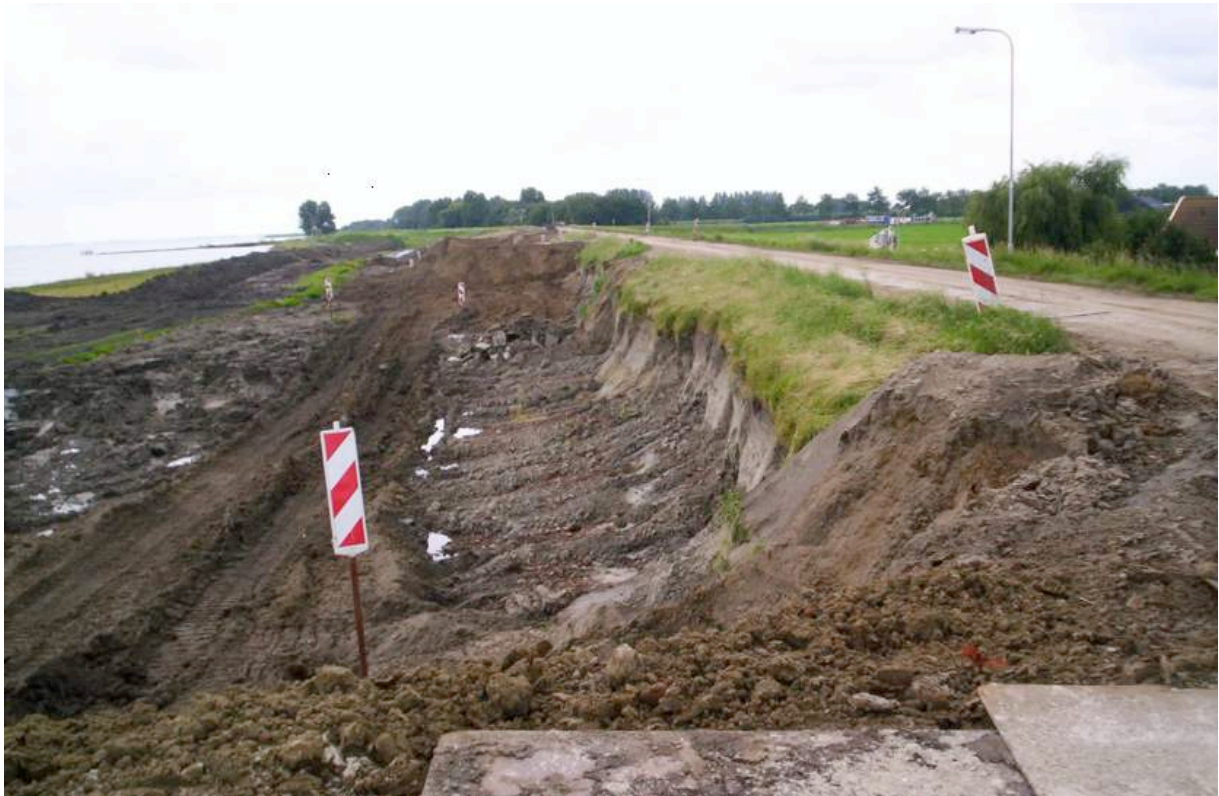
Afb. 5.39 Bij het buitendijks land van Wijdenes moest ook de dijk worden verschoven. Op de achtergrond is links het haventje van Wijdenes en de keten van de uitvoering. Het asfalt is hier nog als rijpad aanwezig.

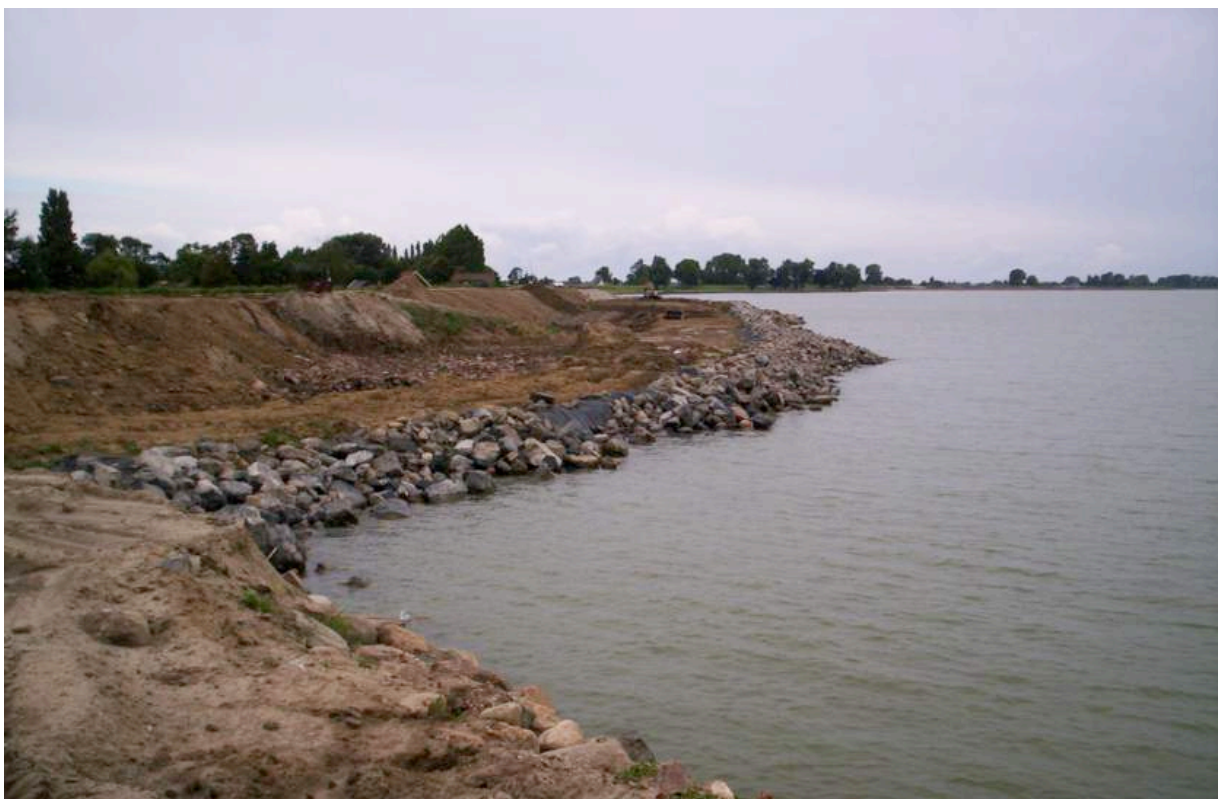
Afb. 5.40 De dijksloot werd vergraven en de klei in het natuurgebied opgeslagen. De aangevoerde grond werd met behulp van een bulldozer verwerkt en verdicht.

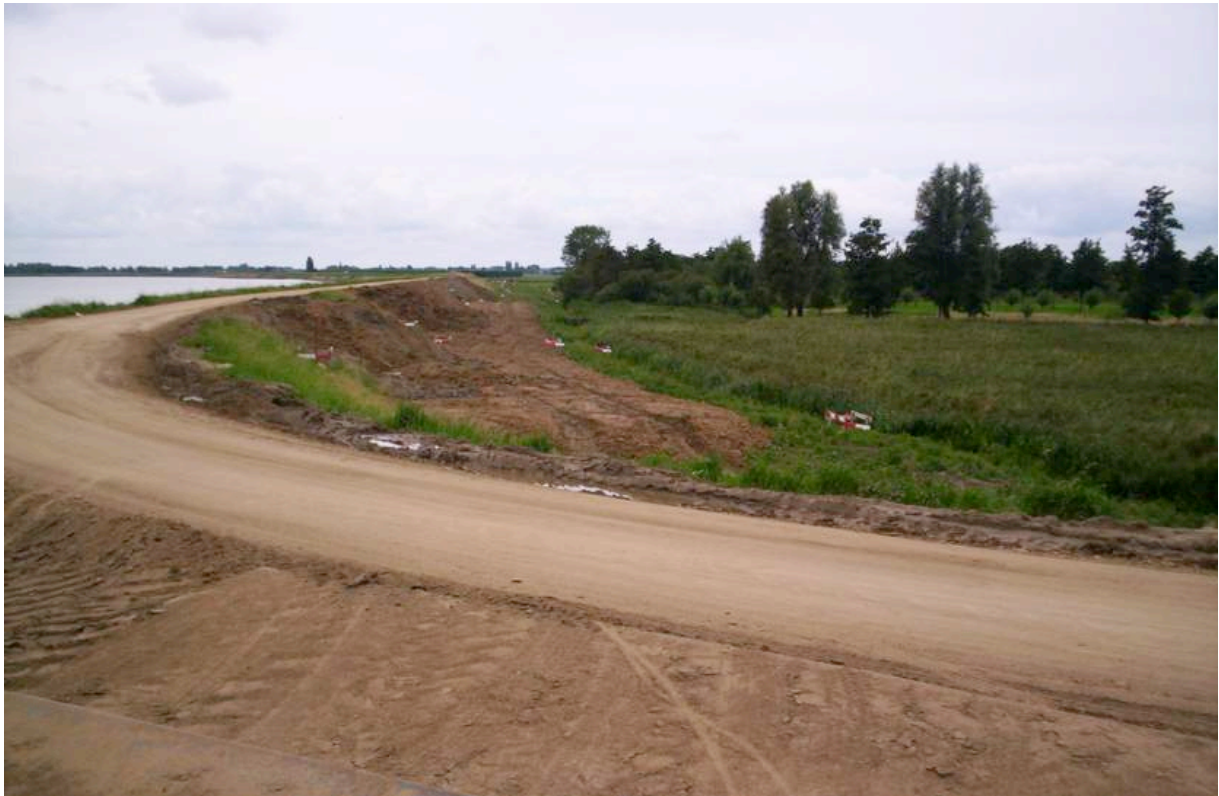
Afb. 5.41 Een beeld vanaf de losinrichting bij het Leekervuurtje in noordelijke richting, september 2008. De teen van de nieuwe dijk is klaar en de ruimte tussen de oude dijk en teen wordt opgevuld met klei.

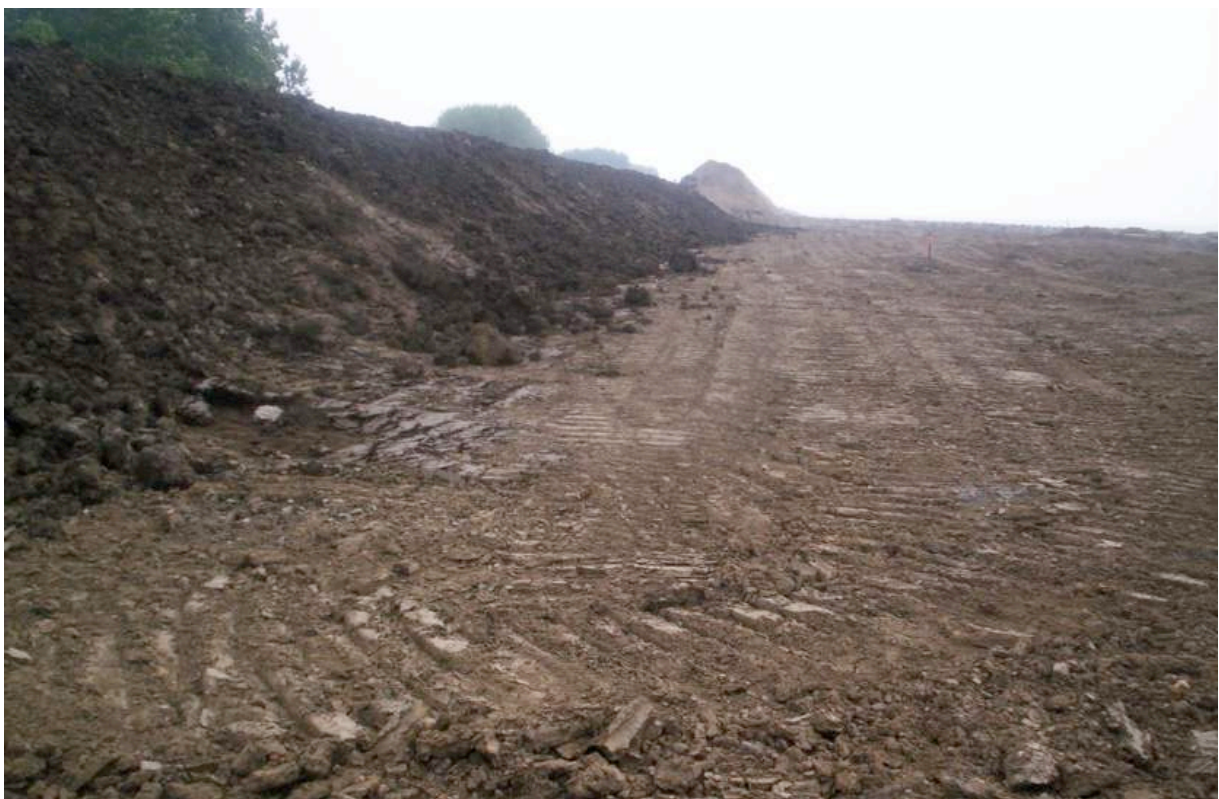
Afb. 5.42 Dit is de dijk bij het Leekervuurtje anno september 2008. Er is begonnen met het aanbrengen van de steunberm aan de binnenkant van de dijk.

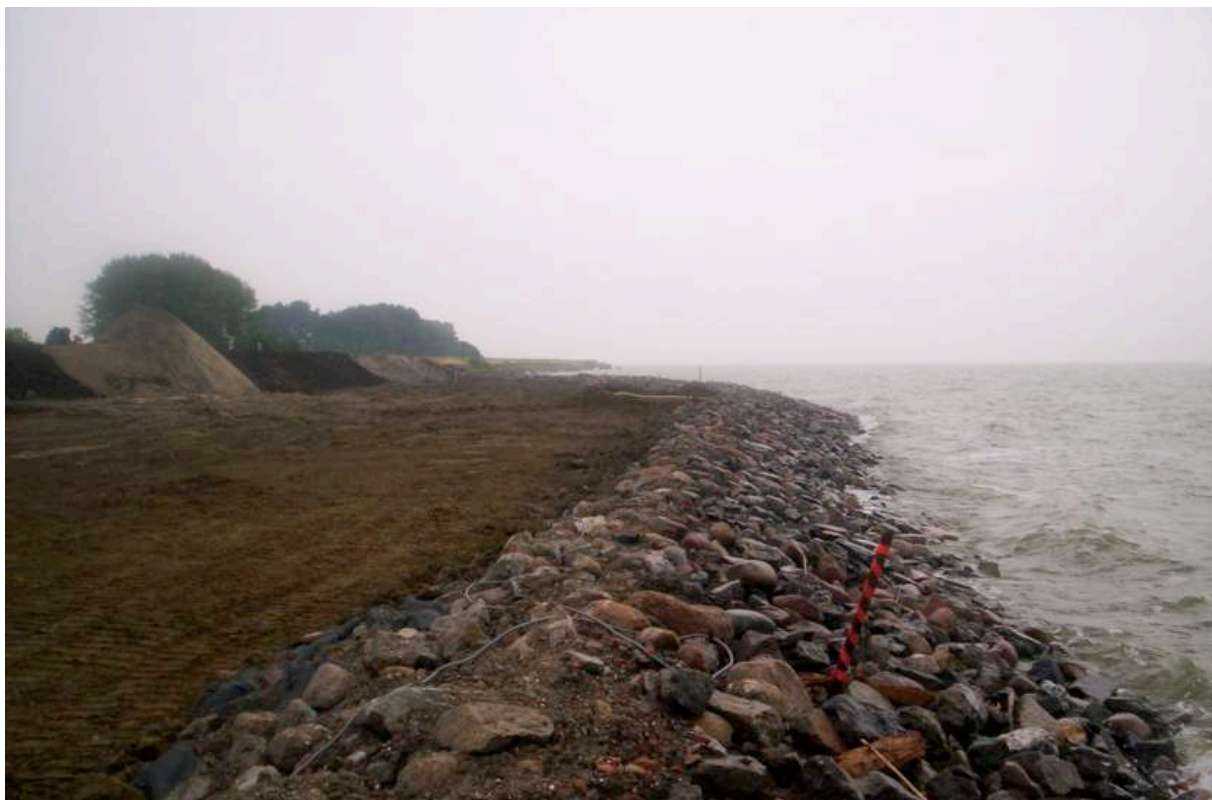
Afb. 5.43 De Weed, september 2008. De wierdijk is weer afgedekt. De voet van de nieuwe dijk is met de eerste lagen klei opgevuld en met de bulldozer verdicht. Volgens de uitvoerder was de bovenlaag van het wier tot stof vergaan. Nu noemt men dat composteren.

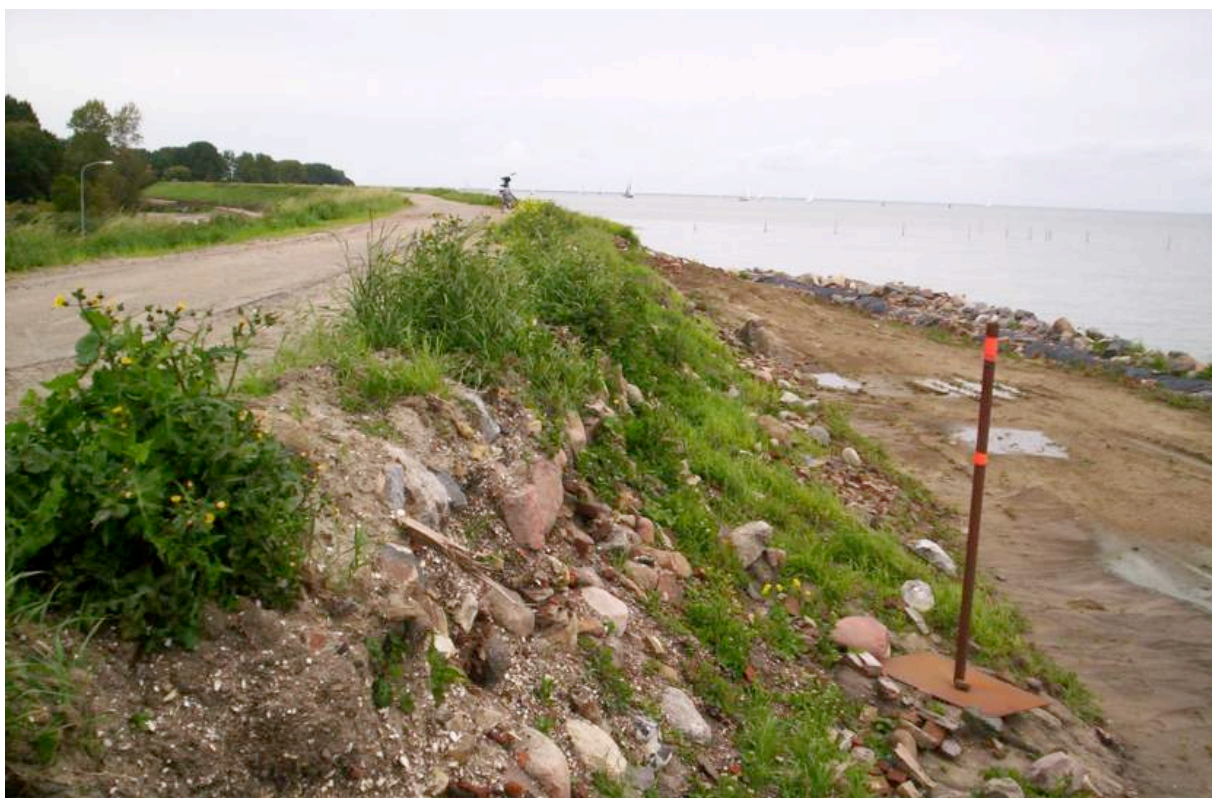
Afb. 5.44 Zicht op de voet van de nieuwe dijk in de richting van De Weederhoek. Op de voorgrond staat in de stortsteen een zogenaamd zakbaken en liggen schoongespoelde noordse stenen in kleuren van rood tot zwart.

Een zakbaken is een stalenpijp met aan de onderkant een stalenplaat van 50 cm in het vierkant. Deze plaatst men onderin de ophoging om te bepalen in welke mate de grond onder het zakbaken zakt. De bovenkant van de stalen pijp wordt direct na het plaatsen nauwkeurig ten opzichte van het NAP ingemeten. Als de buis van het baken onder de ophoging dreigt te verdwijnen verlengt men de pijp. Omdat de buis hol is kan ook de stijging van het grondwater in de buis worden vastgesteld. De stijging van het water ontstaat doordat zich in de diepe bodem van West-Friesland veel opgesloten water bevindt. Door de bovenbelasting als gevolg van de ophoging, wordt dit water omhoog geperst. Dit zoekt zijn weg in het opgebrachte grondlichaam maar het kan ook op een zijdelings manier ontwijken.

Doordat zand als de eerste ophoging wordt gebruikt, zal het grondwater in de buis van het zakbaken komen en zo het niveau van het grondwater aangeven.

De firma Fugro had van het hoogheemraadschap de opdracht het niveau van het grondwater in de buizen te meten. Middels de stijghoogte in het zakbaken kon men bepalen of het verantwoord was de volgende laag van de ophoging aan te brengen om grondverschuivingen te voorkomen.

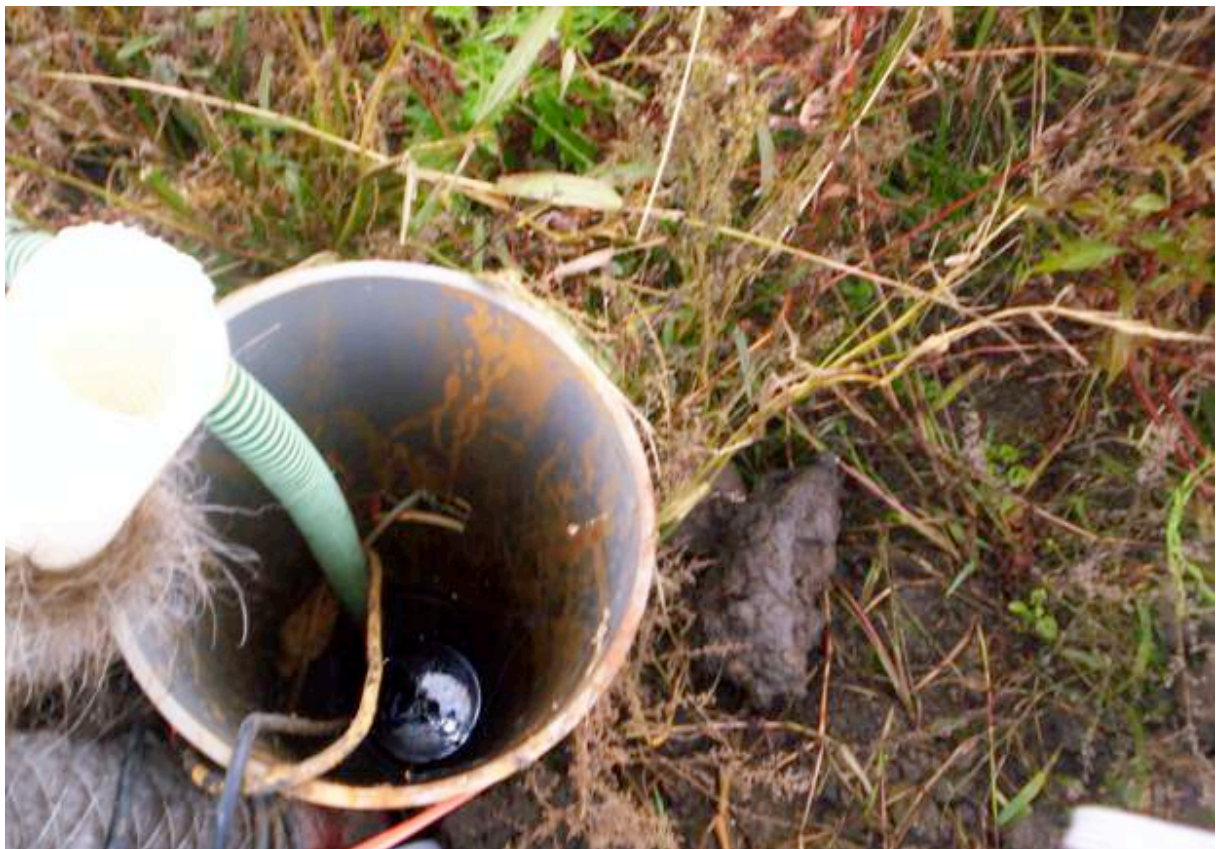
Afb. 5.46 De bemalingsput bestaat uit een PVC buis rond 30 cm met onderin de drainage boven de afgesloten bodem. Een pompelpomp pompt het drangwater uit de put in het Markermeer.

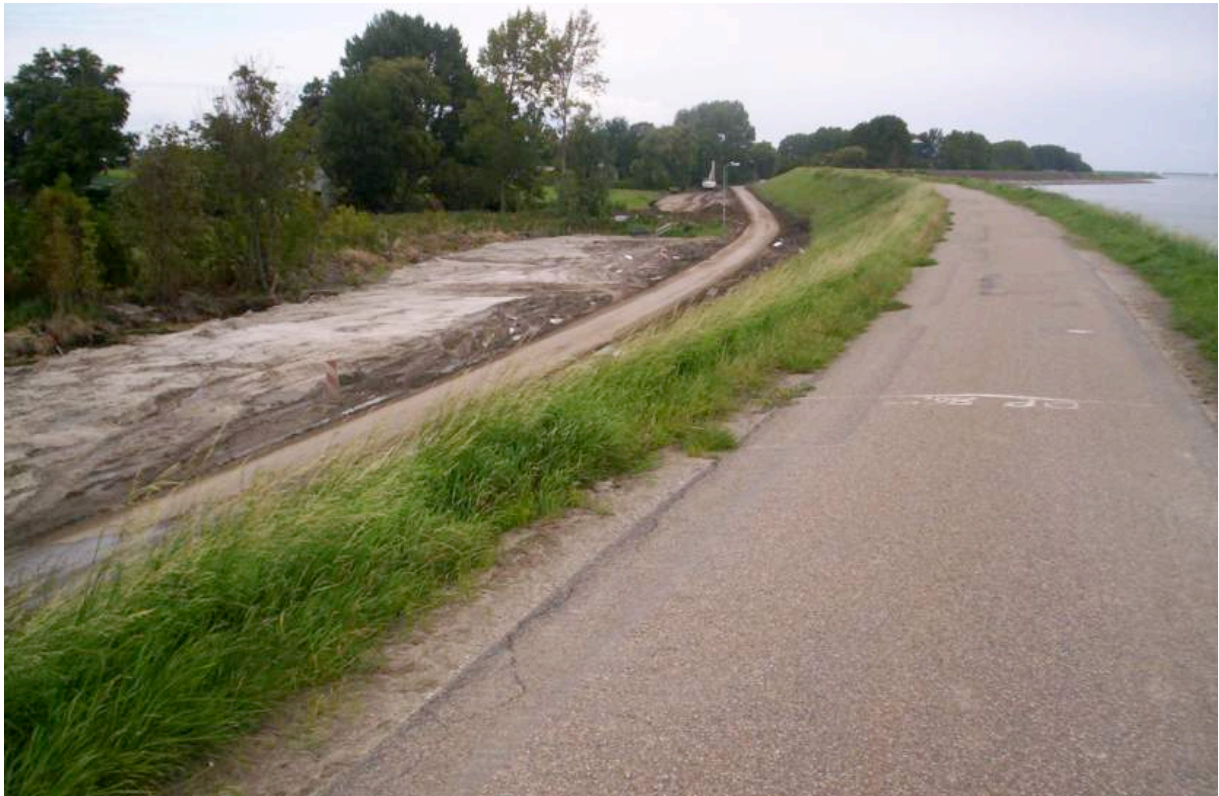
Afb. 5.47 Dit is een met zand gedempte kleiput bij De Weed. In de kleiput wordt de onderweg aangelegd. De kleiput is rond 1923/24 gegraven om de Zuiderdijk tot een hoogte van 4.00 + NAP te kunnen verhogen. Het veen dat in de kleiput was ontstaan was ongeveer 75 cm dik.

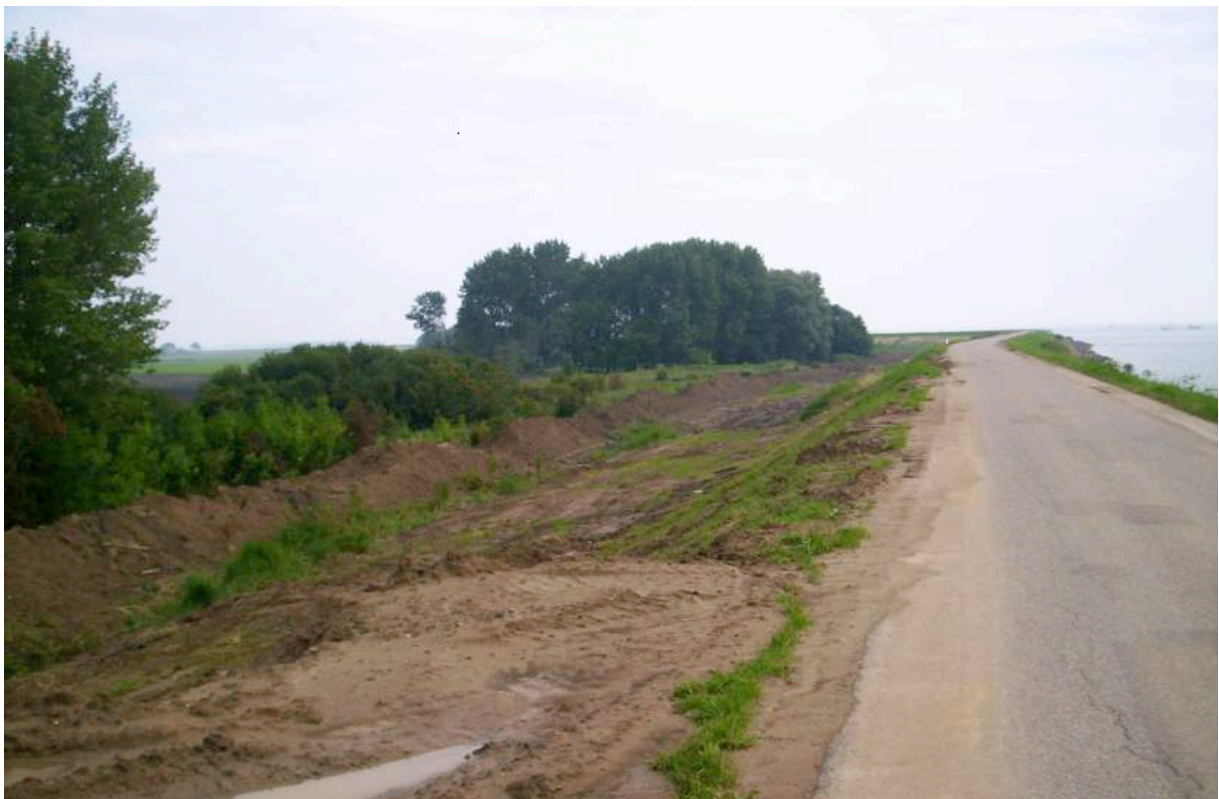
Afb. 5.48 Hier de eerste ophoging voor de steunberm in de richting van De Weederhoek. De teelaarde van de oude dijk is in de kleiput in depot gezet.

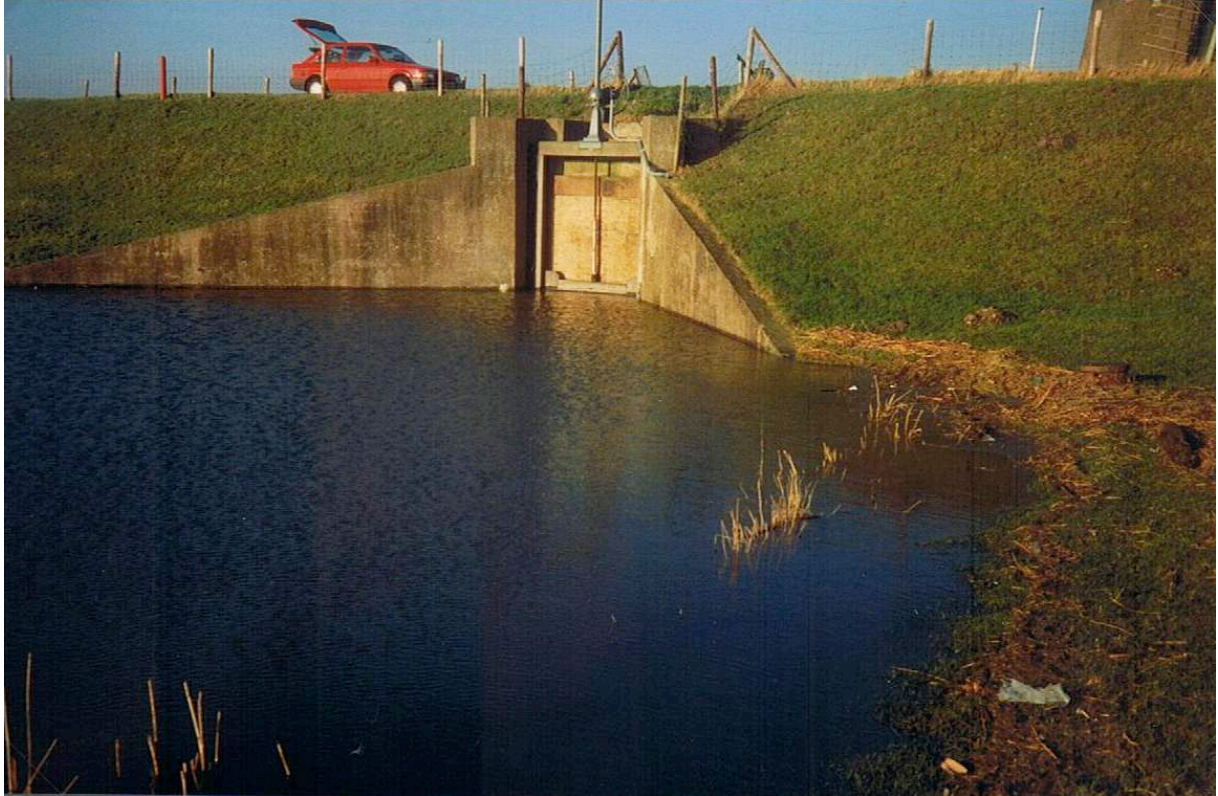
Afb. 5.49 Dit is de stormschuif van de molenuitlaat van de molen van Schellinkhout. Zonder aanwezigheid van een archeoloog heeft men de stormschuif met de deurkas van het vloeddeurtje in de gemetselde koker totaal gesloopt. Op de plaats van het water kwam een nieuwe betonnen koker, omdat de dijk hier veel breder moest worden.

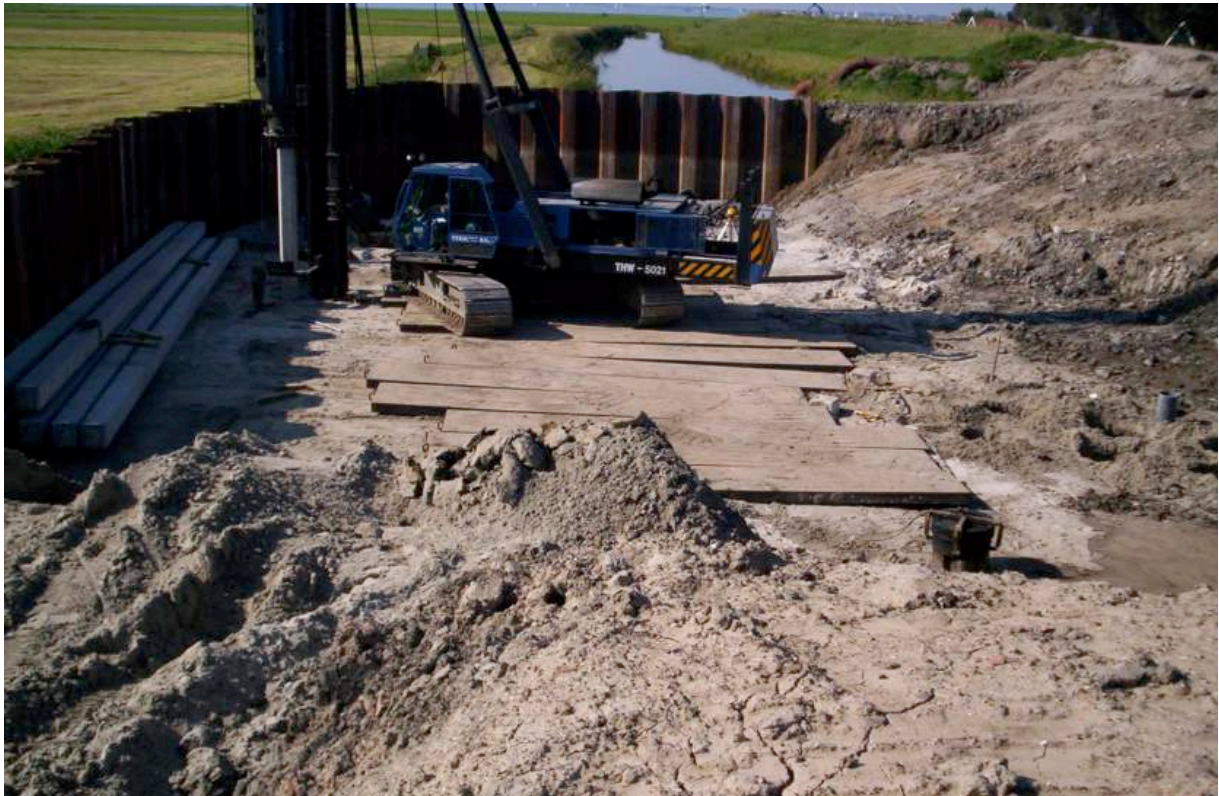
Afb. 5.50 Dit is het begin van de bouwput. Een stalendamwand is in de grond geslagen om de bouwput te kunnen ontgraven. De aannemer voor de bouw van de nieuwe koker was VBK uit Hoorn. Het grondwerk werd door de aannemer van de dijk, de firma Ploegam, uitgevoerd.

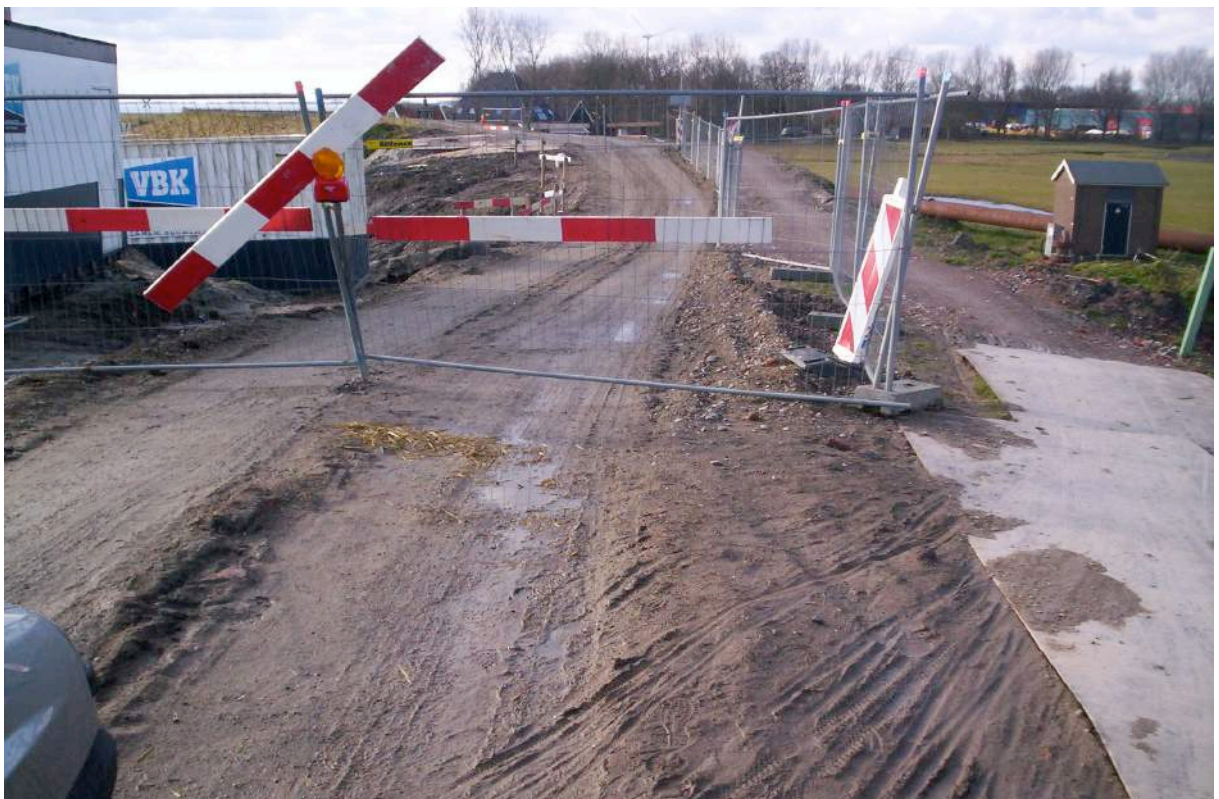
Afb. 5.52 De bouwput was in richting van de dijk niet groot genoeg waardoor de dijk omgelegd en verlaagd werd want het grondtransport over dijk moest doorgaan.

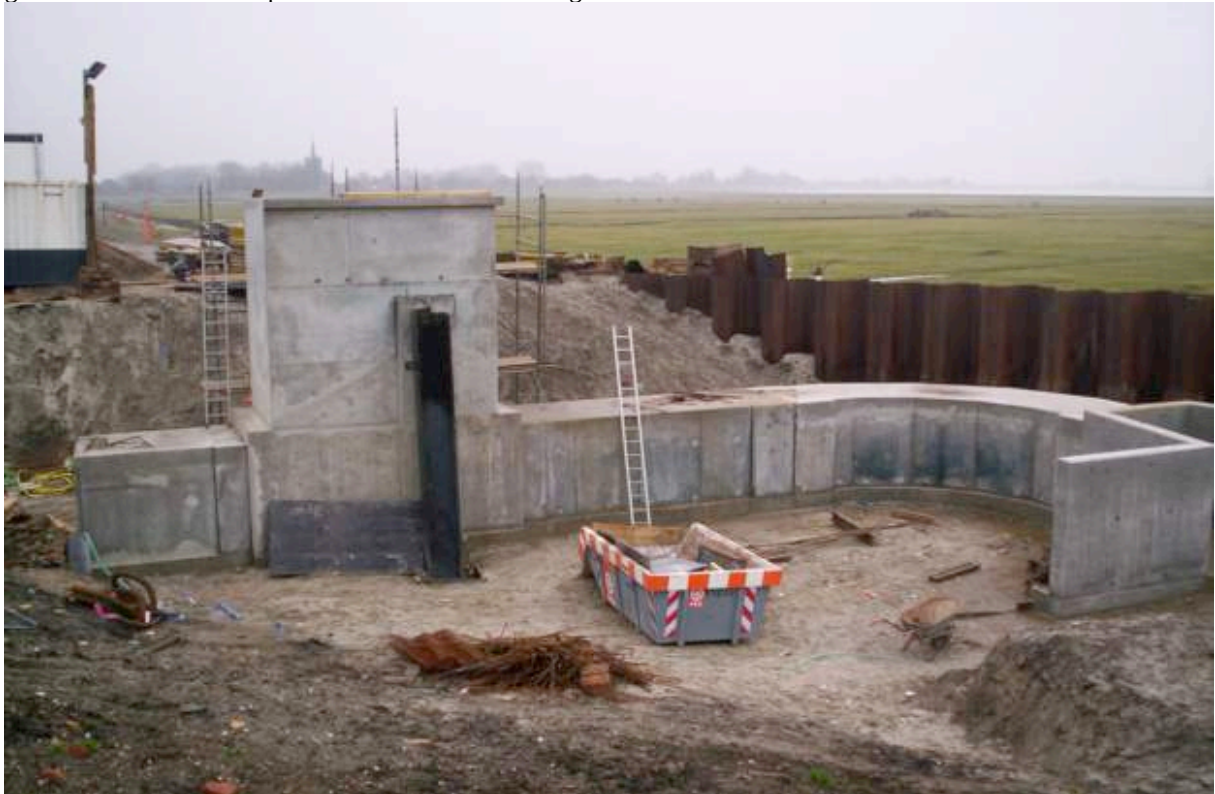
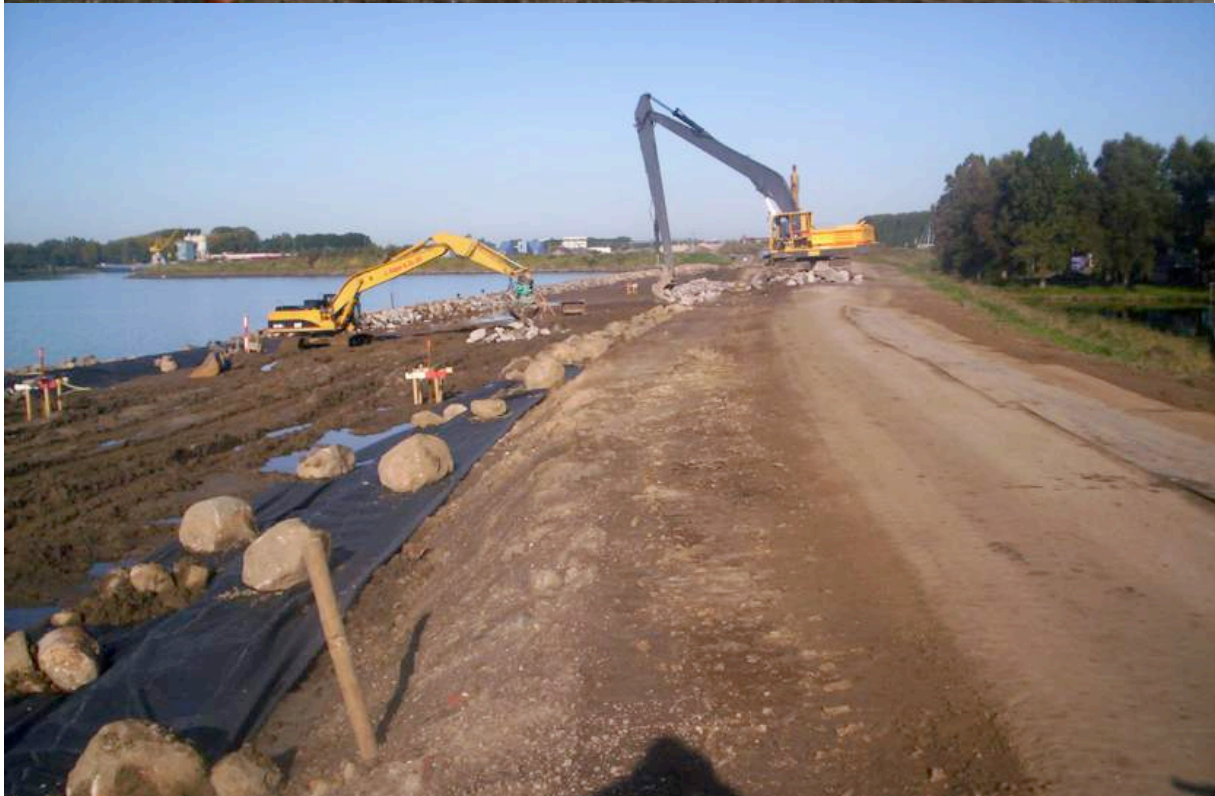
Afb. 5.54 Op deze manier werd de nieuwe dijk bij Hoorn 80 storm klaar gemaakt voor de winter 2008/ 2009.

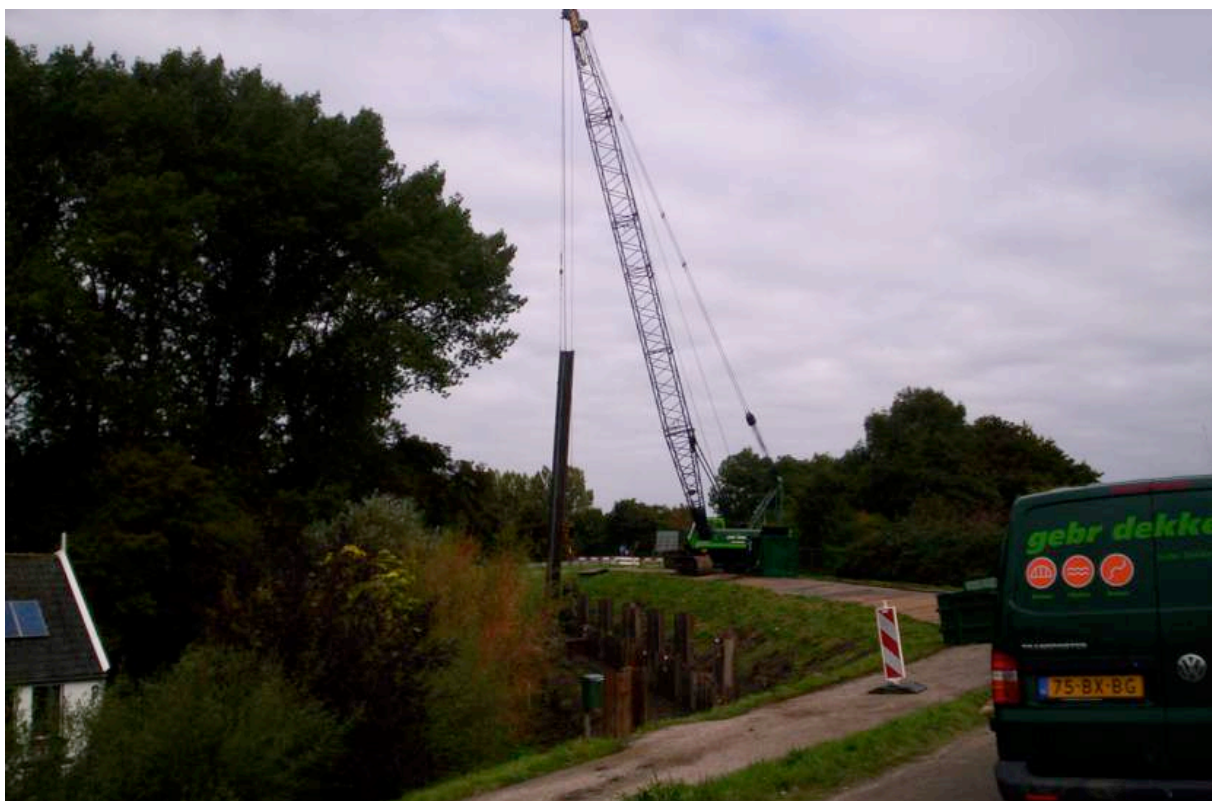
Afb. 5.55 Bij de toegang van de camping van Broekerhaven wordt aan de binnenkant van de dijk een damwand geheid. Dit vond men nodig omdat hier geen steunberm kon worden aangelegd. Het heien van een damwand geeft alleen schijnveiligheid. Uitleg hierover in hoofdstuk 7. Dit gedeelte van de versteviging van de Zuiderdijk werd uitgevoerd door de aannemer De Vries en Van de Wiel uit Schagen.
