# De Zuiderdijk van Drechterland

## **Verslag Dirk de Waal**

### *De Zuiderdijk van Drechterland*

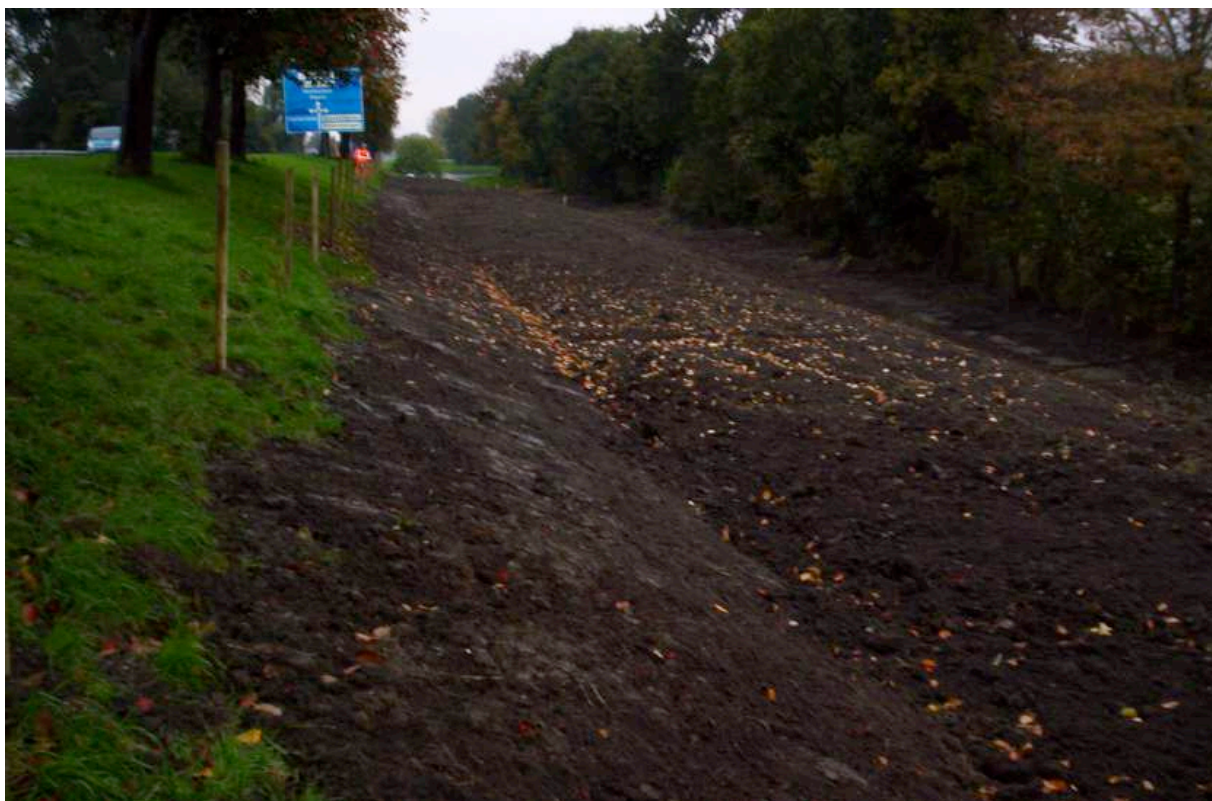
Afb. 5.56 Aan de andere kant van de dijk en langs de provinciale weg moet op de dijksloot een steunberm worden aangebracht. Dit is het resultaat. Door het dempen van de sloot werd de drainage onder de naast gelegen fietscrossbaan verstoord waardoor deze niet meer was te gebruiken.

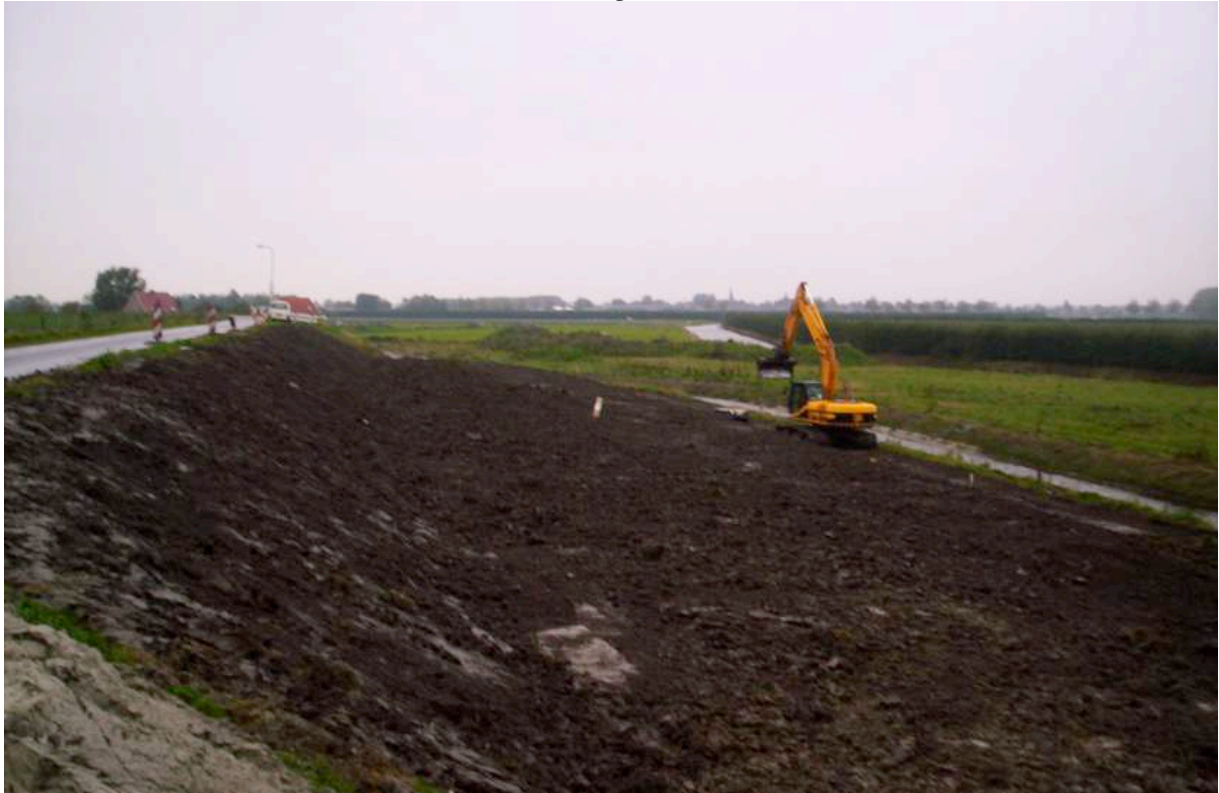
Afb. 5.57 Nabij het gemaal van de Drieban moest ook een steunberm worden aangebracht. Hier werd wel West-Friese klei toegepast. Andere aannemer - andere regels.

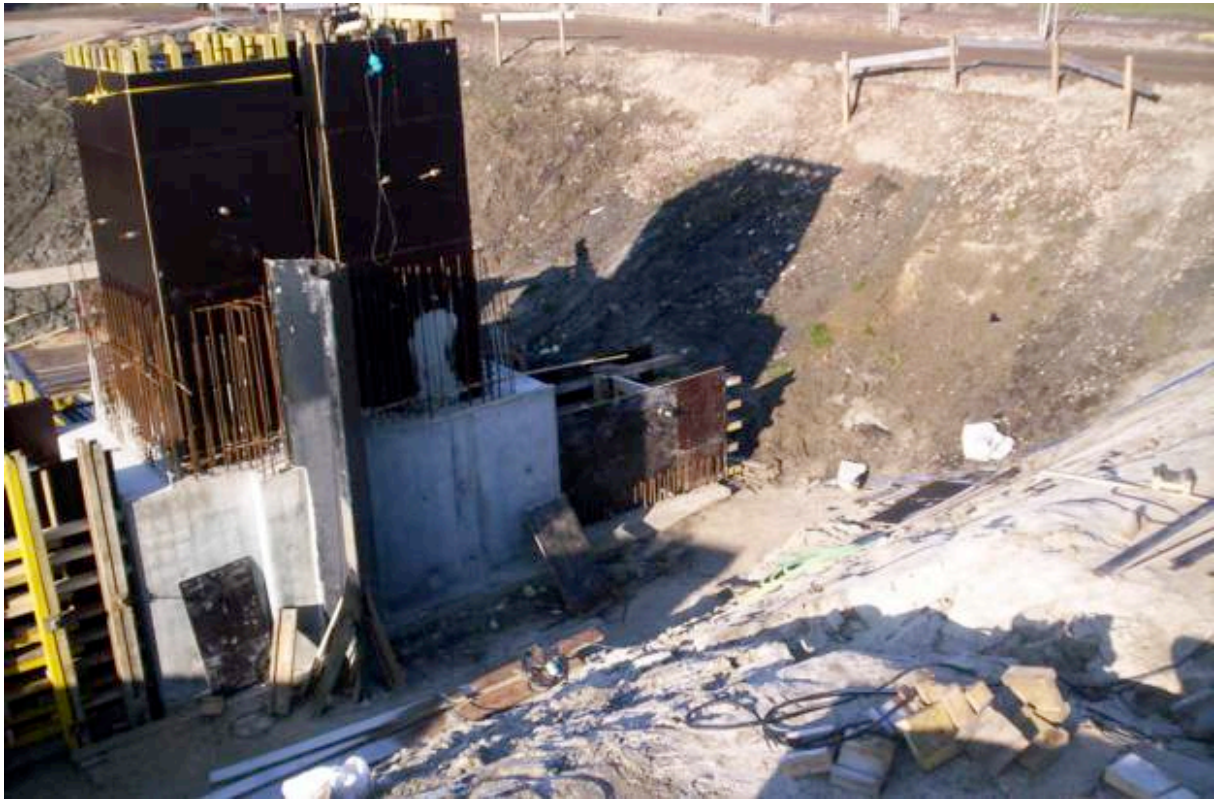
Afb. 5.58 De bouw van de schacht van de stormschuif in beeld. Onder de bekisting van het meest rechter gedeelte zijn stalen buizen geheid. Dit gaat later problemen opleveren.

Voor het meest rechtse gedeelte gebruikte men twee holle stalen buizen die na het inheien aan de bovenkant over een bepaalde diepte werden gelegeerd en vervolgens gevuld met gewapend beton. Men vond dit nodig om in de bodem geen trillingen te veroorzaken met mogelijke schade aan de molen. Hiervoor moest de bouwput in de richting van de dijk komen.

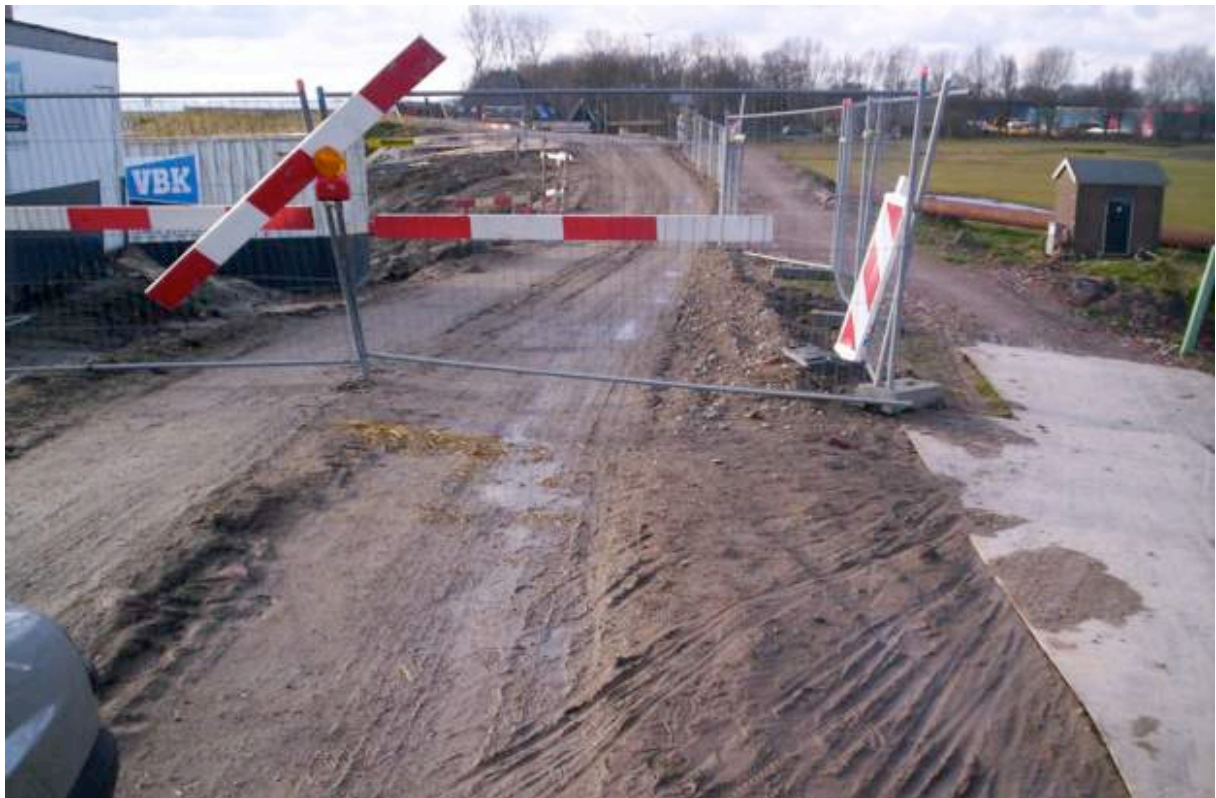
Dit creëerde wel een ander probleem door trillingen in de bodem van de zware dumpers. De verlaging in de rijbaan op de dijk had als het ware twee verkeersdrempels tot gevolg, waar de volle ongeveerde dumpers van 60 ton met de hoogst mogelijke snelheid overheen denderden. Hierdoor ontstonden scheuren in de fundering van de molen, de molenkolk en het oude gemaal.

Afb. 5.59 De oude dijk was met ongeveer een meter verlaagd. Ook hieraan kleefden weer de nodige problemen.

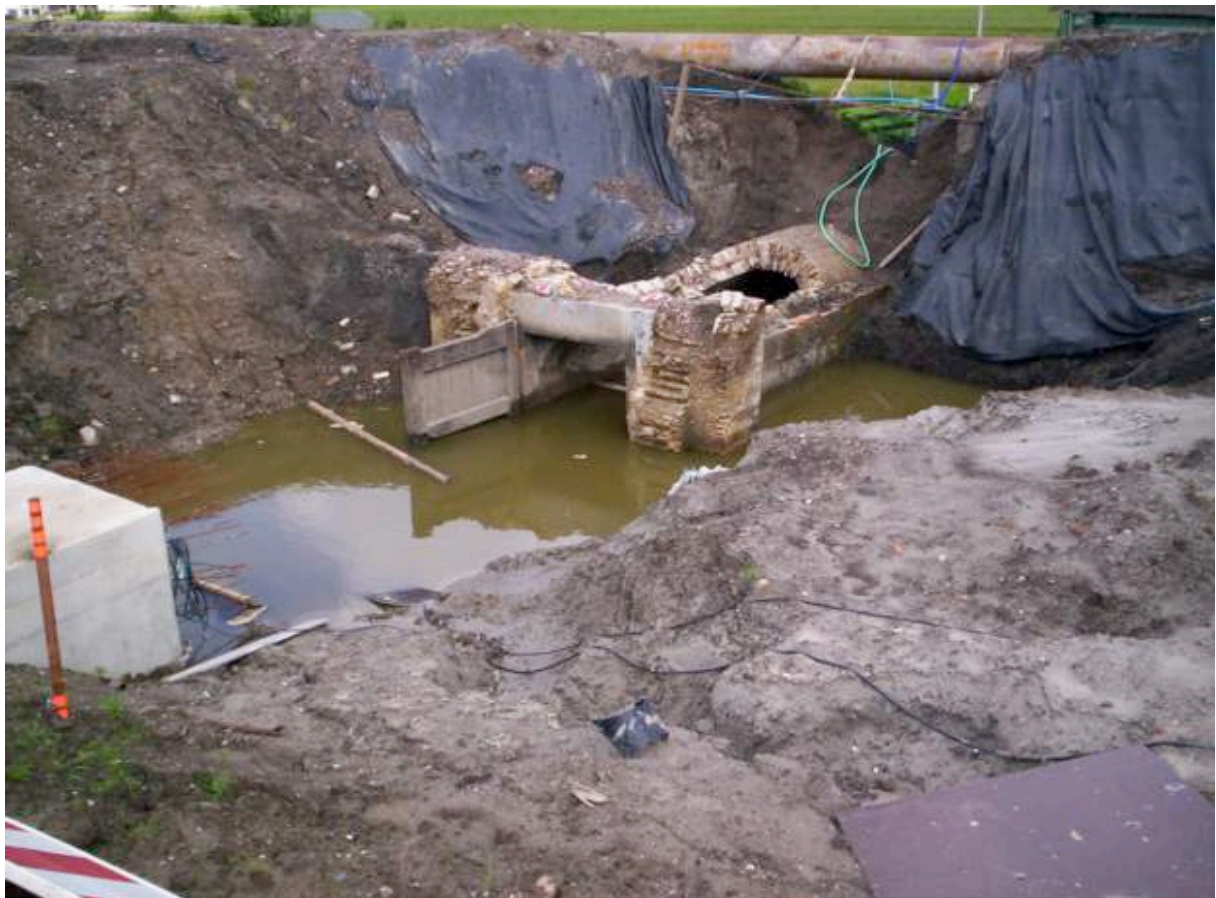
Afb. 5.60 Zo kwam de oude sluis in het voorjaar te voorschijn. In september 2008 was de voorkant, bestaande uit de stormschuif, een hardstenen geleiding van de oude stormschuif en de deurkas, verdwenen.

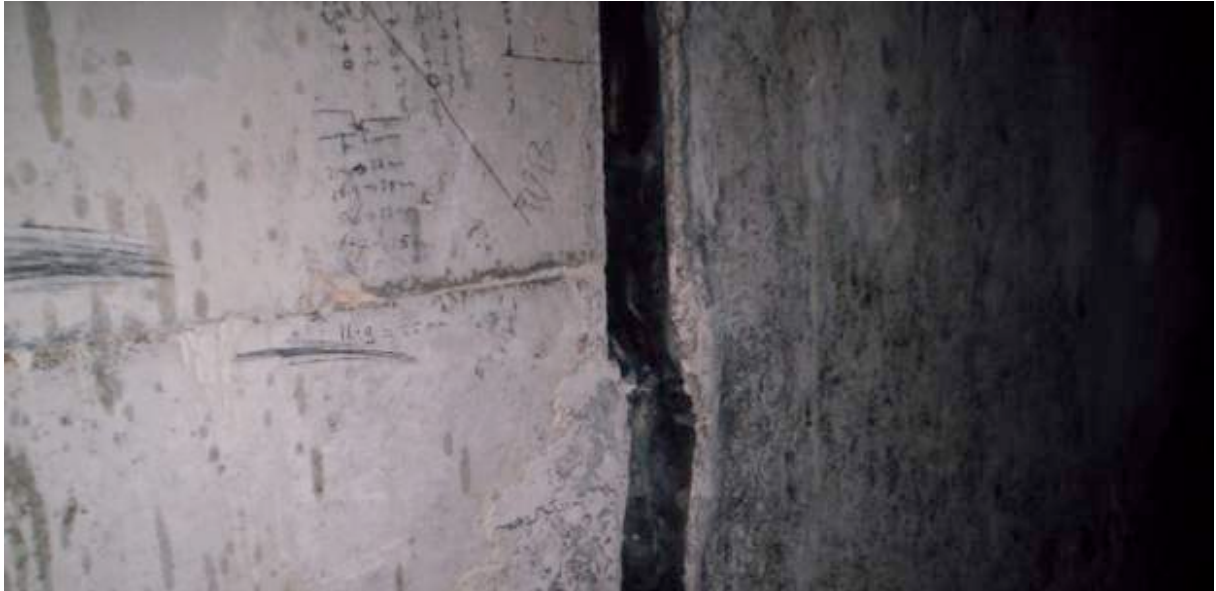
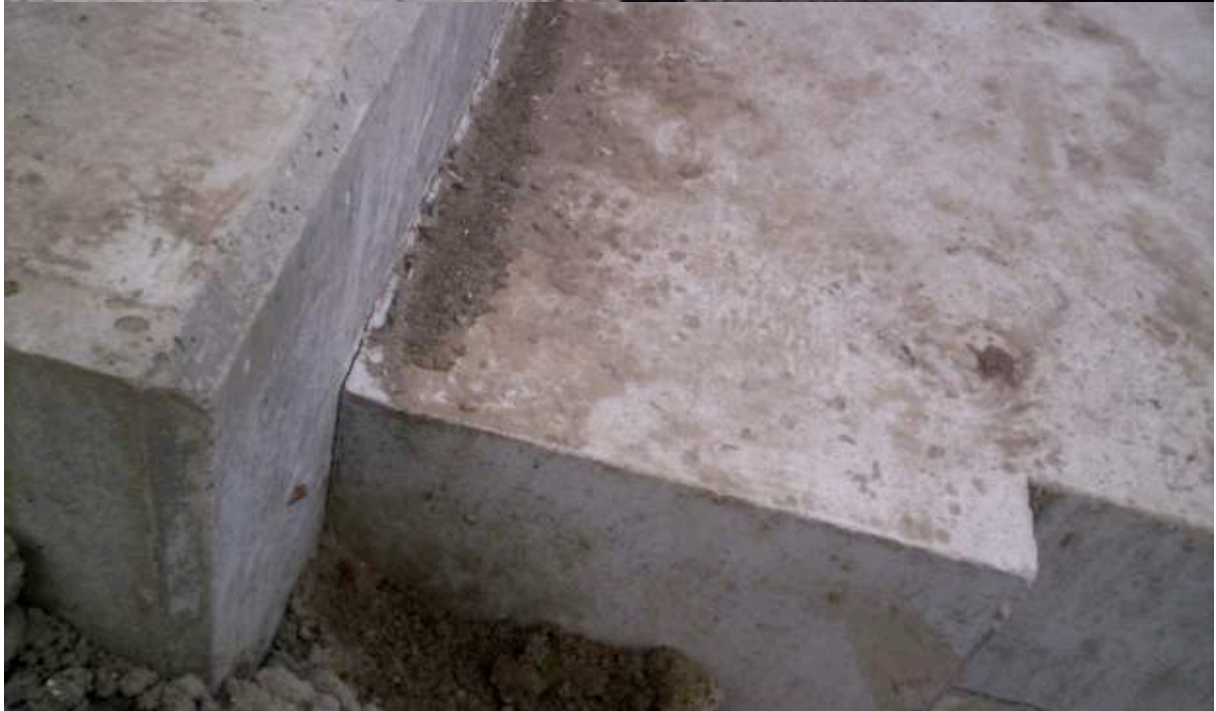
Afb. 5.62 Dit is de binnenkant van de nieuwe koker. Op de overgang van bocht naar rechtstand was de koker door het transport van klei gaan schuiven. Dit was ook het hoogheemraadschap opgevallen. De verschuiving van 2.5 cm is op het beton genoteerd. Het toch wel enorme bouwwerk was tijdens het transport met de dumpers gaan schuiven. De tijdelijke rijbaan over de koker was aangevuld met klei waarop een laag puin was gestort. Het puin lag direct op het beton van de koker. Het intensieve transport had de klei vol vocht zeer plastisch gemaakt waardoor iedere passage van een volle dumper gepaard ging met een enorme stoot tegen de koker. De zwarte strook is dilatatie rubber die ook nog eens was gescheurd.

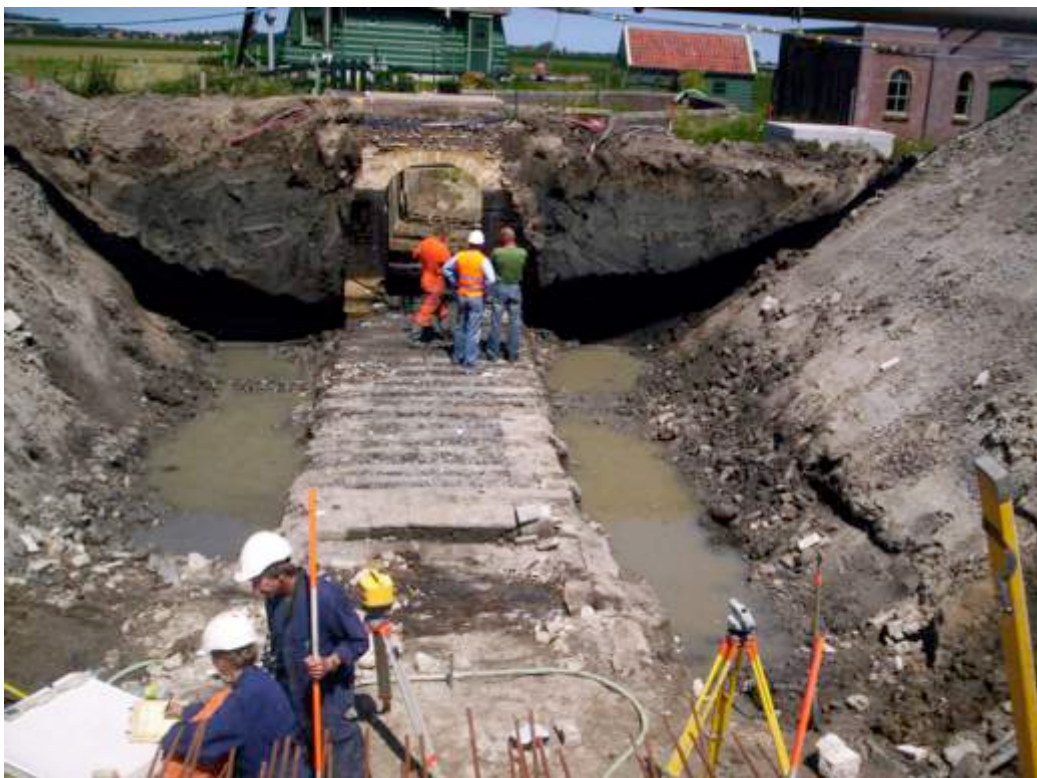
Afb. 5.65 Dit geeft een beeld van de fundering van de oude sluis. Het waren eikenhouten balken met een doorsnede van 16 x 31 cm. Dendrologisch onderzoek bevestigde de ouderdom van de sluis. De bomen waren rond 1592 gekapt in Denemarken. Ter plaatse zijn de balken met een trekzaag op maat gezaagd.

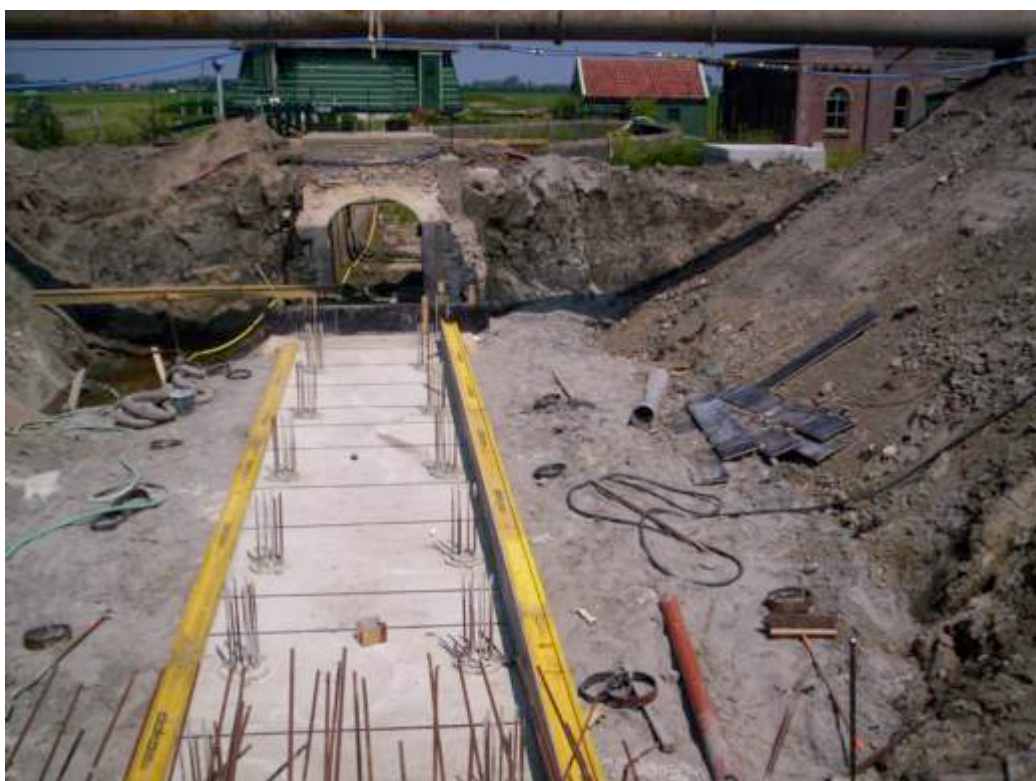
Afb. 5.66 Beeld van de werkvloer voor de nieuwe koker. De wapening steekt uit de buispalen voor de verbinding met de wapening van de koker. Er ontstonden problemen door het verlagen van het grondwater in de bouwput. Het water onder de molenkolk liep weg waardoor de muren van de kolk gingen scheuren en verzakken. Het oude gemaal, ook een rijksmonument, trof hetzelfde lot.

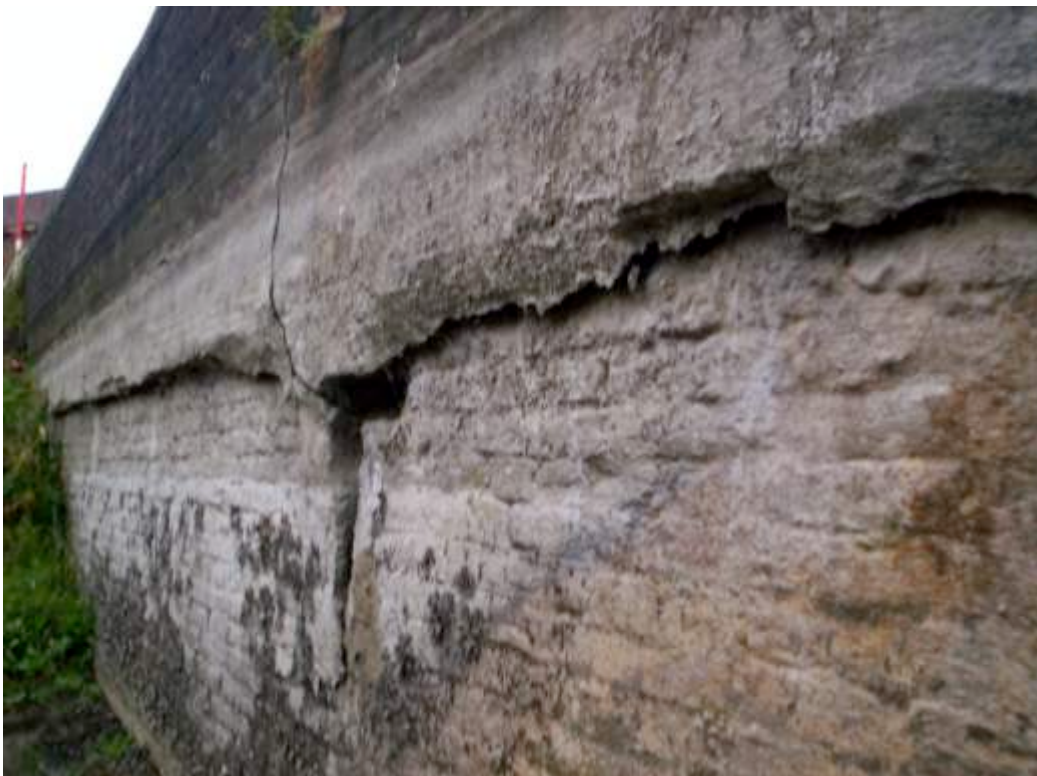
Afb. 5.67 Na de bouw van de nieuwe koker zag de oostelijke muur van de kolk er zo uit. De bovenkant is waarschijnlijk in 1923/24 vervangen en met cementspecie gemetseld. De onderkant is de 400 jaar oude muur, gemaakt met kalkspecie. Het onderste gedeelte met houten fundering is achterover gezakt.

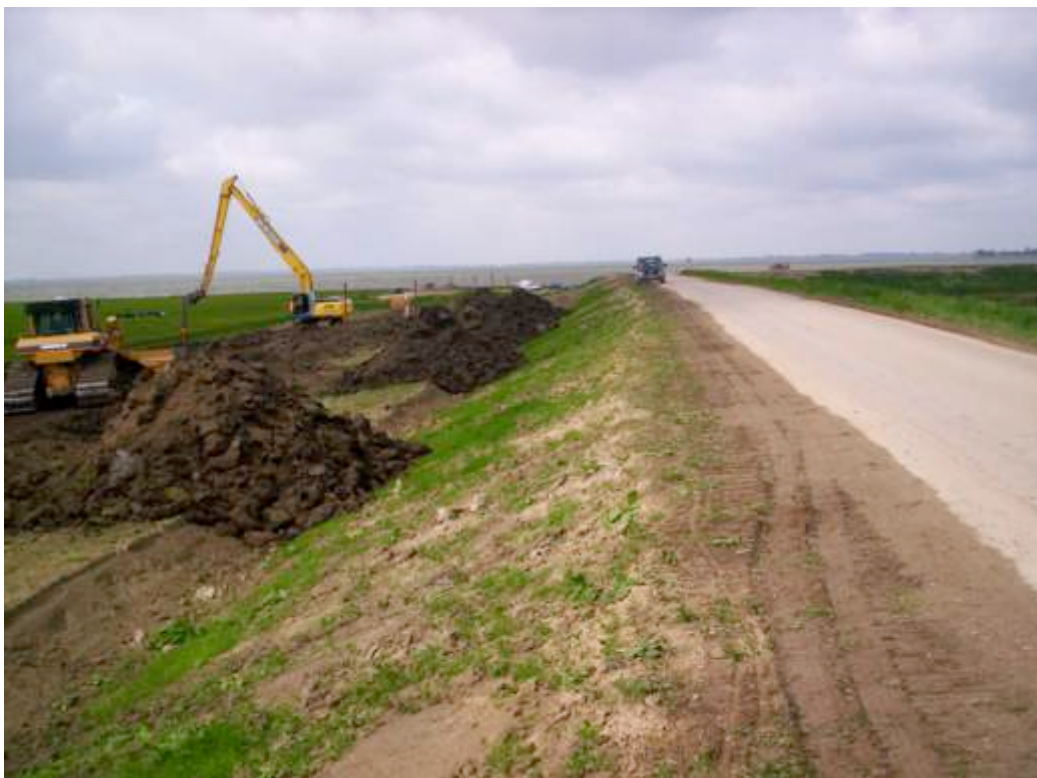
Afb. 5.68 Bij de Kleine Uiterdijk begint men hier de dijk om te leggen en hoger te maken. De bulldozer egaliseert en verdicht de aangevoerde klei.

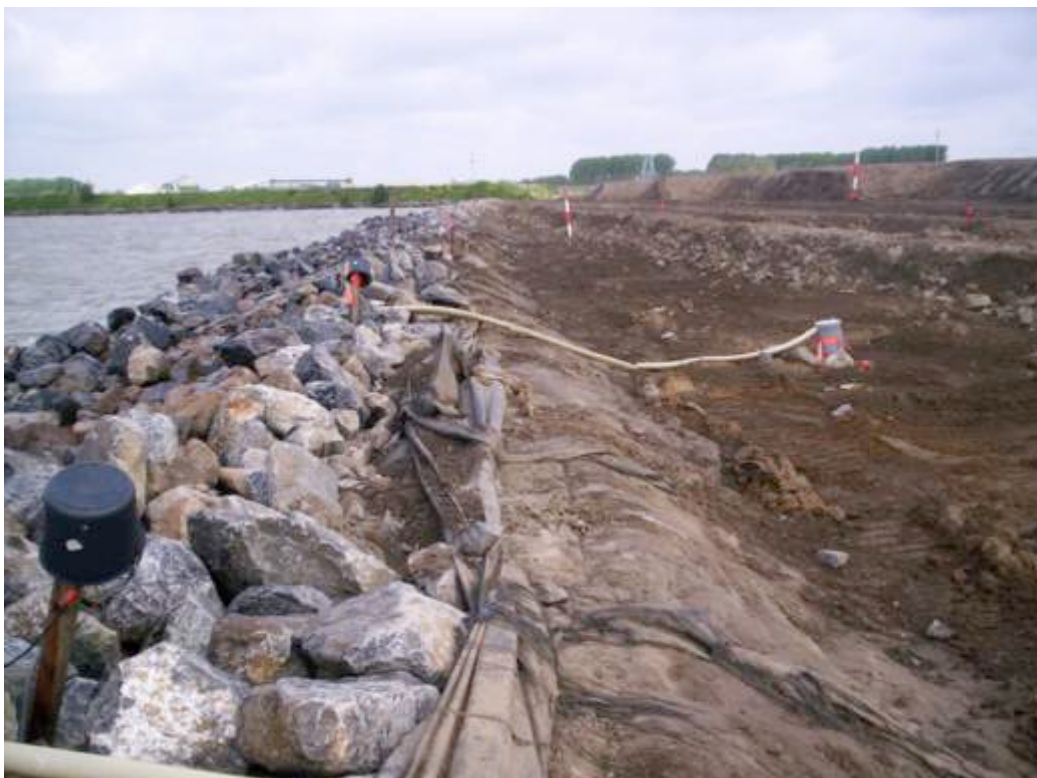
Afb. 5.69 In het voorjaar 2009 was het werk tot deze fase gevorderd. De teen van de nieuwe dijk was wind bestendig en de eerste ophoging van klei voor de oude dijk aangebracht. Het opgeperste water uit de diepe ondergrond werd door de pomp afgevoerd.

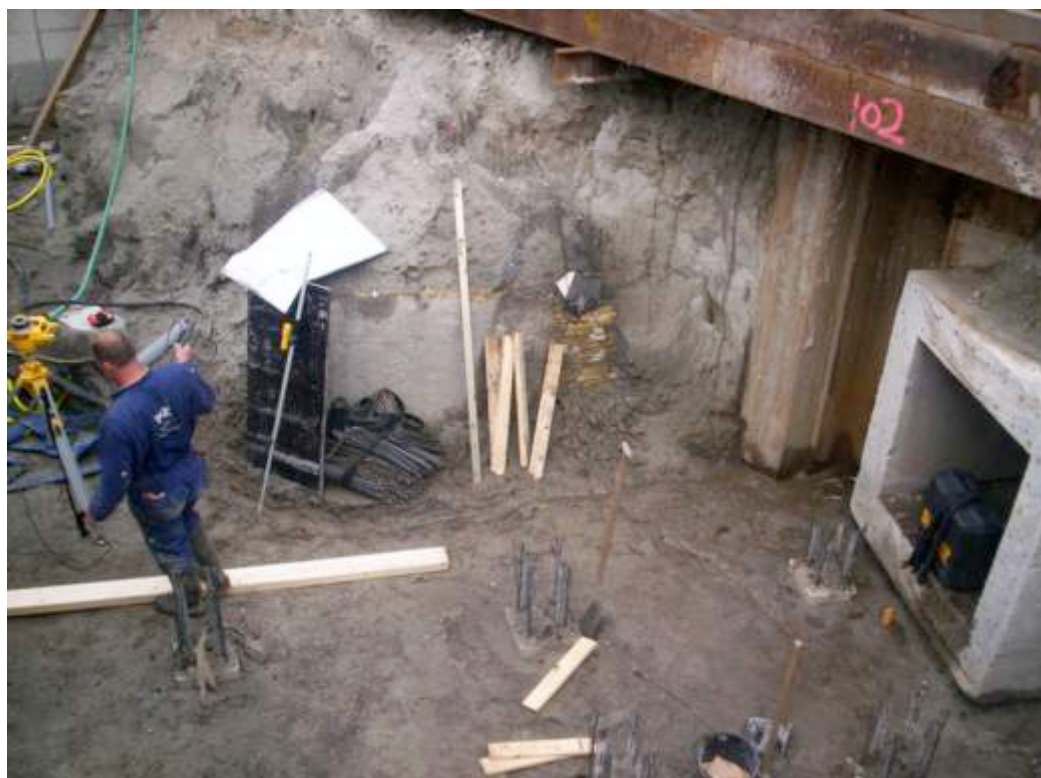
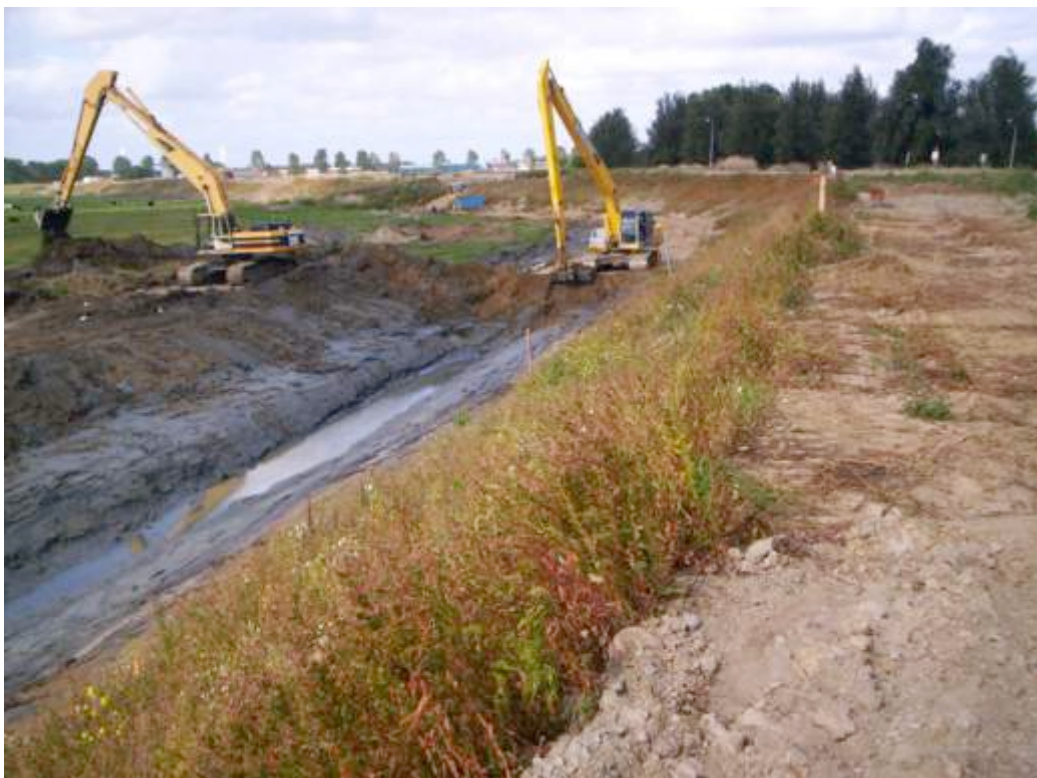
Afb. 5.70 Het gemaal van de Oosterpolder kreeg ook een nieuwe betonnen koker. De bouw hiervan ging in twee fases. Bij de eerste fase kwam in de bouwput de fundering van een watermolen te voorschijn. Zie latten en tekening bij de fundering. De stenen zijn traditiegetrouw gele Friese stenen. Rechts is de oude koker afgezaagd en steken de stekeinden van de betonpalen uit het zand omhoog. Voor de fundering van de molen, zie afb. 3.29.

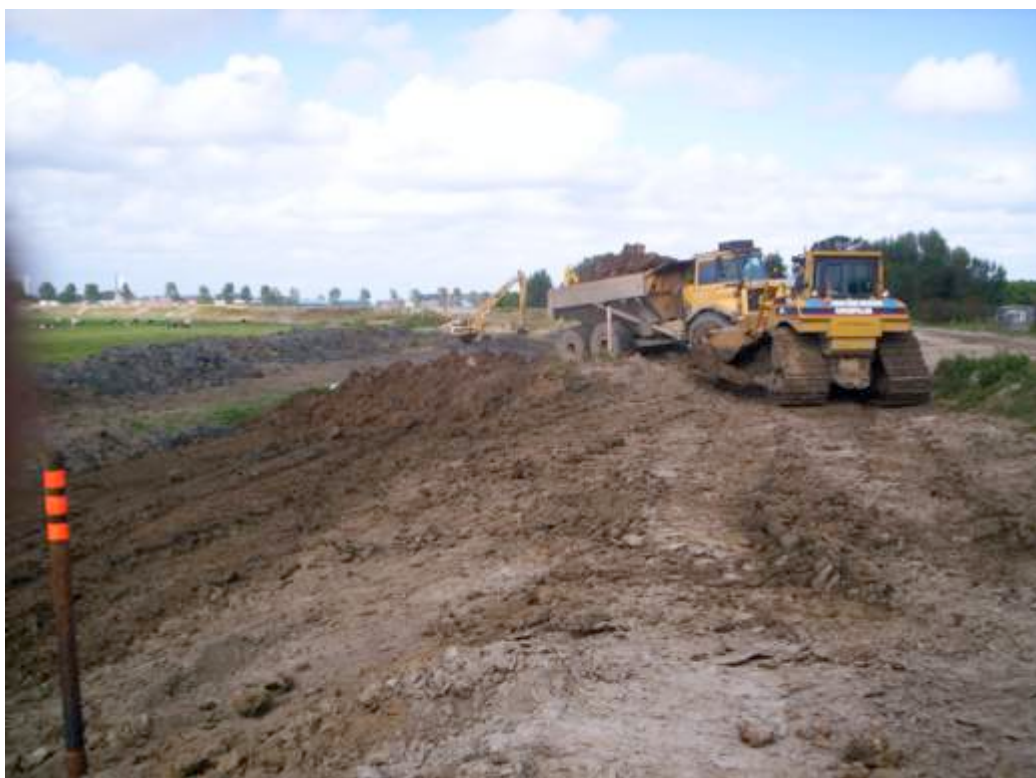
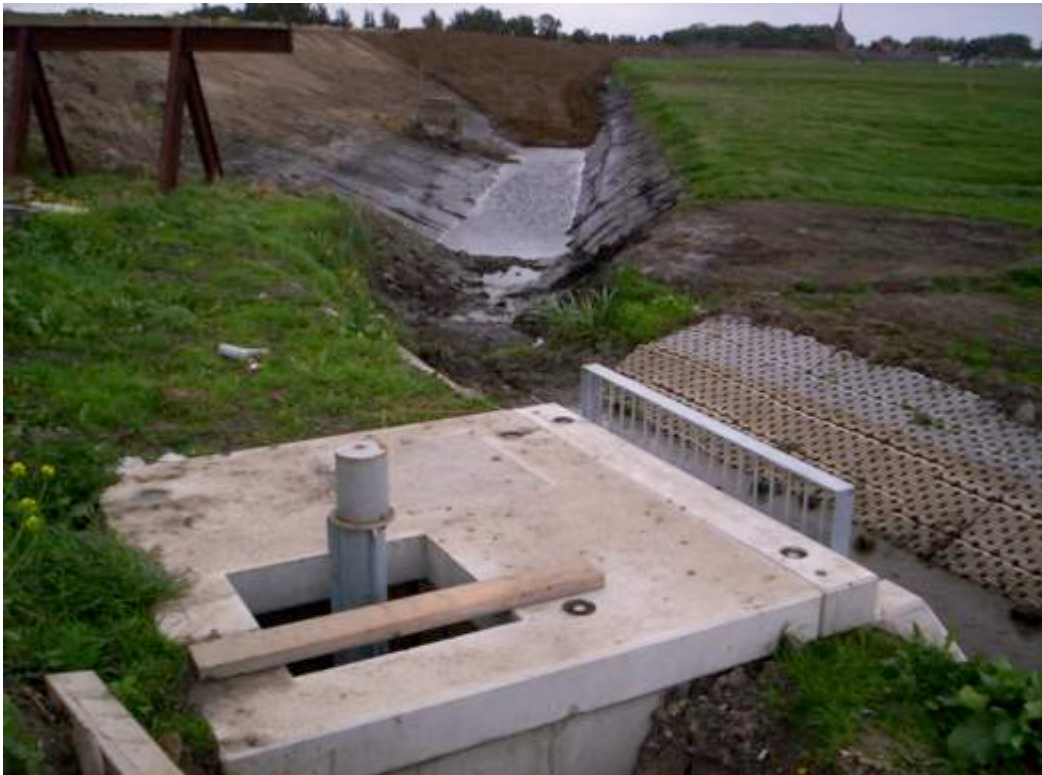
Afb. 5.71 Langs de dijk tussen de Meeweg en De Laan werd een jaar eerder de nieuwe dijksloot gegraven. Dan denk je: dit moet de nieuwe dijksloot worden maar niets is minder waar. De sloot werd opnieuw gegraven en weer gedempt en opnieuw gegraven. Dit ging zo een aantal keren door met als gevolg dat er op de Grote Uiterdijk een bult grond lag van ca.10.000 m<sup>3</sup> klei. Men hield hier kennelijk geen rekening met de Flora en Fauna Wet

Afb. 5.72 Er wordt klei aangevoerd waarmee de bulldozer de sloot weer dichtschuift. Mogelijk voldoet de klei niet aan de “eisen”.

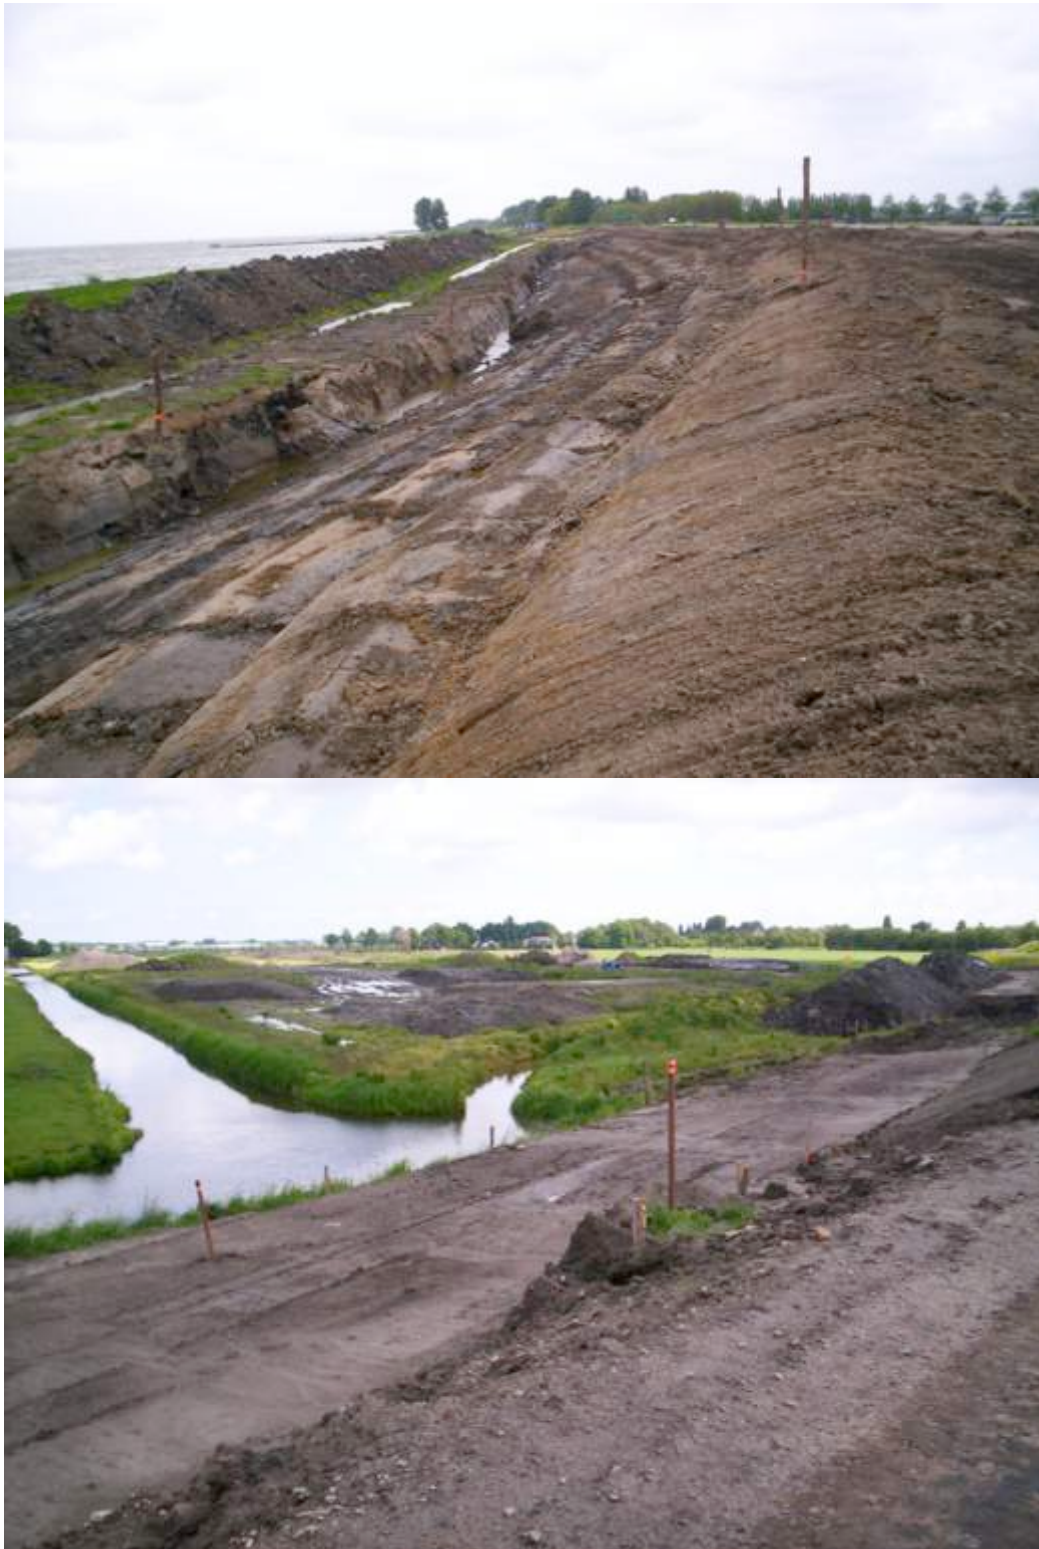
Afb. 5.75 Bij de oprit van de Zuideruitweg was een fout in de tekening geslopen. Er was onvoldoende breedte aan de voet van de nieuwe dijk .Vandaar dat de landmeters bezig zijn de situatie opnieuw in te meten om hun gegevens met de tekening te kunnen vergelijken.

Afb. 5.76 Bij het buitendijks land van Wijdenes was het lichaam voor de nieuwe dijk al redelijk op hoogte. De oude dijk moest worden verlaagd tot een steunberm. Het buitendijks land lag vol met teelaarde voor de afwerking van de nieuwe dijk. Dat het buitendijks land een natuurgebied is, telde even niet.

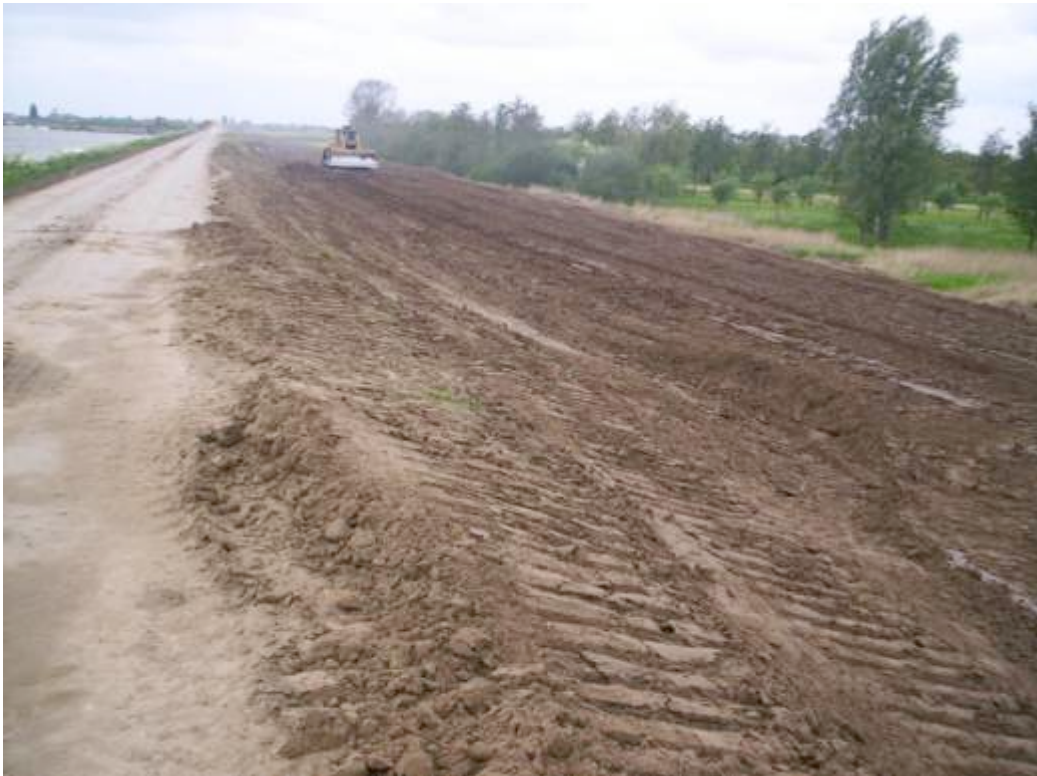
Afb. 5.77 Er was behoefte aan een opslagterrein. Eventueel kon men overgaan tot onteigening. De foto maakt laat zien dat ongeveer 5 ha grasland bij Oosterleek tussen de Leekerweg en de dijk, gehuurd is van een veehouder. Op de voorgrond is de eerste laag klei aangebracht voor de steunberm.

Afb. 5.78 De steunberm bij het Leekervuurtje. Een bulldozer egaliseert en verdicht de klei. Deze werkwijze veroorzaakt een probleem bij hoge waterstand en storm zoals de MER dit omschrijft. Vandaar een toelichting.

Klei in de diepere bodem bevat veel opgesloten water. Klei onder de teelaarde van grasland bevat boven het polderpeil veel poriën: soms meer dan 20 % lucht. Men past drainage toe om het land te ontwateren en de bewerkbaarheid te optimaliseren. De structuur van het land noemt men dan goed, want het land levert een hogere productie.

Maar als klei wordt verdicht wordt het aantal poriën drastisch verminderd met als gevolg dat de klei nauwelijks of geen water doorlaat. Door de klei aan de binnenkant van de dijk te verdichten, kan hier onmogelijk water door het nieuwe klei worden afgevoerd.

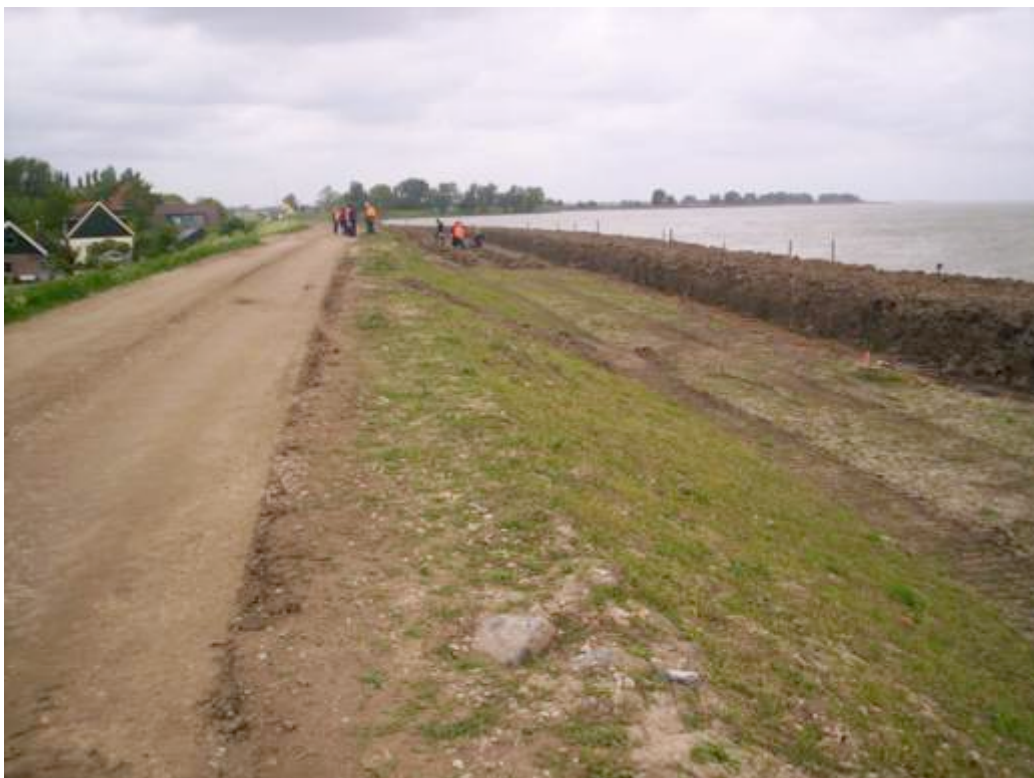
Afb. 5.80 Op de foto staat een aantal mensen die duidelijk met de uitvoering van het werk te maken hebben.

De veiligheidsvesten bevestigen dit. Wat het doel van de werkvergadering op de dijk was, kon men niet bevroeden. Het antwoord kwam pas aan het einde van de werk. Men had een fout gemaakt met het uitzetten van de nieuwe teen van de dijk. Deze was enkele meters te ver in het water aangelegd.

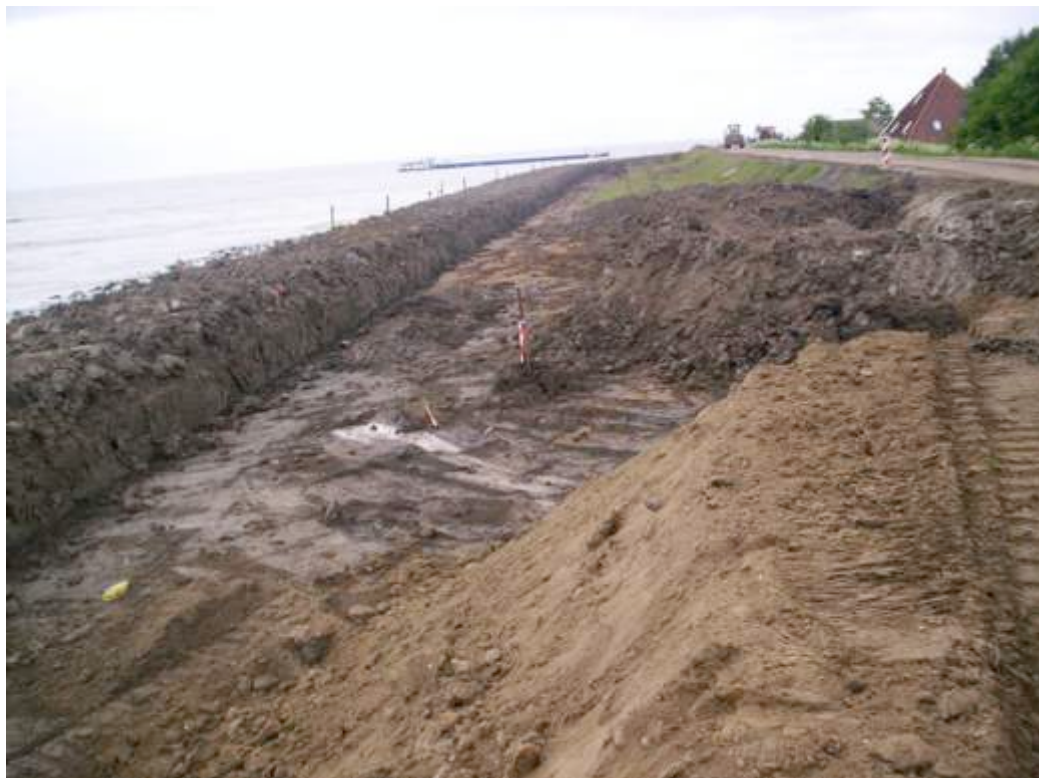
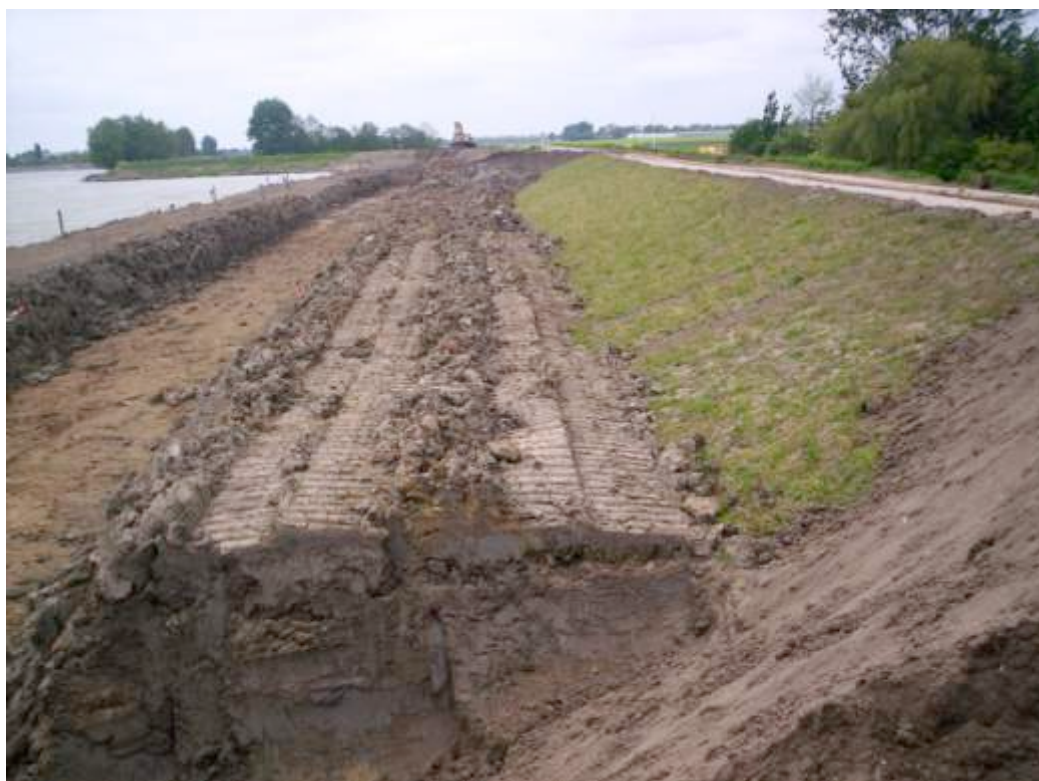
Afb. 5.81 De andere kant van de dijk laat de vordering zien. Op de achtergrond komt een schip met klei aanvaren om bij het Leekervuurtje af te meren en te worden gelost.

Afb. 5.82 De klei die voor de oude dijk is verwerkt, is eveneens verdicht. De verdichting van de klei voorkomt dat water vanuit het Markermeer in de nieuwe dijk kan vloeien. Hier is gewerkt zoals het hoort.

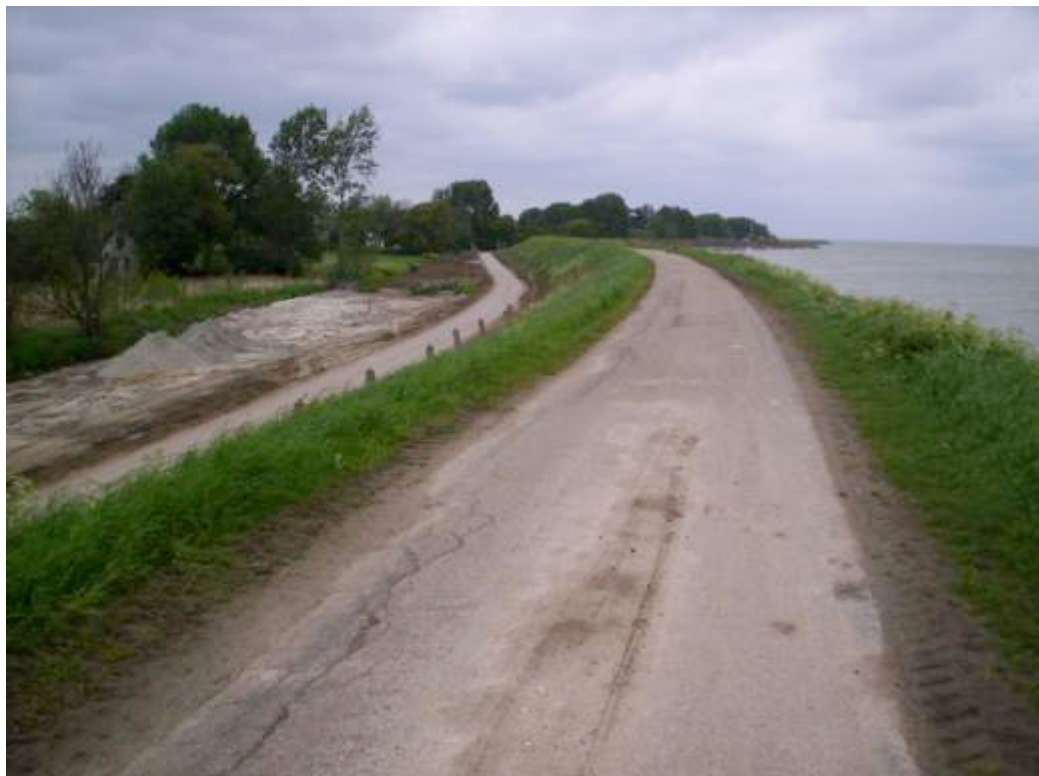
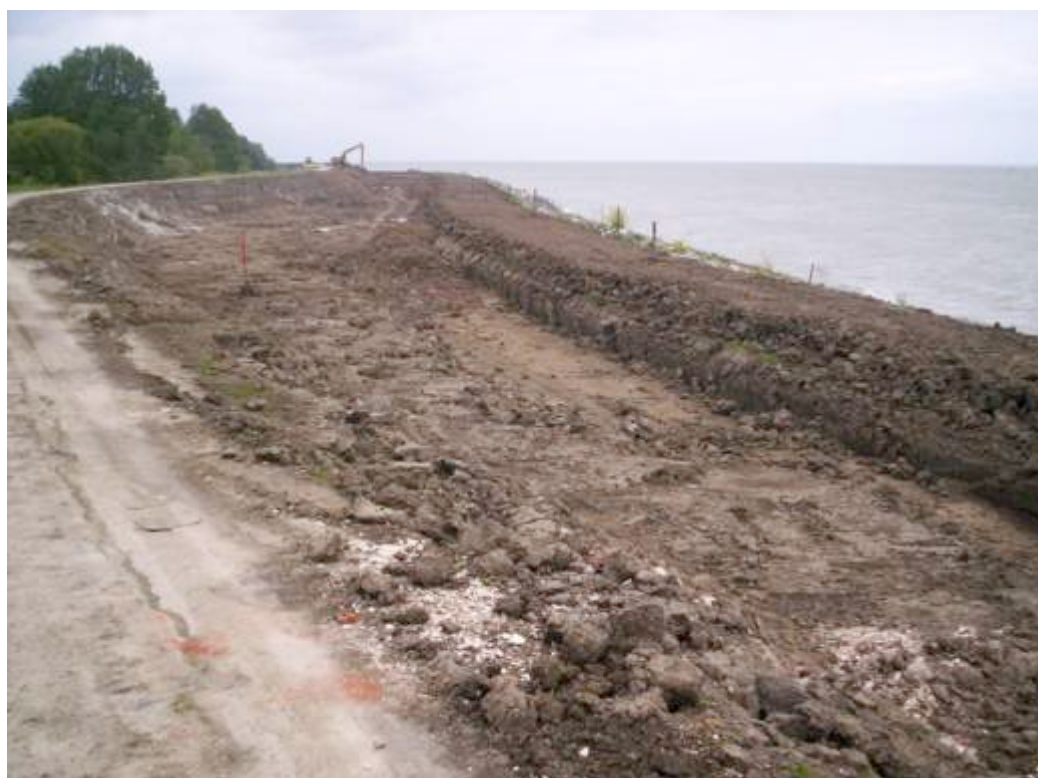
Afb. 5.83 Op deze foto is een kleiput gedempt met zand nadat de put van bagger en veen is gereinigd. In deze put was ongeveer 75 cm veen in de loop der tijd gevormd. Veen is een grondsoort dat uit plantenresten bestaat. De put is waarschijnlijk in 1923/24 gegraven. De veenvorming is hier jaarlijks met 0.75 mm aangegroeid.

Afb. 5.84 De nieuwe dijk voor de oude dijk bestaat hier al uit meerdere lagen van ophoging. Een laag ophoging is normaal 50 cm dijk dik, om te voorkomen dat het grondwater in de diepe ondergrond zijdelings uitwijkt. De spanning van het diepe grondwater kan in de oranje buis worden gemeten. Het meten van deze waterstanden in de zakbakens werd door de firma Fugro uitgevoerd.
