# De Zuiderdijk van Drechterland

## **Verslag Dirk de Waal**

### *De Zuiderdijk van Drechterland*

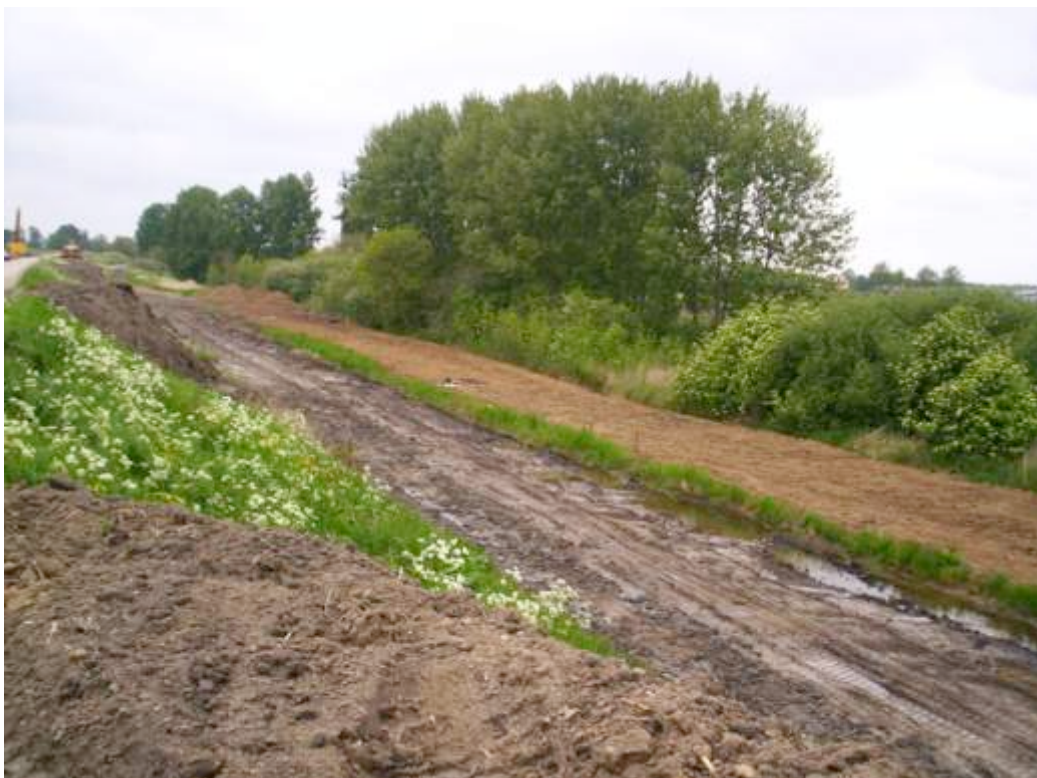
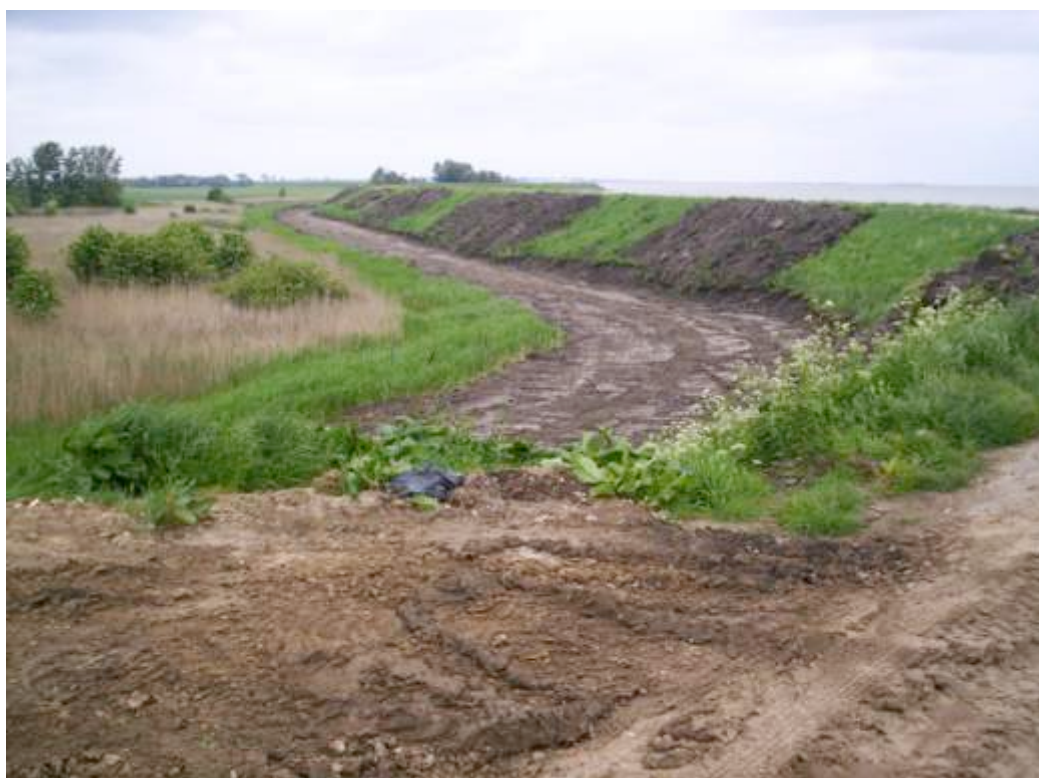
Afb. 5.85 Bij De Weederhoek is de teelaarde van het oude ondertalud afgevoerd. De kleiput is gedeeltelijk aangevuld met klei om de steunberm te kunnen maken.

Afb. 5.86 Vanaf de Weederhoek in noordelijke richting is de teelaarde op het talud van de oude dijk opgeslagen. Verder is er nog niets gebeurd.

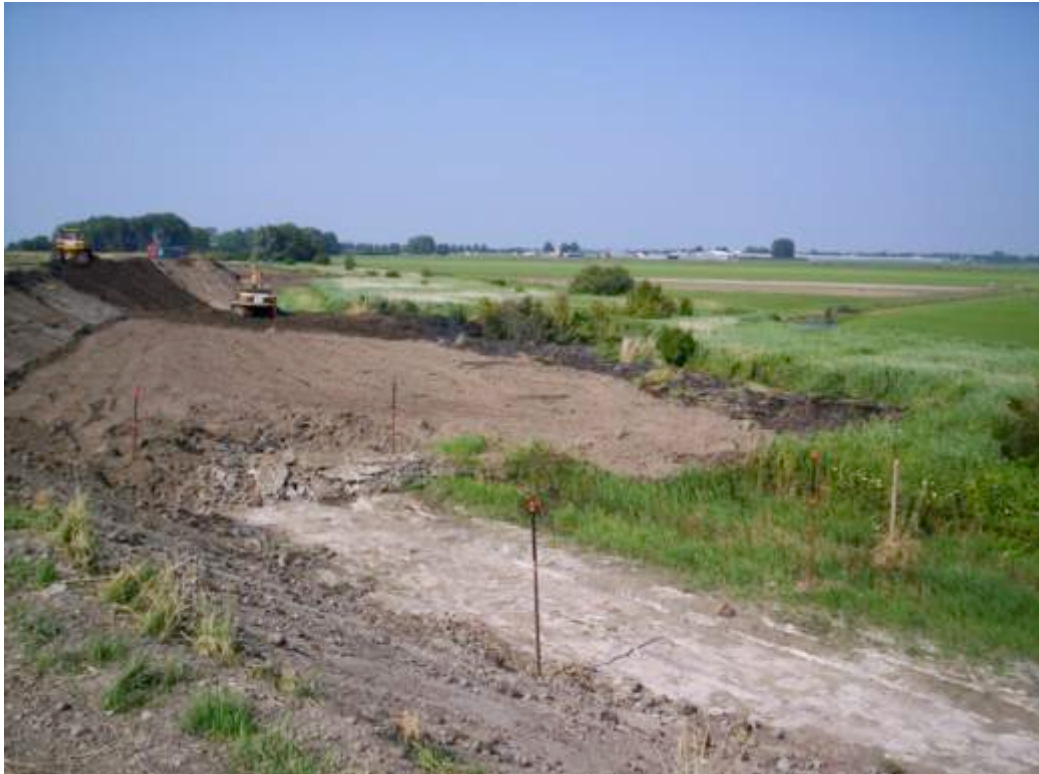
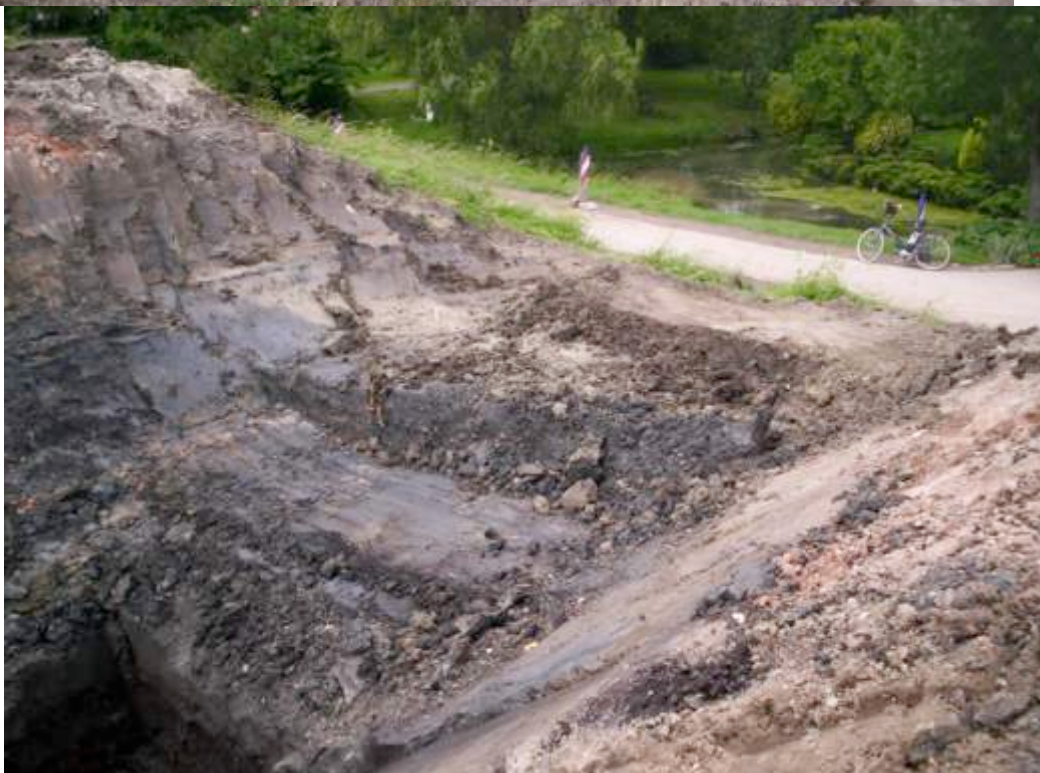
Afb. 5.87 Nu is het werk te zien vanuit het noorden in de richting van de Weederhoek. Er wordt volop klei aangevoerd. De klei wordt zonder meer direct in de kleiput geschoven waaronder nog bagger en gewassen worden begraven. Later zal dit worden gecorrigeerd met alle gevolgen die weer daarbij horen. Rechts op de foto is de klei verder dan gewenst de kleiput ingeschoven. Deze situatie is niet meer hersteld. Ook hier werd de klei verdicht. Dit is niet de juiste werkwijze want hier vormt de steunberm een waterdicht geheel waardoor de oude dijk niet meer kan zweten.

Afb. 5.88 Een jaar nadat de wierdijk was te zien mocht de archeoloog van Arcadis een poging doen de wierdijk te onderzoeken. Daarvoor werd een gat in de oude dijk gegraven tot de bovenkant van de wierdijk.

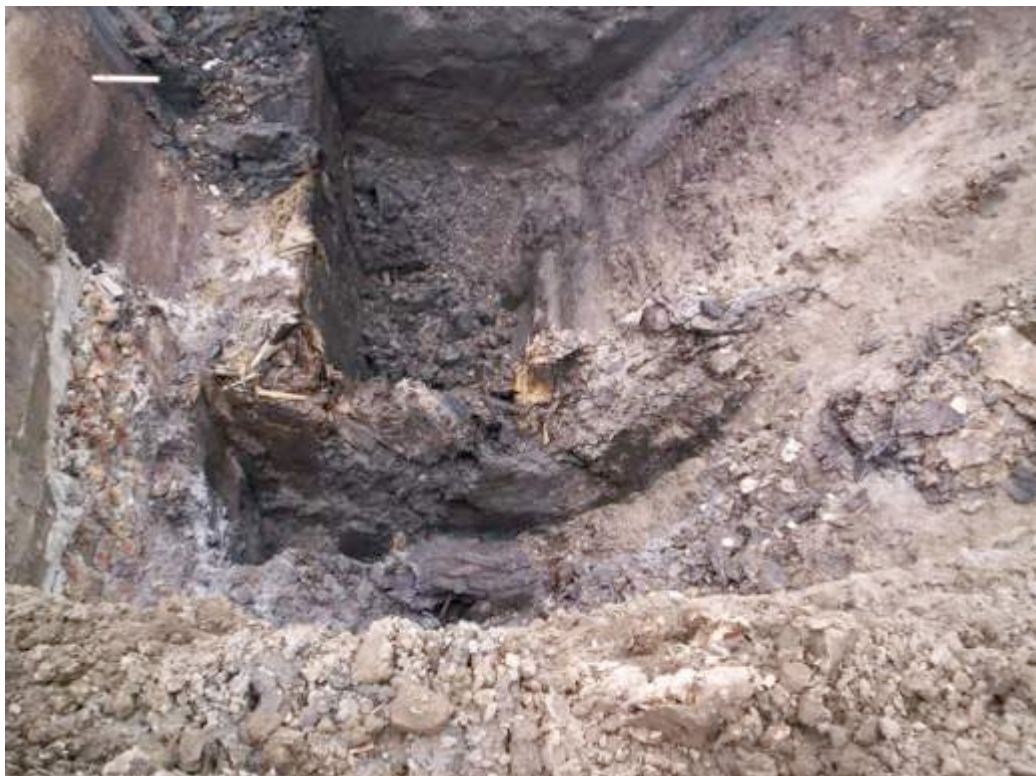
Afb. 5.90 De ingraving gaf opnieuw een beeld van de inhoud van de oude dijk. De bovenkant van de dijk bestond uit puin.

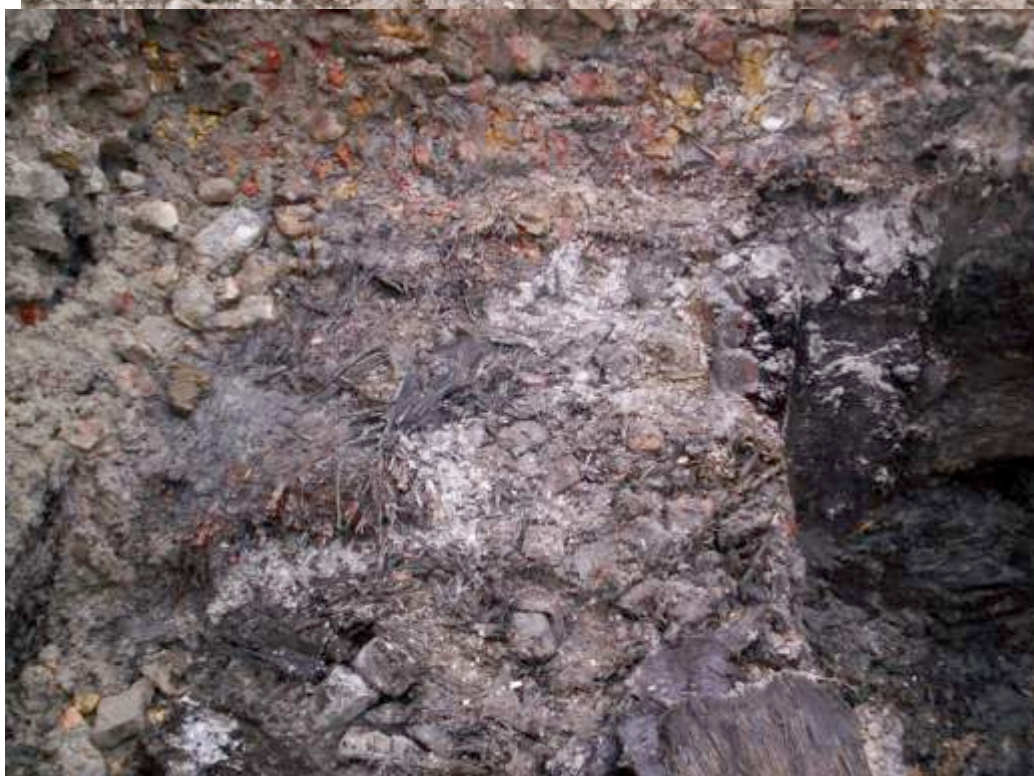
Afb. 5.91 In het verlengde van afbeelding 5.76 is de voortgang van het werk te vergelijken. De klei voor de steunberm is aangevoerd. Aan de sporen in de klei is te zien dat deze ook hier verdicht is door de bulldozer. Ook hier had men de klei niet moeten verwerken met een bulldozer maar met de bak van de graafmachine om de structuur van de klei te behouden. Zoals bij iedere dijkpaal zijn er zakbakens geplaatst om de inklinking van de diepe bodem te meten.

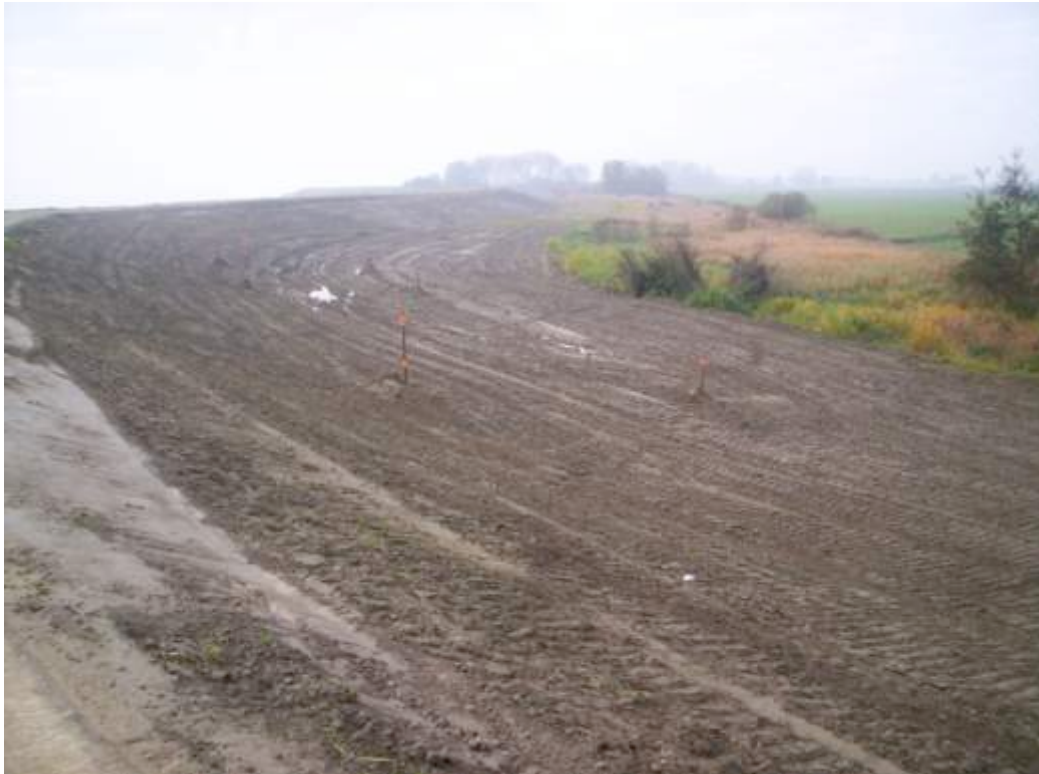
Afb. 5.92 De nieuwe dijk heeft hier al de vorm van een dijk. Dit was nodig omdat het stormseizoen in aantocht was.

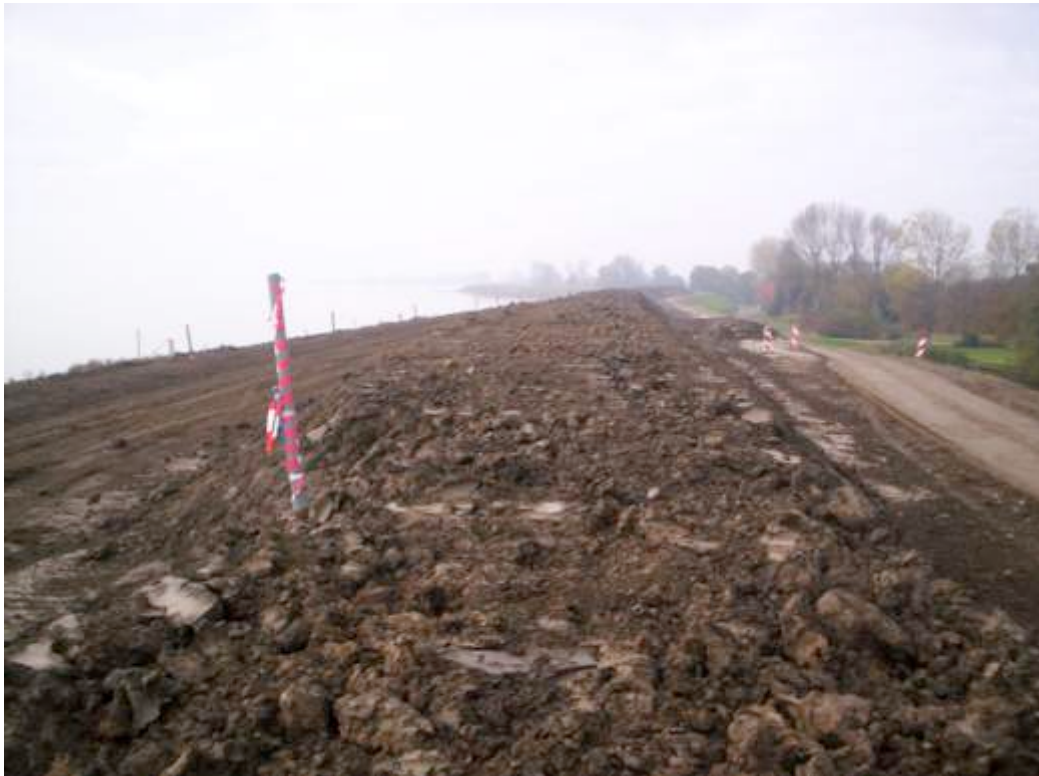
Afb. 5.93 Dit geeft het zicht op de vordering van de werkzaamheden ten oosten van de Broekerhaven. Hier moest buitendijks land worden aangelegd ter bescherming van de Zuiderdijk. Door middel van schanskorven met stortsteen was een nieuwe teen in het water gemaakt. Achter de schanskorven werd zand gespoten afkomstig van de jachthaven het Kreupeltje in Andijk. Dit was een wijziging van het bestek.

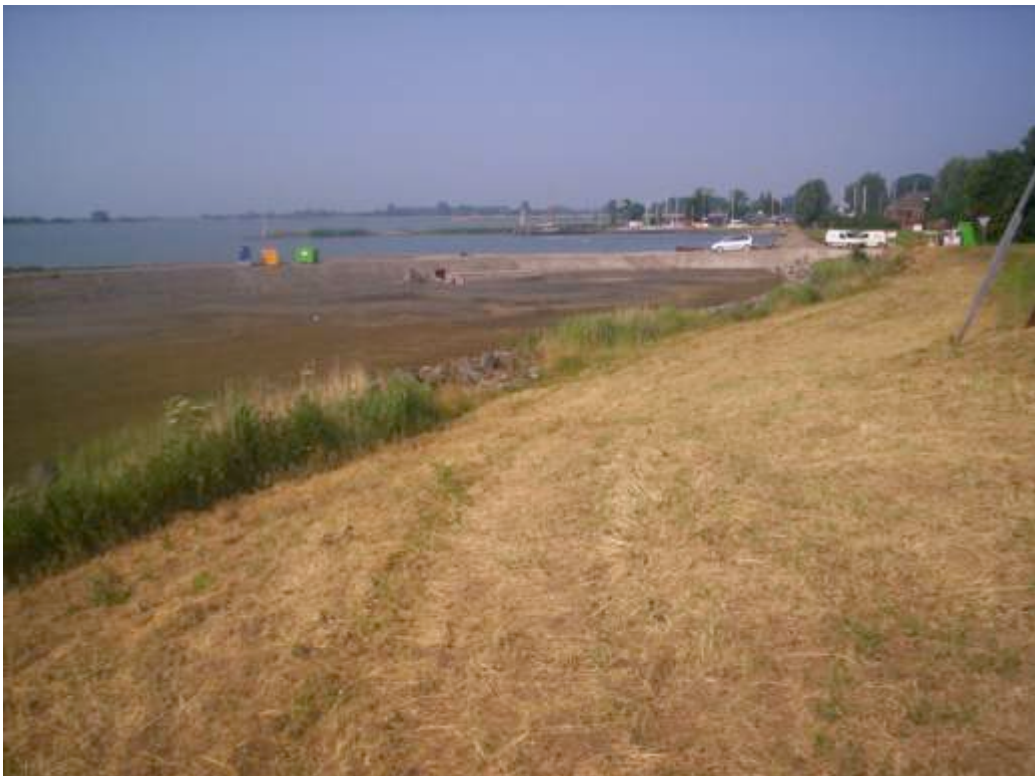
Afb. 5.94 Nadat het zand achter de schanskorven was gespoten werd na enige tijd de buitenkant van het nieuwe land verder afgewerkt met klei en kon het zand worden ontwaterd waardoor het te berijden was met materieel en de uitvoering weer een stap verder kon.

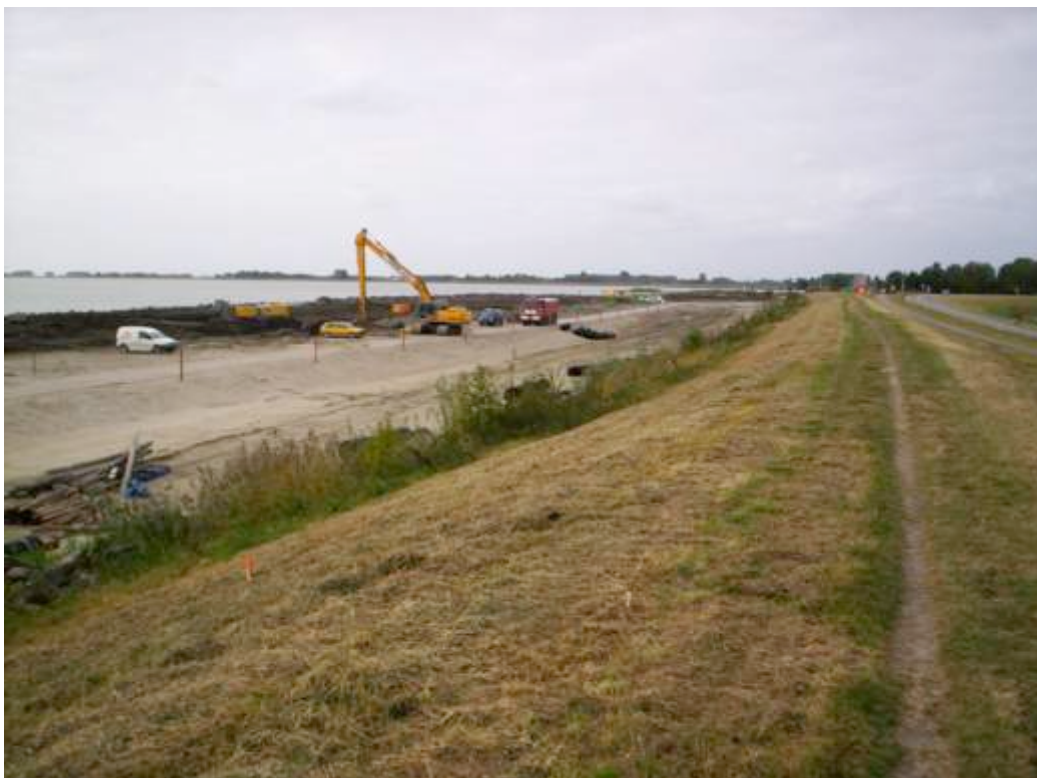
Afb. 5.95 Tussen de oude dijk en het nieuwe land moest een strook water komen. Dit water is op de foto een droge sloot - de afwerking een zinkstuk waarop stortsteen moet komen.

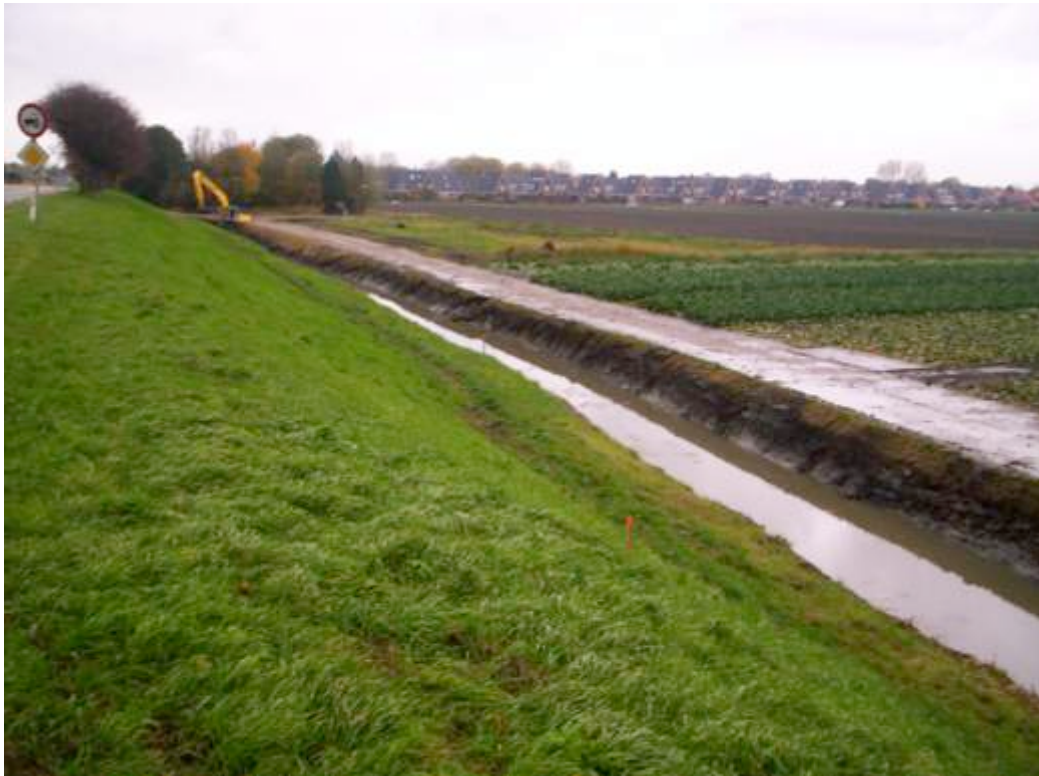
Afb. 5.97 De oude sloot is met klei uit de nieuwe sloot aangevuld en via de rijplaten wordt de restende klei aangevoerd. Rivierklei kwam hier niet aan te pas om als grond in de dijk te verwerken. Hier werd geen bulldozer gebruikt om de klei te verdichten.

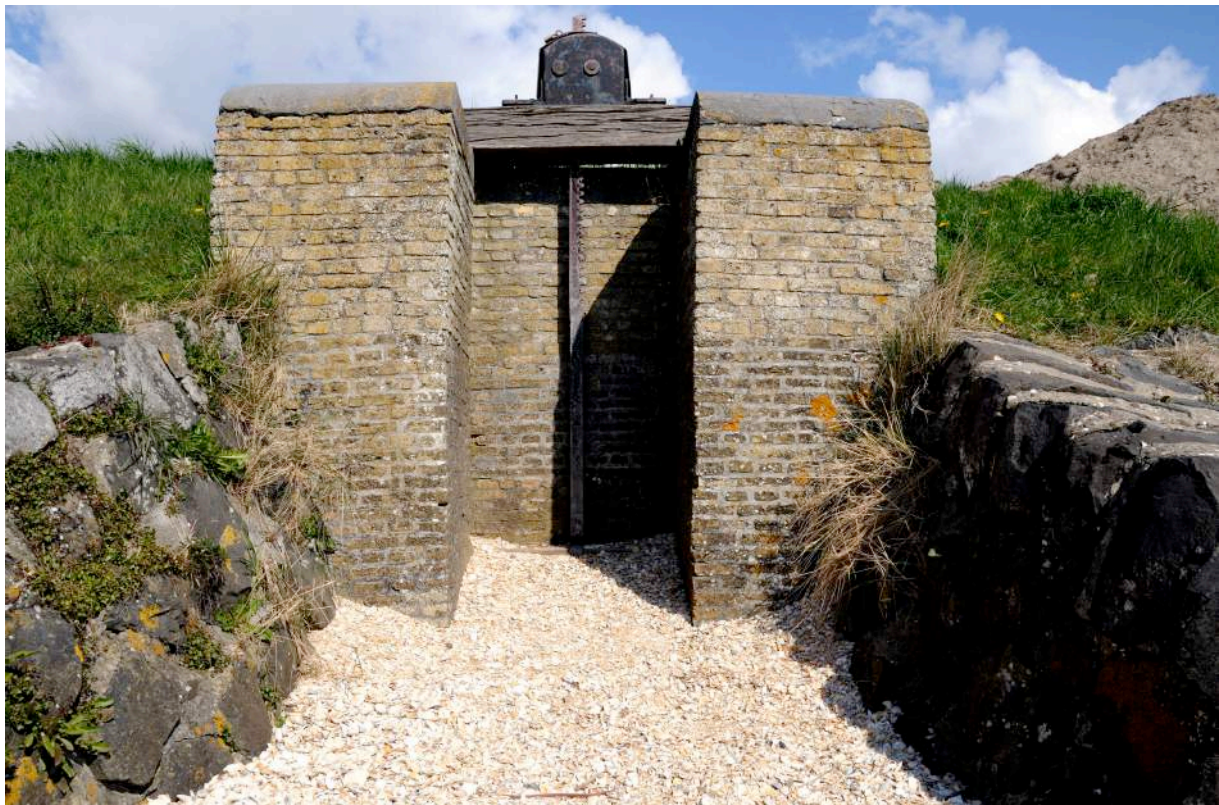
Afb. 5.99 Dit was de buitenkant van De Spuiter. Een schacht van metselwerk die wordt afgedekt met een plaat van hardsteen. Het ijzerwerk op de houten balk bevat het windwerk waarmee de stormschuif omhoog kan worden getrokken. Het bovenste metselwerk dateert uit 1784. In 1775 had een enorme storm heel veel dijkdoorbraken rond de Zuiderzee veroorzaakt waardoor de Zuiderdijk opnieuw moest worden verhoogd. De gemetselde muren van basalt blokken zijn kort na 1916 aangebracht want opnieuw moest toen de Zuiderdijk worden verhoogd.

In de herfst werd bekend dat De Spuiter al in 1660 volgens een contract tussen de bannen was gebouwd. De bannen Hem, Wijdenes en Oosterleek hadden dit contract afgesloten. De Spuiter was een gemetselde koker door de Zuiderdijk om water uit de Zuiderzee de polder in te laten. De Spuiter lag ten oosten van het buitendijksland van Oosterleek

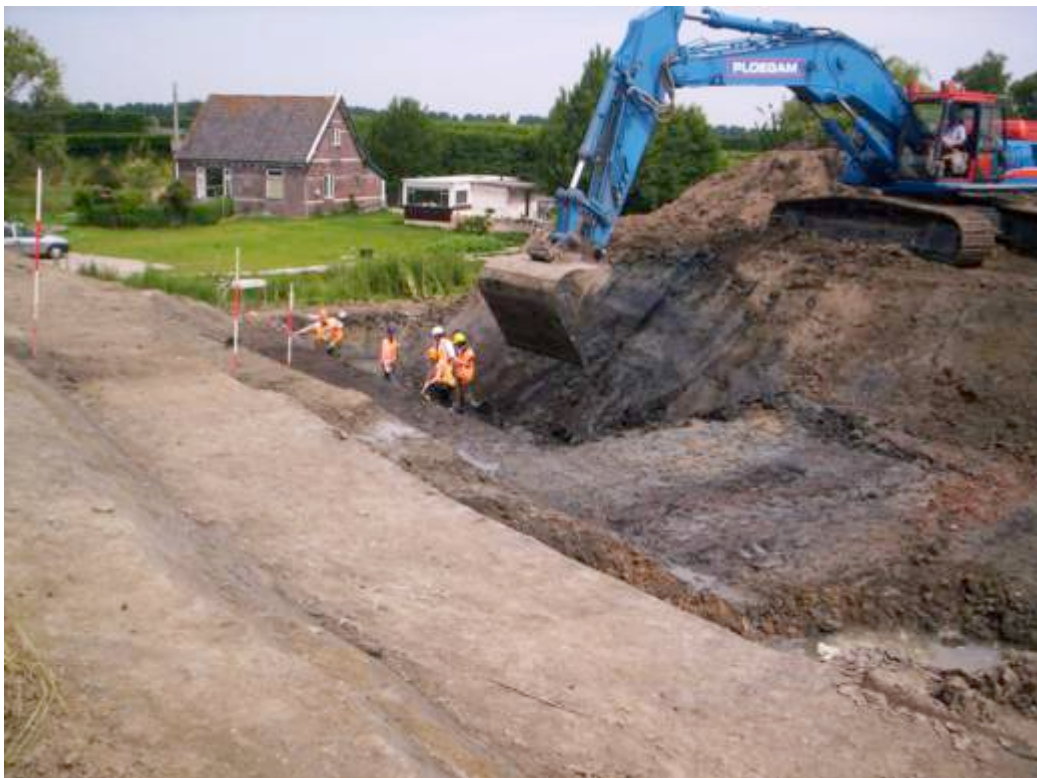
Afb. 5.101 Dit is de eerste archeologische doorgraving van de Zuiderdijk bij het buitendijks land van Wijdenes. Op de foto is een woning te zien die inmiddels door een nieuwe stolp is vervangen. Dit buurtje wordt in de volksmond Nazareth genoemd. Waarom is onduidelijk. De uitvoering van dit archeologisch onderzoek startte in juli 2010.
